Documento:
Eh-7
► UNIDAD CONSTRUCTIVA
FORJADO UNIDIRECCIONAL, CON VIGUETAS AUTORRESISTENTES DE HORMIGÓN Y ENTREVIGADO, EN FORMACIÓN DE CAMARA SANITARIA
► DESCRIPCIÓN

► DAÑO

FISURACIONES EN EL PROPIO ELEMENTO, EN PARTICIONES Y EN REVESTIMIENTOS

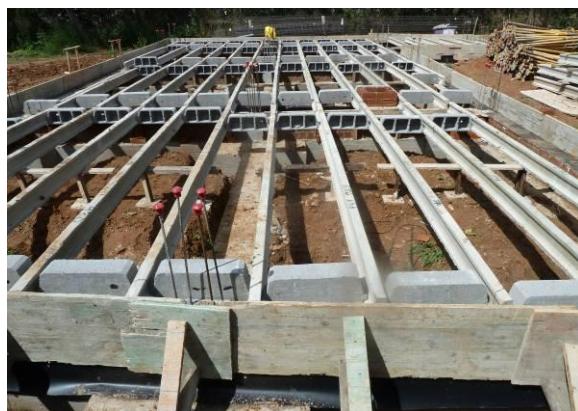
Fig. 1: Vista general montaje viguetas forjado sanitario

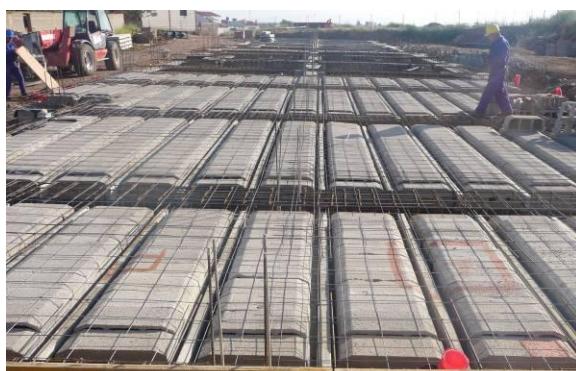
Fig. 2: Vista general forjado sanitario

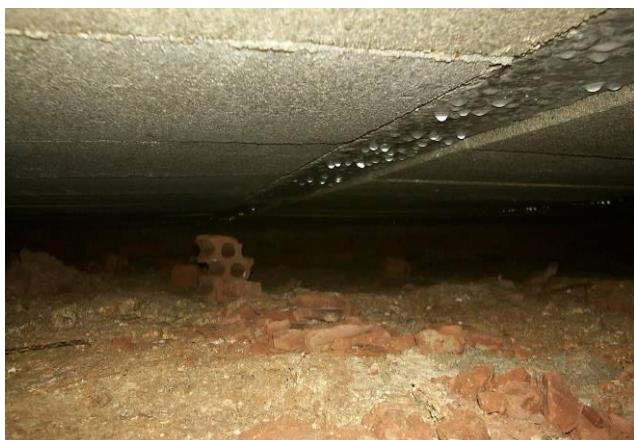
Fig. 4. Ausencia ventilación cámara sanitaria. Condensaciones

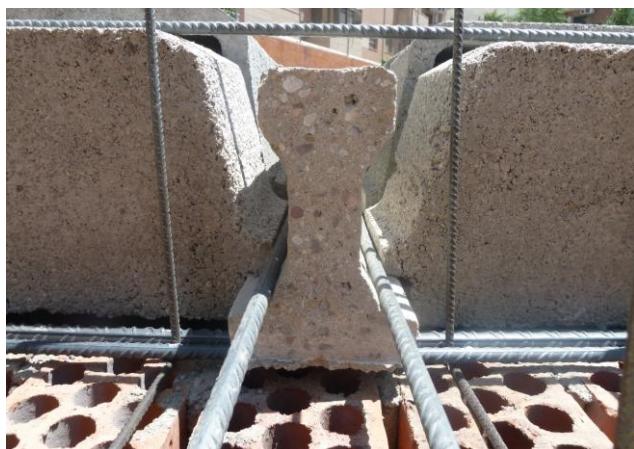
Fig. 6. Apoyo viguela sobre armado inferior de zuncho con ausencia de recubrimientos. Incorrecto

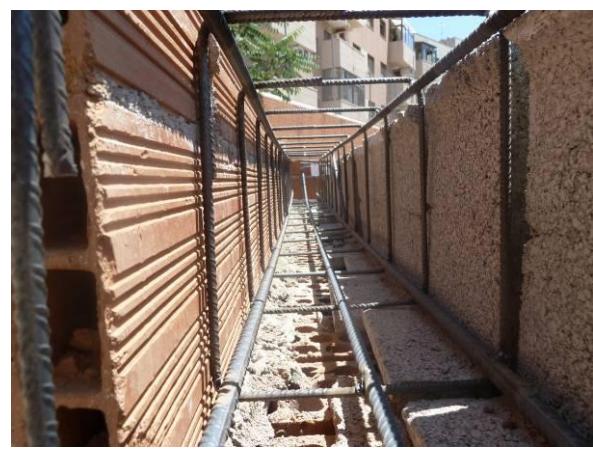
Fig. 7. Ausencia de recubrimientos del armado de zuncho lateral de forjado sanitario. Incorrecto

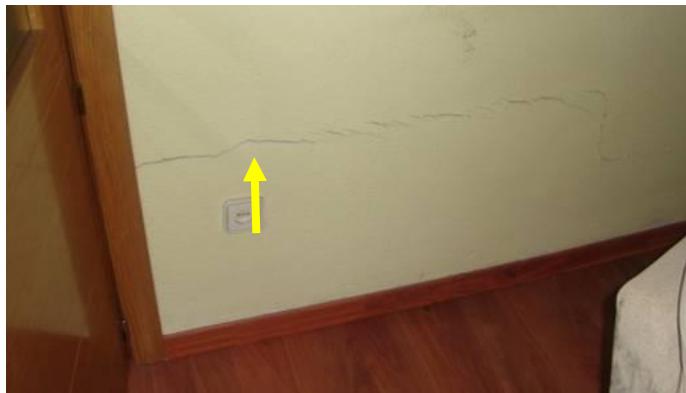
Generalmente, aparecen fisuras en tabiquería y/o cerramientos, que no implican inseguridad de la edificación, tan solo una incompatibilidad de deformación con los forjados, presentando problemas estéticos que pueden ocasionar molestias a los usuarios. Aunque no es descartable, en algún caso, de que sean síntomas de un bajo nivel de seguridad debido a secciones insuficientes o cargas excesivas.

Fig. 8. Fisura en tabiquería por deformaciones excesivas de forjados

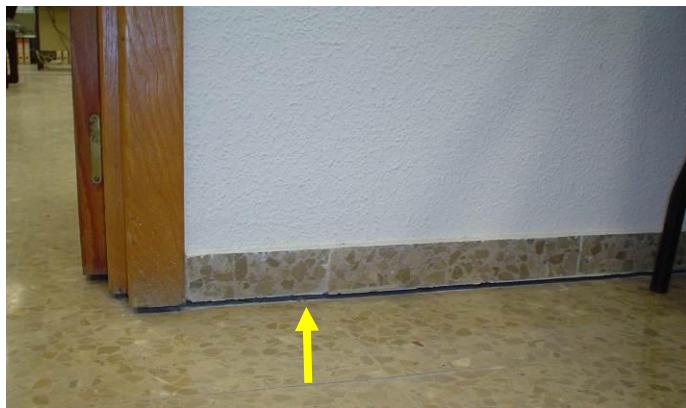
Si la tabiquería se encuentra trabada o retacada en los encuentros con los paramentos perpendiculares a éstos y/o al forjado superior, en vez de producirse la rotura del tabique, puede ocurrir que el tabique se quede suspendido provocando su separación del forjado (Fig. 9).

Fig. 9. Separación tabique-solado por deformación del forjado

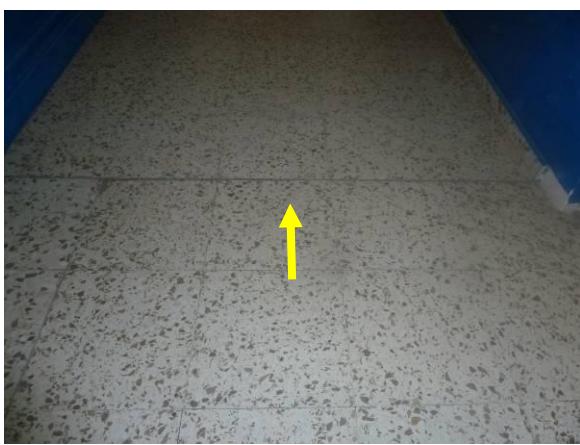
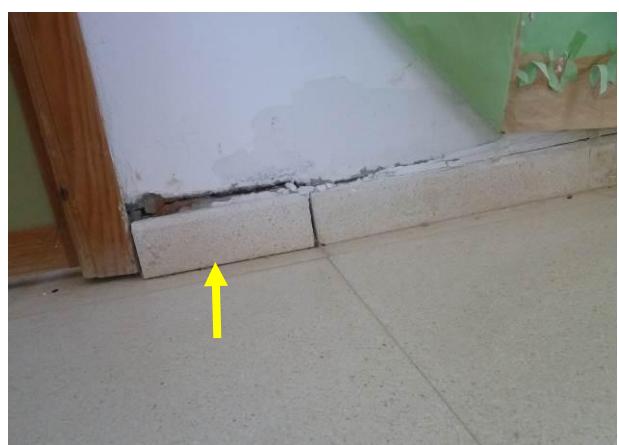
También puede ocasionar la fisuración en las baldosas del pavimento, marcado de juntas (Fig. 10) e incluso puede producirse el levante del pavimento y/o el desprendimiento de las piezas del rodapié (Fig. 11).

Fig. 10 y 11. Lesiones en el solado: Marcado de juntas, desprendimiento del rodapié

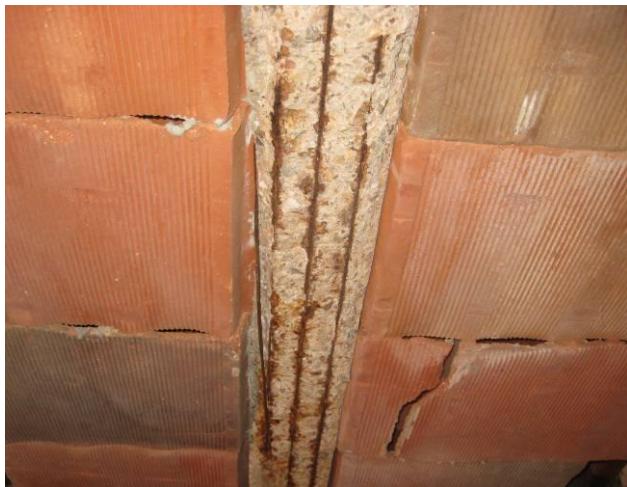
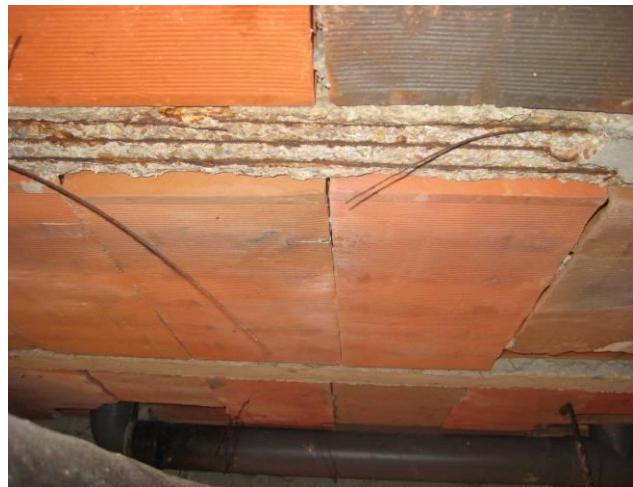
Fisuración longitudinal marcando, generalmente, la posición de las armaduras del ala inferior de las viguetas, debido a la oxidación y/o corrosión de las barras de acero, lo que implica la perdida de sección y, por tanto, la pérdida de la capacidad resistente de forma progresiva. Esta situación se agrava en las viguetas pretensadas, dado su menor cuantía de sección de acero y el pequeño diámetro de los alambres, siendo el riesgo de corrosión bajo tensión muy peligroso por la posibilidad de rotura frágil de los alambres del pretensado.

La principal causa de este tipo de lesión en los forjados sanitarios suele ser la ausencia o deficiente ventilación de la cámara bajo el forjado, ocasionando un ambiente extremadamente húmedo, que en ocasiones se ve agudizado por las fugas que se producen en la red de saneamiento, por deficiencias en la puesta en obra y/o por la falta de mantenimiento, dada la dificultad que presenta el acceso a estas instalaciones.

Fig. 12 y 13. Corrosión de la armadura y desprendimiento del hormigón de vigueta

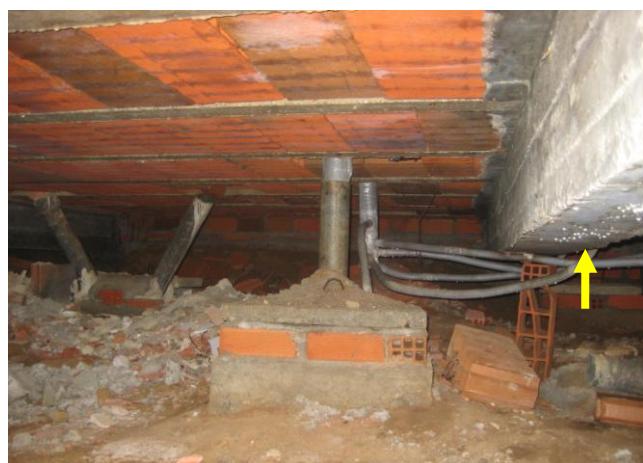
Fig. 14. Ausencia ventilación cámara sanitaria.
Condensaciones en cara inferior de la viga de hormigón

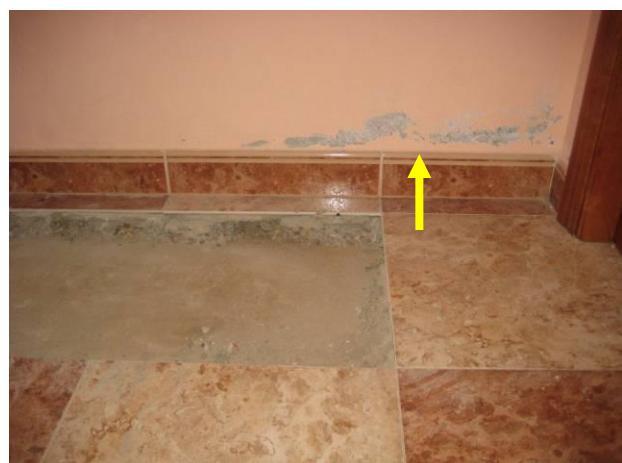
En la cámara del forjado sanitario se llega a la saturación (grado de humedad en torno al 95% de forma permanente) consecuencia, de una muy deficiente ventilación de la cámara, asociado en ocasiones por la pérdidas en las redes de saneamiento. En estas condiciones, en los espacios inferiores del forjado sanitario, la ascensión de la humedad por los muros está garantizada, manifestándose en la cara interior, como desconchados en la pintura, presencia de sales transportadas por el agua y depositadas en la evaporación de la misma, formación de manchas de mohos en las zonas menos ventiladas, posibilidad de olor de humedad, sensación de pesadez en el ambiente y alteración de la sensación térmica tanto en temporadas frías como en épocas calurosas.

Fig. 15. Humedad por capilaridad

Al objeto de evitar esta problemática, se considera necesaria la colocación de una barrera de corte para las humedades por capilaridad en el muro de apoyo del forjado sanitario, así como la impermeabilización en la cara exterior de los muros en contacto con el terreno.

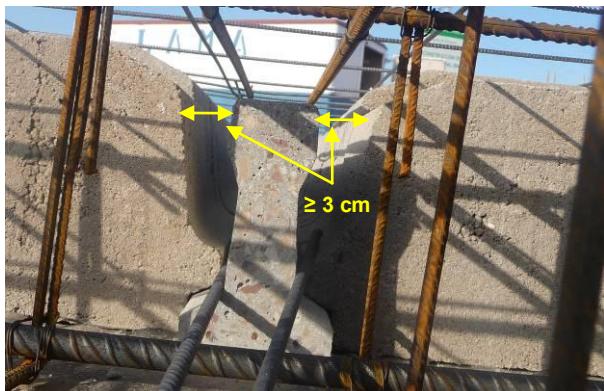
- Control de recepción de los elementos constitutivos del forjado, verificando la compatibilidad entre las viguetas y las piezas de entrevigado, garantizando en todo momento la separación entre la cabeza de la viga y las piezas del entrevigado (mayor de 3 cm), para permitir la entrada del hormigón y poder evitar problemas de resistencia a esfuerzo rasante (Fig. 16).

Fig. 16. Compatibilidad vigueta-pieza entrevigado

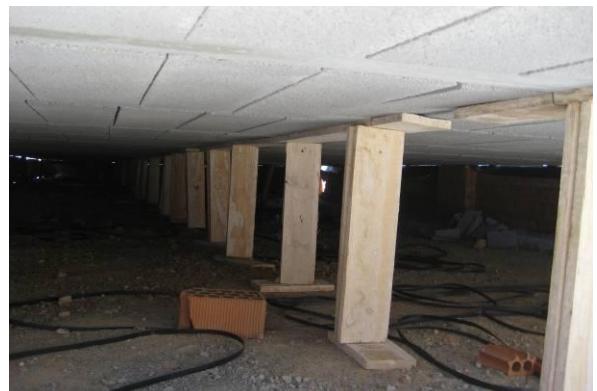
Fig. 17. Sopandado provisional forjado sanitario

- Comprobar, cuando lo requiera por sus condiciones de luz y cargas, el sopandado provisional del forjado sanitario (apoyo intermedio), durante su ejecución (Fig. 17). La ausencia del mismo, si fuese necesario, puede originar una serie de efectos negativos como la fisuraciones de viguetas, mayores deformaciones a corto y largo plazo, menor durabilidad, incluso en casos extremos de luces y cargas elevadas y hormigonados descuidados puede llegar a producir la rotura de las viguetas con el consiguiente colapso del forjado durante o después del hormigonado. Dicho sopandado se deberá de quitar transcurrido el periodo de fraguado del hormigón (28 días).

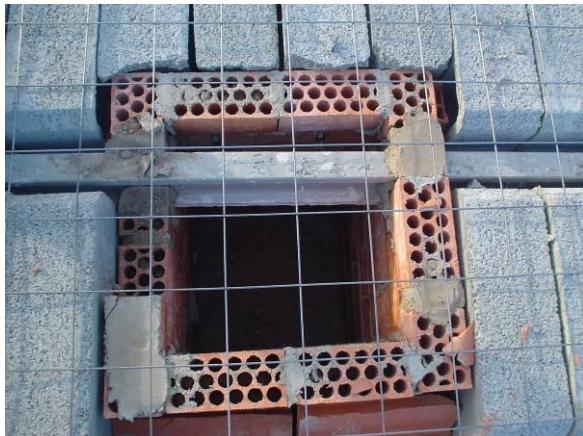
- Planificar el proceso de hormigonado de los forjados superiores con el fin de no superar la sobrecarga máxima prevista en el forjado sanitario.
- Previo al hormigonado quedarán replanteados los huecos de ventilación e instalaciones, principalmente la red de saneamiento (Fig. 18 y 19).

Fig. 18. Replanteo arquetas saneamiento. Incorrecto

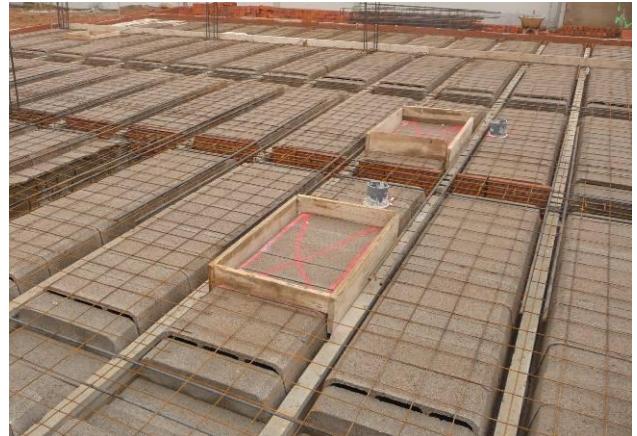
Fig. 19. Replanteo arquetas saneamiento. Correcto

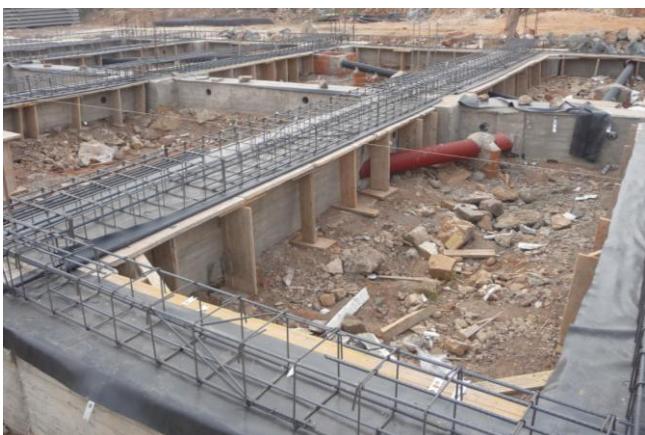
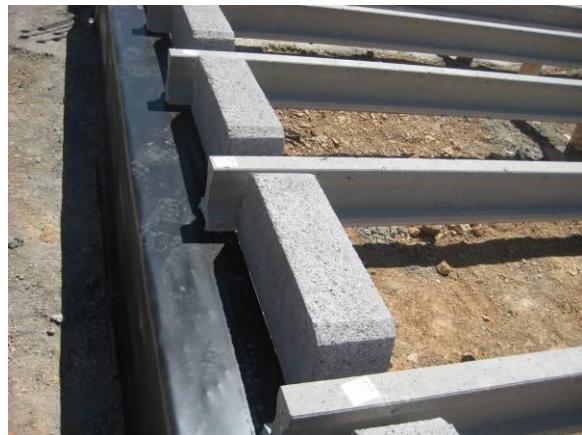
Como se ha comentado con anterioridad, se considera necesaria la colocación de una barrera de corte para las humedades por capilaridad en el muro de apoyo del forjado sanitario, así como la impermeabilización en la cara exterior de los muros en contacto con el terreno.

Fig.20 y 21. Barrera de corte de humedad en muros de apoyo forjado sanitario

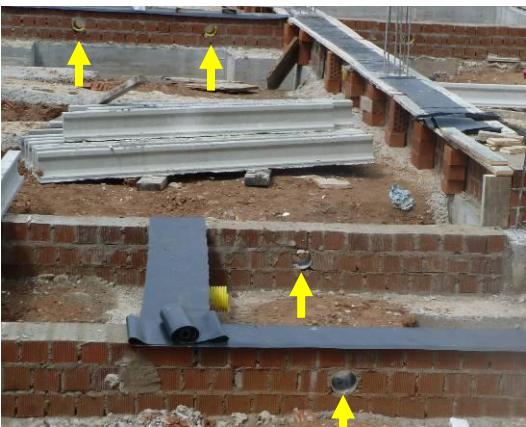
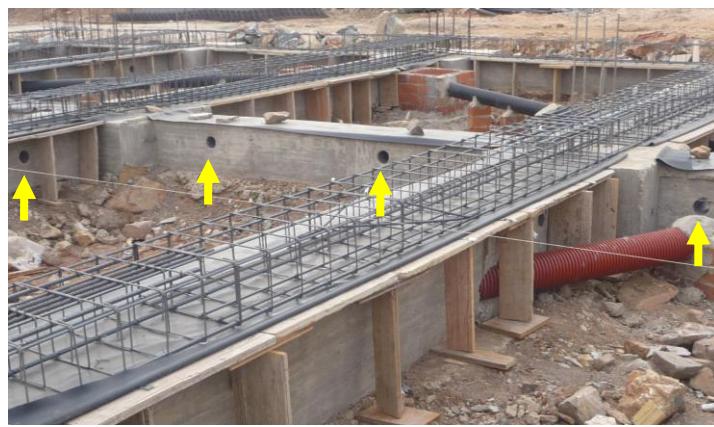
Según el apartado 2.2.2 del CTE DB-HS-1, el espacio existente entre el *suelo elevado* (en este caso el *forjado sanitario*) y el terreno debe ventilarse hacia el exterior mediante aberturas de ventilación repartidas al 50% entre dos paredes enfrentadas, dispuestas regularmente y al tresbolillo. La relación entre el área efectiva total de las aberturas, S_s , en cm^2 , y la superficie del *suelo elevado*, A_s , en m^2 debe cumplir la condición:

$$30 > \frac{S_s}{A_s} > 10$$

La distancia entre aberturas de ventilación contiguas no debe ser mayor que 5 m.

Fig.22 y 23. Apertura de ventilación en muros y/o vigas bajo forjado sanitario
