EVALUACIÓN DE PROCEDIMIENTOS PARA LA EJECUCIÓN DE TAJOS EN FASE DE ALBAÑILERÍA EN OBRAS DE EDIFICACIÓN

Autores:
Francisco José Forteza Oliver
Mateo Moyá Borrás
© Fundación Musaat. Todos los derechos reservados

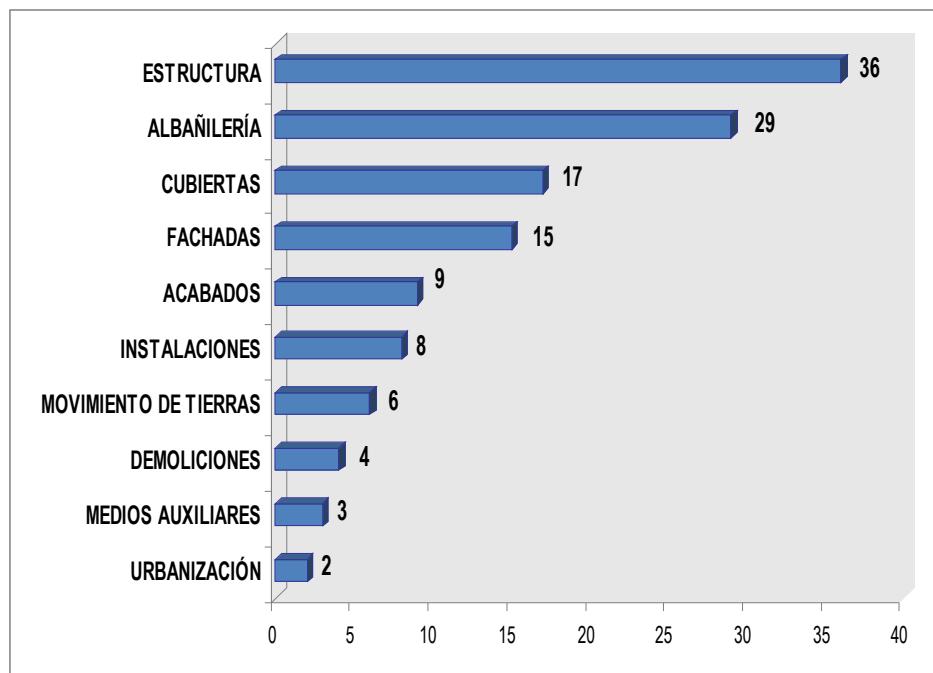
Gráfico 1. Número accidentes mortales por fase en edificación 2008-09. Fuente: FUNDACIÓN MUSAAT

Después de la fase de estructuras, la albañilería, en sus diferentes ubicaciones, es una de las fases de mayor siniestralidad en edificación. En estudios realizados con anterioridad por la Fundación MUSAT, sobre los factores relacionados con accidentes mortales en el sector de la edificación en los años 2008 y 2009, se pone de manifiesto la importancia de la siniestralidad en esta fase de obra. En los siguientes gráficos 1 y 2, correspondientes a los estudios mencionados se puede observar la importancia de los accidentes en fase de albañilería.

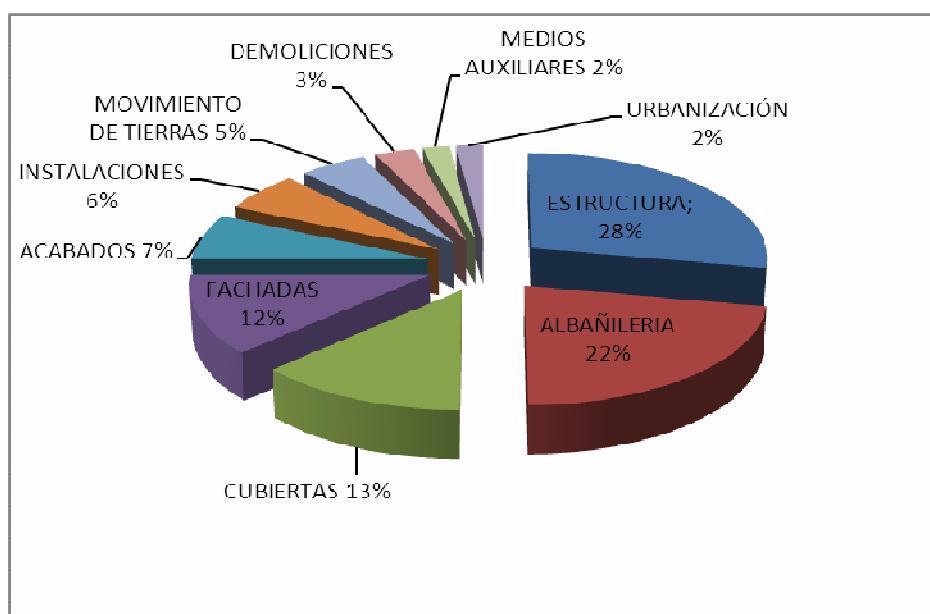
Gráfico 2. Porcentaje de accidentes mortales por fase en edificación 2008-09. Fuente: FUNDACIÓN MUSAAT.

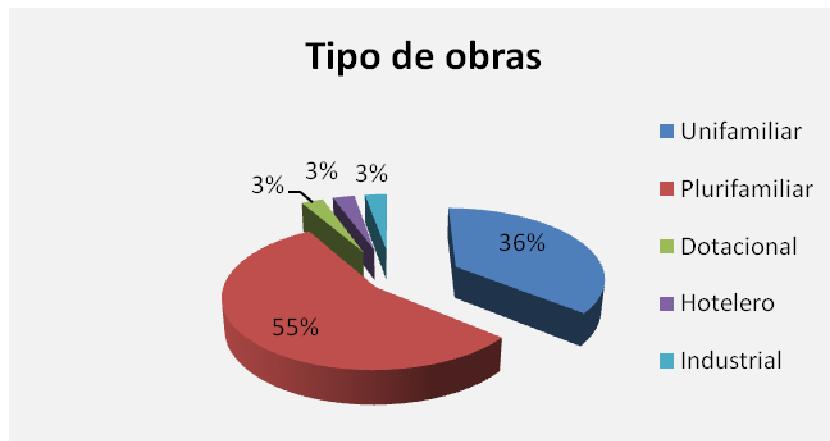
Gráfico 4. Fuente elaboración propia

Por tipología de obra, el estudio abarca un mayor porcentaje de plurifamiliares, con un 55%, seguido de un 36 % de unifamiliar, siendo el resto de tipologías estudiadas dotacional, hotelero e industrial, puramente testimoniales al reunir un 3% cada una de ellas.

La tipología de obra es determinante ya que incide en los diferentes sistemas y procesos que deben adaptarse en cada caso.

El análisis de campo se realiza sobre las tipologías de obra que se indican en las siguientes gráficas (4, 5 y 6). De su lectura podemos sintetizar que se trata mayoritariamente de edificios de vivienda plurifamiliar, aisladas entre tres y cinco plantas sobre rasante.

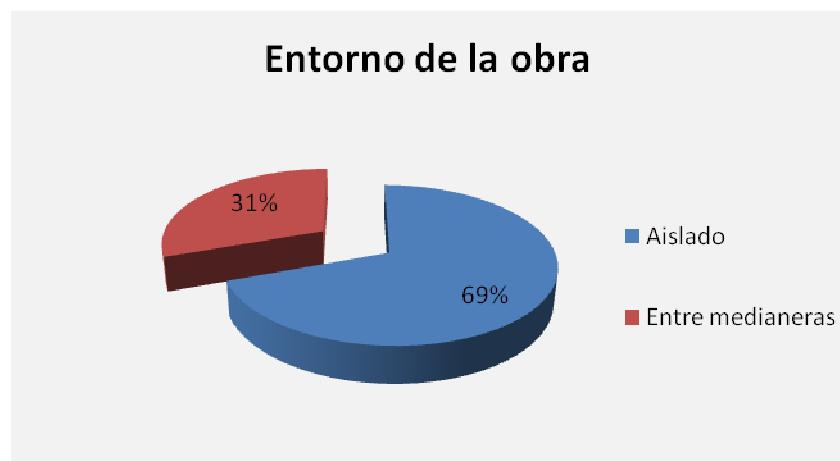
Gráfico 5. Fuente elaboración propia

En cuanto a las condiciones del entorno cabe destacar que el mayor porcentaje de edificios estudiados son aislados, el 69%, frente a los que se encuentran entre medianeras. Dicho extremo también incide a la hora de determinar las condiciones de ejecución y los sistemas de protección.

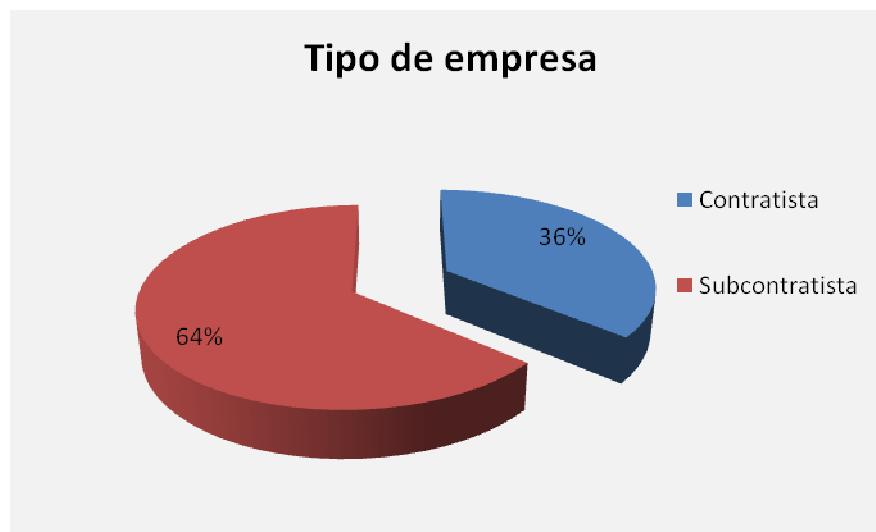
Gráfico 7. Fuente elaboración propia

Como podemos ver en el gráfico nº 7 un 36% de los casos los tajos estudiados se encuentran ejecutados directamente por el contratista, y un 64% para las empresas subcontratistas.

De los datos recogidos se puede observar el limitado alcance de la subcontratación, que pese a ser mayoritaria se limita a un primer nivel.

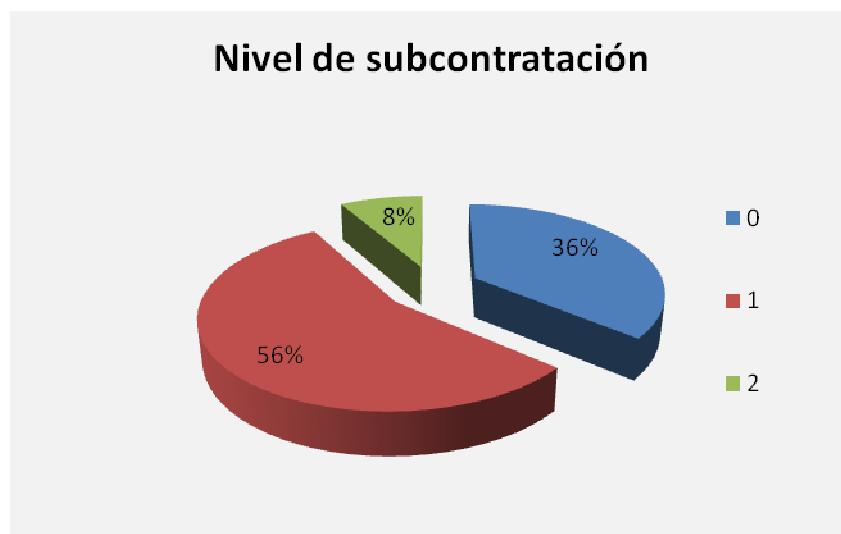
Gráfico 8. Fuente elaboración propia

De las empresas subcontratadas, la gran mayoría corresponde a un primer nivel de subcontratación, con un 56% de todas las obras. Únicamente en un 8% de las obras podemos

encontrar hasta un segundo nivel de subcontratación. En ninguna de las obras se dan casos de niveles de contratación mayores.

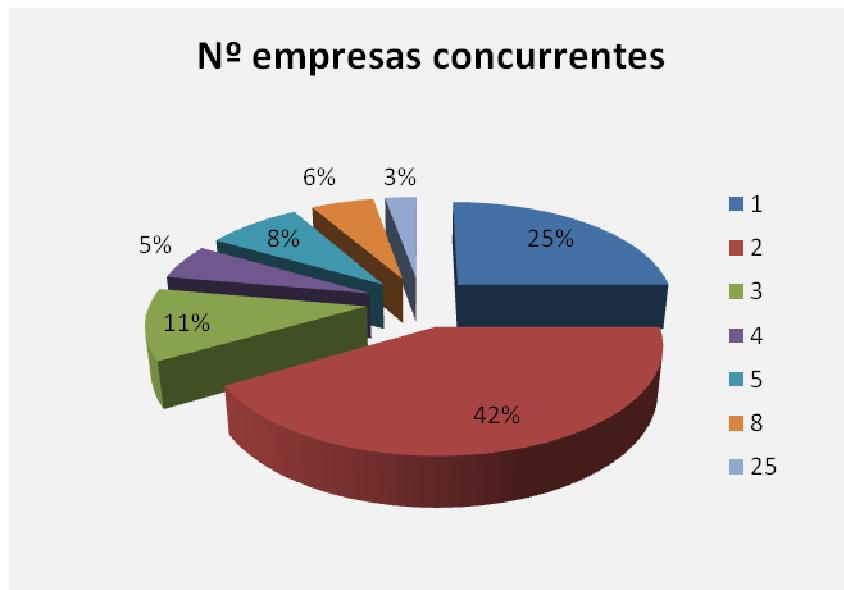
Gráfico 9. Fuente elaboración propia

Independientemente del nivel de subcontratación, destaca que en la mayoría de obras, un 42% tal como se indica en el gráfico nº 9, coinciden únicamente dos empresas, y en el 25% una única empresa. Es decir que en dos tercios de las obras estudiadas coinciden dos o menos empresas en obra. Este dato es indicativo de lo limitado de las interferencias y la coordinación entre empresas, así como de la relevancia de los procedimientos específicos del tajo para evaluar su adecuación.

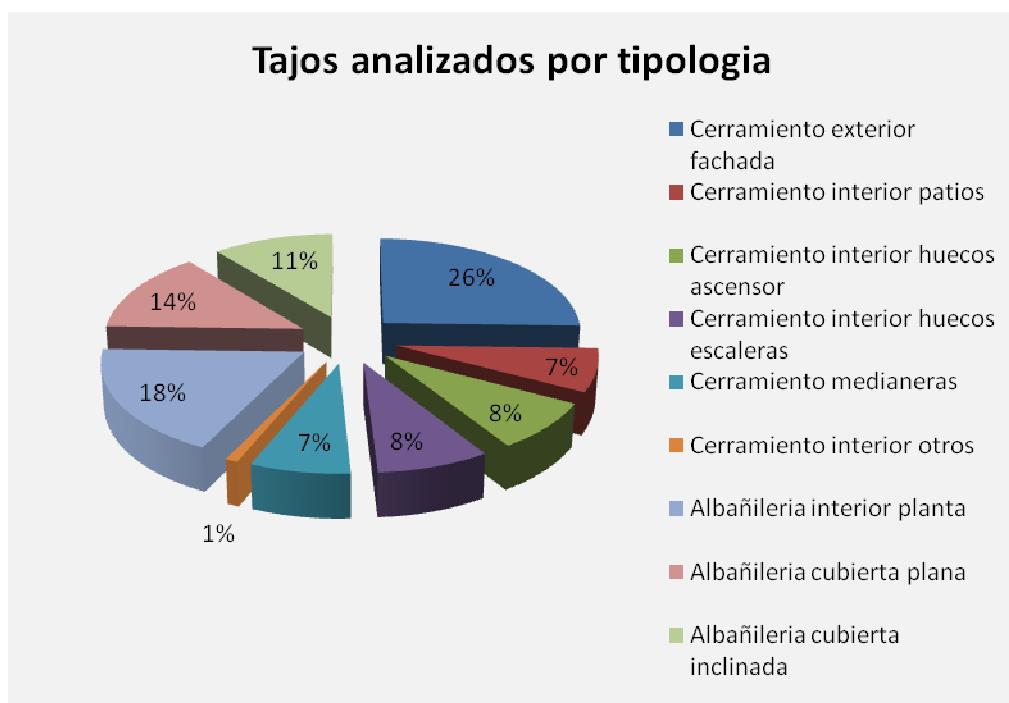
Gráfico 10. Fuente elaboración propia

Los 110 tajos analizados correspondientes a diferentes fases de 36 obras diferentes, se han clasificado de acuerdo con la gráfica nº 10. En la citada gráfica podemos observar que la mayoría de tajos estudiados corresponden a cerramientos exteriores de fachada con un 26%, seguido de la albañilería interior de la planta con un 18% de tajos analizados. Les siguen por número de tajos analizados los de albañilería de cubierta plana e inclinada con un 14 y un 11% respectivamente. El resto de tipologías analizadas se encuentran entre un 7 y 8 % de tajos, pudiendo encontrar cerramientos interiores de patios, huecos de ascensor, escalera y cierres de medianeras. Cabe destacar que los procedimientos serán muy similares para estas cuatro tipologías si los comparamos con el tajo mayoritario de cerramiento exterior de fachadas.

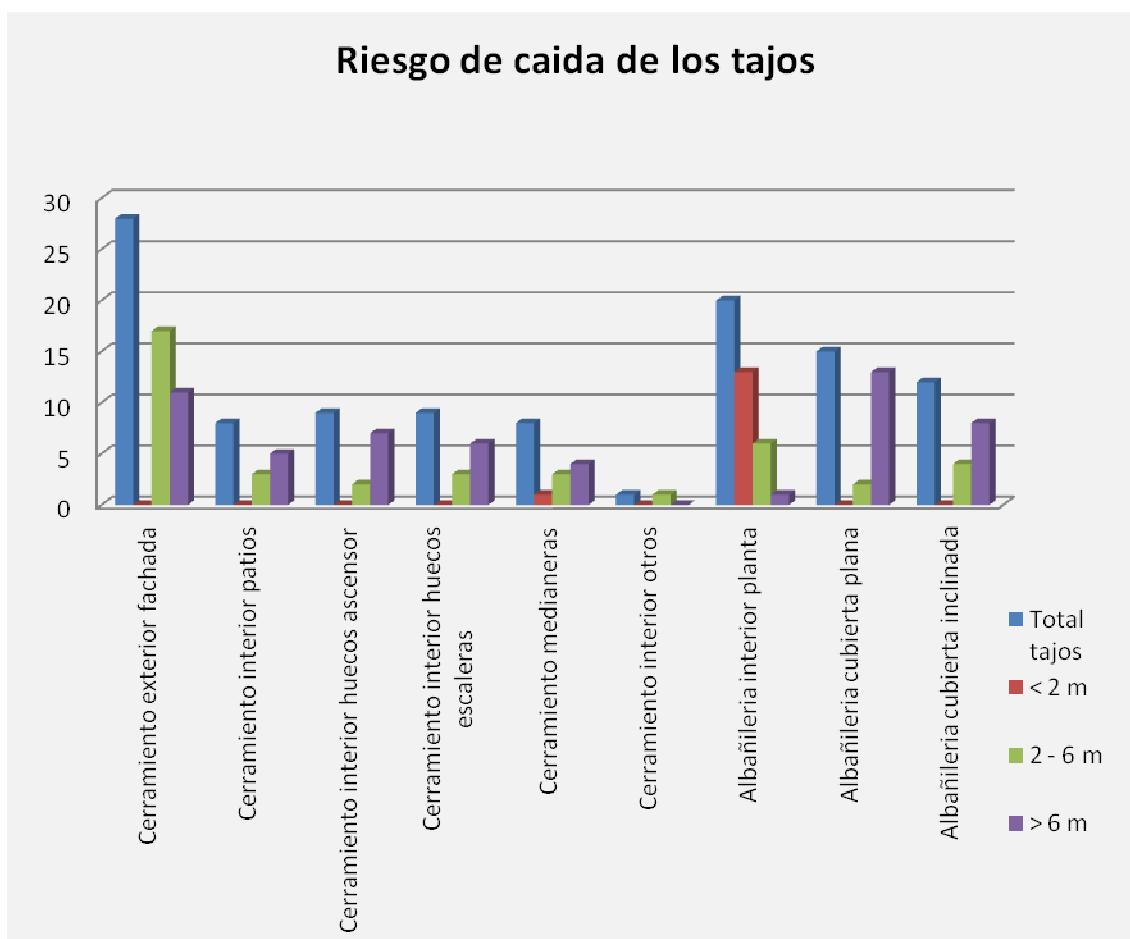
Gráfico 11. Fuente elaboración propia

En todos los tajos analizados destaca el riesgo de caída de altura de más de dos metros, si exceptuamos el tajo de albañilería interior de la planta, donde lógicamente es el riesgo con menor porcentaje. En el resto de tajos analizados destacan las caídas de altura de 2 a 6 metros en tajos de cierre exterior de fachada. Mientras que en el resto la altura de caída es mayor de 6 metros. Destacan, como es lógico, las cubiertas al tratarse de edificios de más de una planta. Se ha utilizado el criterio de seis metros al ser utilizado como límite para determinados criterios técnicos de la Inspección de Trabajo (IT). Hay que tener en cuenta, por otra parte, que desde el punto de vista preventivo, la normativa de aplicación señala el límite de 2 metros de altura para establecer la obligación de protección. En nuestro caso únicamente 12 de los 110 tajos analizados estarían libres de la obligación de protección contra el riesgo de caída de altura al tratarse de alturas de caída menores de 2 metros.

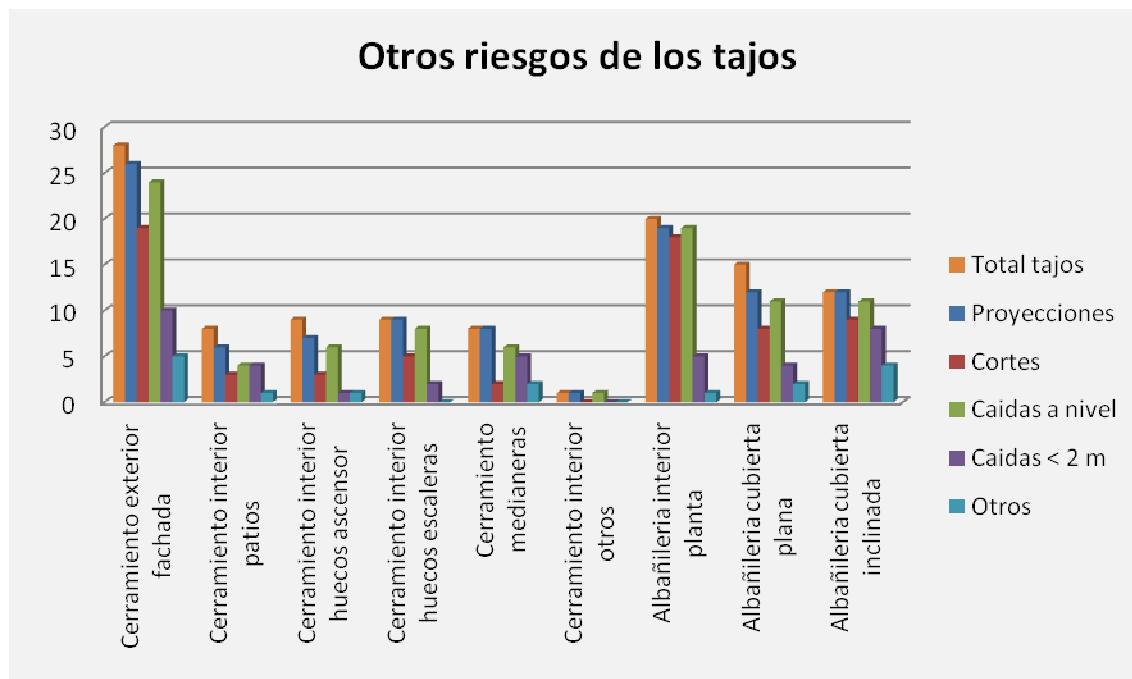
Gráfico 12. Fuente elaboración propia

Como podemos observar en el gráfico nº 12, en todos los tajos analizados y dependiendo de las herramientas utilizadas y de la organización interna, coexisten otros riesgos menores, pero que no se deben obviar debido a las consecuencias de estos por sí mismos y a la incidencia que pueden tener sobre el riesgo de caída de altura. Así prácticamente en la totalidad de tajos, debido al deficiente orden y limpieza o por deficiente organización de acopios, coexisten riesgos de caída al mismo nivel, cortes y proyecciones. En menor medida coinciden riesgos de caída a más de 2 metros de altura con riesgos de caída a menos de 2 metros. Serían los casos en los que no hay protección de borde de forjado ni está integrado en el medio auxiliar utilizado.

Como puede observarse en el gráfico nº 12 las proyecciones y las caídas al mismo nivel se detectan en todos los tajos, lo que puede agravar el riesgo principal de caída de altura.

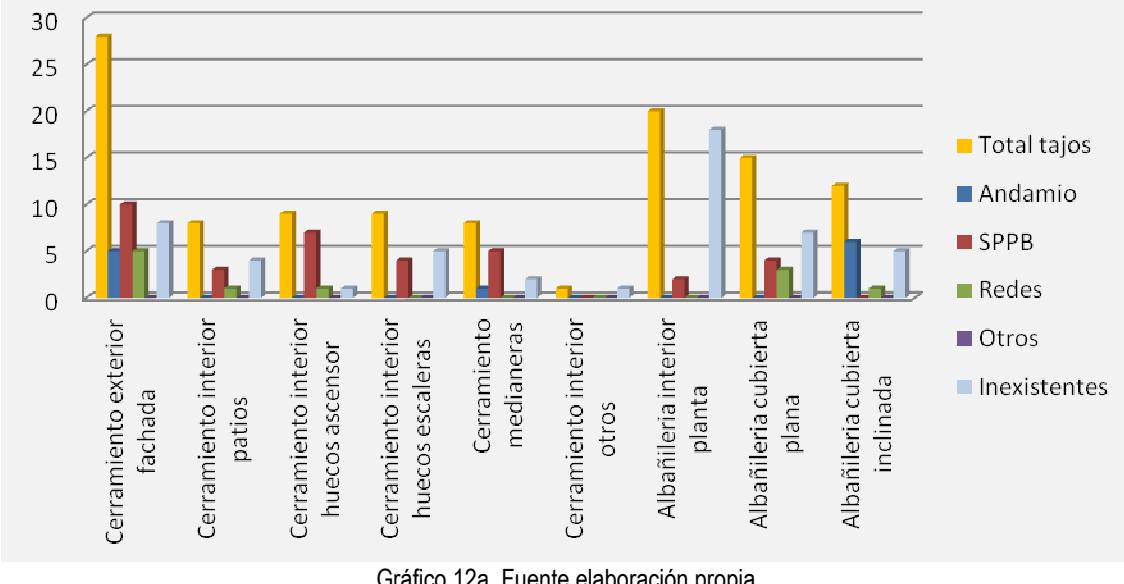
Gráfico 12a. Fuente elaboración propia

Como se observa en el gráfico 12a, de la recopilación de datos efectuados se puede deducir que, a grandes rasgos, existe un bajo porcentaje de obras en las que se utiliza protección colectiva (PC). Podemos observar que en muchos de los tajos no existe protección colectiva. En los tajos que es superada esta situación, lo es mediante el uso de sistemas provisionales de protección de borde (SPPB) con las limitaciones que comentaremos.

En el tajo de cerramiento de fachada, de los 28 tajos analizados, apenas 10 tiene PC, pero esta consiste en SPPB, por lo que su eficacia queda muy limitada en la ejecución de la unidad, debido a que, mayoritariamente, es necesario su desmontaje para ejecutar la fábrica. Le siguen redes y andamios como PC, pero únicamente 5 tajos de cada tipo de protección.

En los tajos similares al cerramiento de fachada, medianeras, huecos y patios interiores, se puede observar que la protección más habitual vuelve a ser los SPPB. Éstos repiten el mismo problema que para la ejecución de fachada, siendo necesario su desmontaje para la fase de ejecución de la unidad.

En los tajos de albañilería interior se detectan muy pocas PC instaladas, siendo los más utilizados, nuevamente, los SPPB.

En los tajos de cubierta de nuevo es muy reducido el porcentaje de obras protegidas por PC, no llegando al 50% de los tajos. Los sistemas más utilizados vuelven a ser los SPPB en albañilería de cubierta plana, con un porcentaje que no llega al 15% de los tajos y con la incompatibilidad comentada. Le siguen andamios y redes con un porcentaje menor. Andamios en menos del 30% de los tajos de cubierta inclinada y redes en un porcentaje menor del 15% en cubiertas planas. En estos dos últimos tajos se combinan los riesgos de caída de mayor altura con la inexistencia de un procedimiento que incluya la protección colectiva como un elemento indispensable en la ejecución.

Protecciones colectivas utilizadas

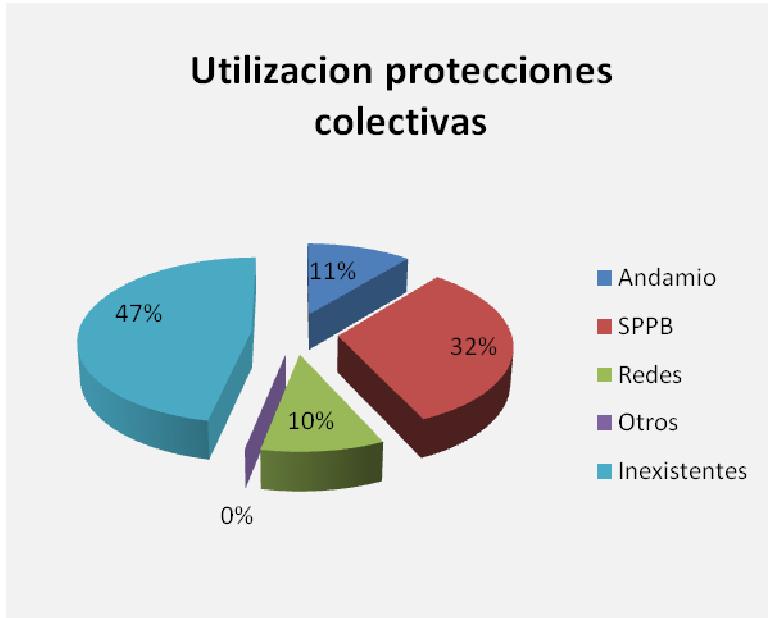
Gráfico 12b. Fuente elaboración propia

Como podemos ver en el gráfico siguiente, en el conjunto de los tajos de albañilería, nos encontramos con un gran porcentaje de situaciones en las que las protecciones colectivas son inexistentes. En segundo lugar está el uso de SPPB, pero se trata de una solución que en la mayoría de los casos no es efectiva al tener que desmontarse para ejecutar la albañilería.

Utilización protecciones colectivas

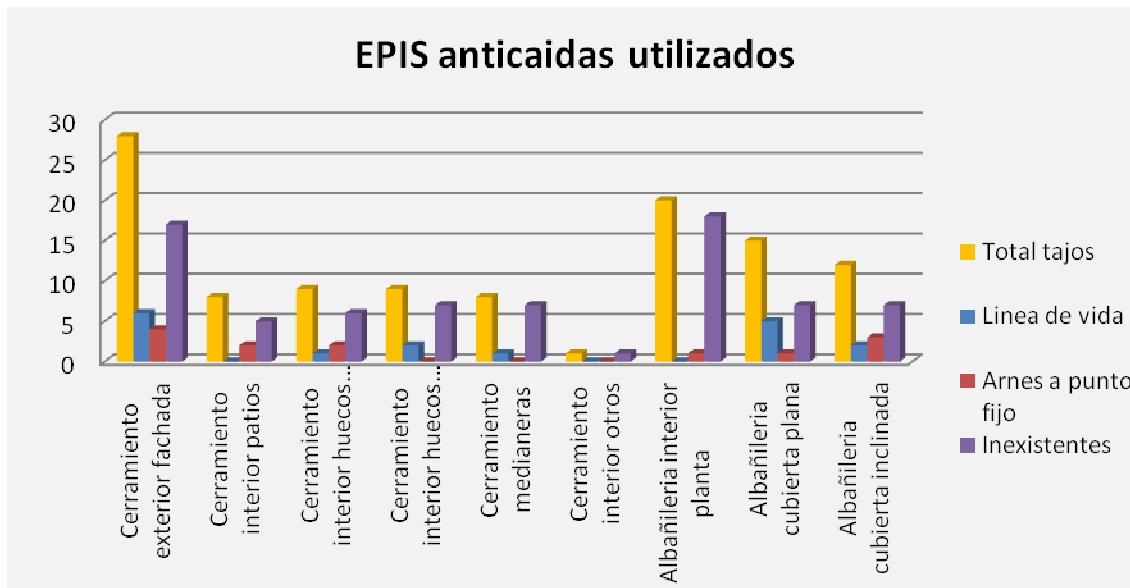
Gráfico 13. Fuente elaboración propia

En cuanto al uso de EPIS anticaídas para los tajos de albañilería destaca que en todos los casos el resultado obtenido más relevante es la ausencia de EPIS como factor predominante. Le siguen el uso de arnés a un punto fijo con las limitaciones que entraña (limitación de movimiento) que en algunos casos es superado por el uso de líneas de vida.

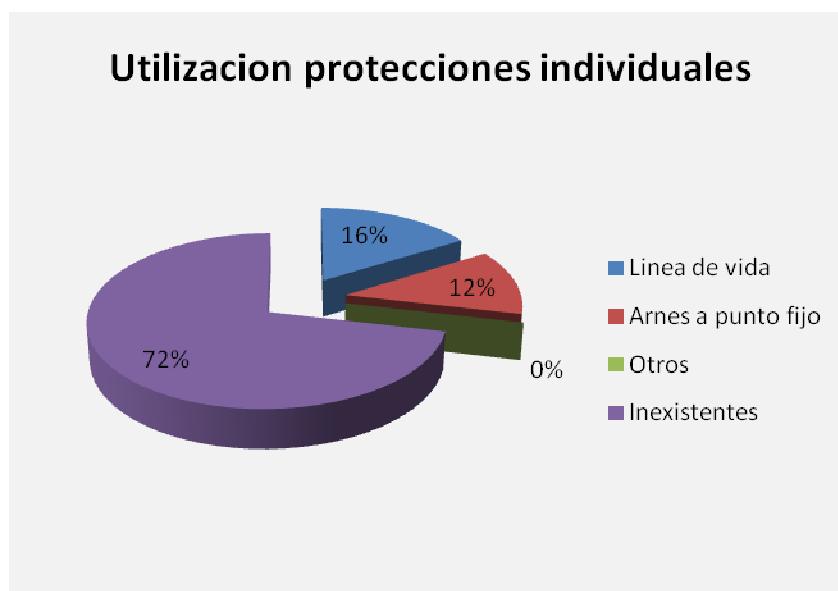
Gráfico 13b. Fuente elaboración propia

En el 72% de los casos analizados no se utilizaba ningún sistema de protección individual. Sólo en un 28% se utilizaban sistemas anticaídas, de los cuales casi la mitad consistían en un arnés anclado a un punto fijo.

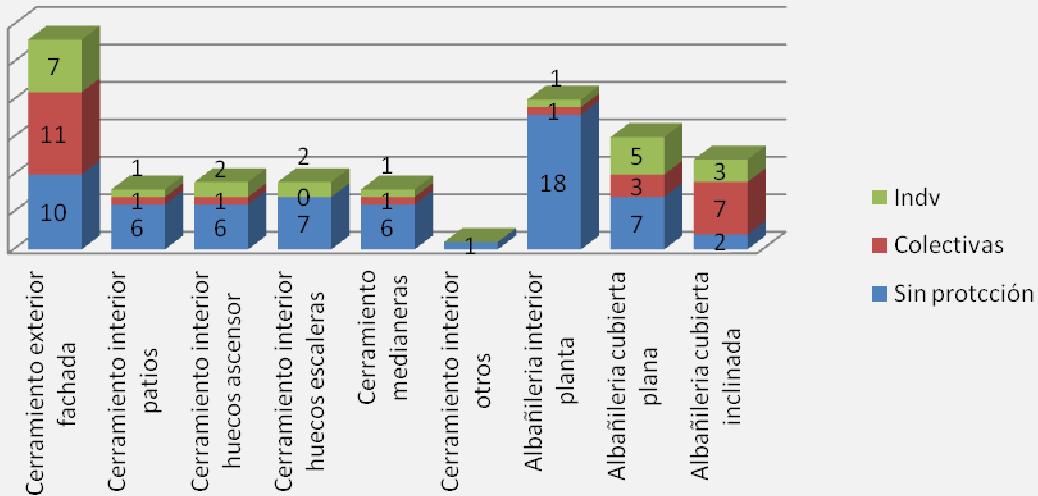
Gráfico 14. Fuente elaboración propia

Como podemos ver en el gráfico nº 14, se ha realizado un resumen de las protecciones utilizadas agrupadas por colectivas, individuales o sin protección. Cabe destacar que para la

realización del grafico se ha contabilizado como tajo sin protección aquellos tajos que disponiendo únicamente de una protección colectiva, ésta no era adecuada para el riesgo que se pretendía evitar. Tal es el caso de protección de borde mediante SPPB en fase de ejecución de cerramientos de fachada desde el interior, que implique la retirada de la protección para poder ejecutar la fábrica.

Teniendo en cuenta lo expuesto, vemos que en los tajos de cerramientos interiores de patios, huecos de ascensor, escaleras y medianeras hay un claro incumplimiento de las obligaciones de protección de caída en altura, predominando los tajos sin una protección efectiva frente a los tajos protegidos.

En cuanto al tajo de cerramientos de fachada, más de un tercio carecen de protección efectiva. El resto se reparte entre individuales (EPIS anticaídas) y colectivas (andamios y redes). En el caso de las redes, generalmente no son protecciones específicas para esta fase, sino que se han aprovechado de las instaladas en fase de estructura, con las limitaciones y problemática que comporta. Es decir, en más de un 80% de los tajos de cerramiento de fachada no se ha colocado una protección colectiva específica para el riesgo de caída de altura.

En cuanto a la fase de albañilería interior, hay que tener en cuenta que lo habitual es que coexista con las fases de cerramientos interiores de huecos, escaleras y medianeras, siendo estas fases claramente deficitarias en cuanto a sus protecciones colectivas. Es decir, la falta de protección colectiva no es específica del tajo concreto sino de otros tajos que coexisten y que implica la circulación de personas cerca de zonas desprotegidas exponiendo a estos operarios al riesgo de caída en altura.

En el caso de las cubiertas planas, de destaca la falta o inadecuación de la protección en un 45% de los casos. Se detecta en uso de EPIS en esta fase en un 33% de los casos, mientras que en un 20% se encuentra instalada una protección colectiva. Las protecciones colectivas instaladas corresponden en todos los casos, como ocurría en el tajo de cerramiento de fachada, a protecciones no específicas de la fase, sino utilizadas en la fase anterior de estructura.

En cubiertas inclinadas nos encontramos con resultados bastante mejores que en el resto de tajos, habiendo una presencia mayoritaria de protecciones colectivas eficientes que llega a un 60% de los tajos analizados, un 25% con protección individual y un 15% sin ningún tipo de protección.

Resumen protecciones utilizadas

Cabe destacar que en la albañilería de cubierta el uso de protecciones individuales es significativo (según gráfico 14). Como podemos comprobar en el gráfico 20 su estado es deficiente y no se cumple la normativa. Por tanto, nos encontramos con el nivel más bajo de protección con una eficacia dudosa.

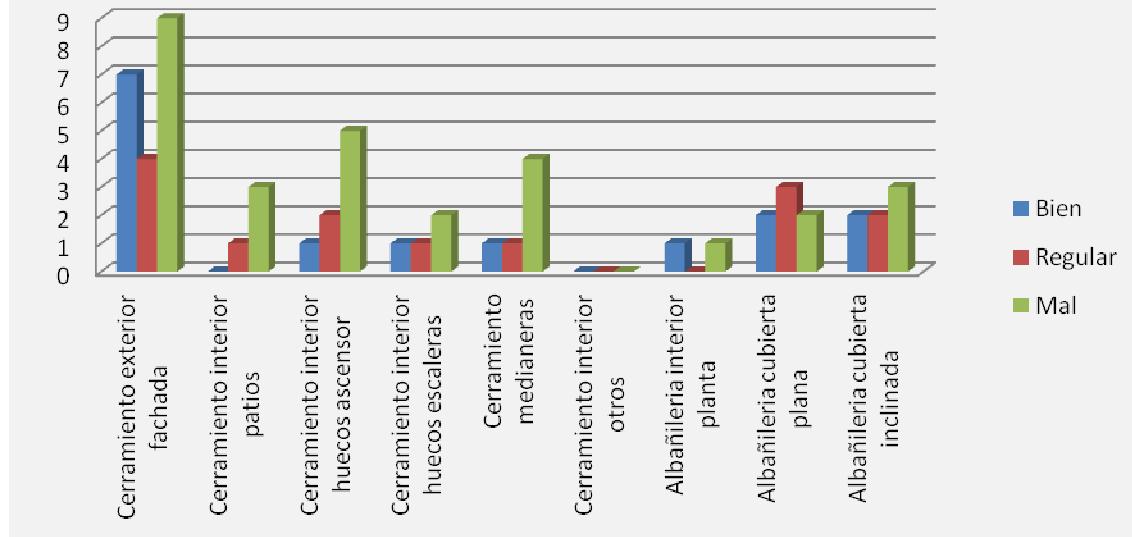
Gráfico 15. Fuente elaboración propia

Se considera Bien aquellas protecciones que se ajustan a la normativa de aplicación, disponen de todos sus elementos y están correctamente instaladas; Regular las que presentan alguna deficiencia menor fácilmente subsanable y Mal las que presentan deficiencias que comprometen la eficacia de la protección.

Estado de las protecciones colectivas por tajos

Si analizamos por una parte las PC podemos observar que en todos los casos, excepto uno que se igualan, las PC deficientes superan a las adecuadas. En todos los casos la PC analizada se encuentra en un estado regular o deficiente. Esto es más acentuado en los tajos de cerramiento de fachada y mucho más en los tajos de cierre de patio, escaleras, ascensor o medianeras, donde el porcentaje de PC en mal estado triplica las bien conservadas.

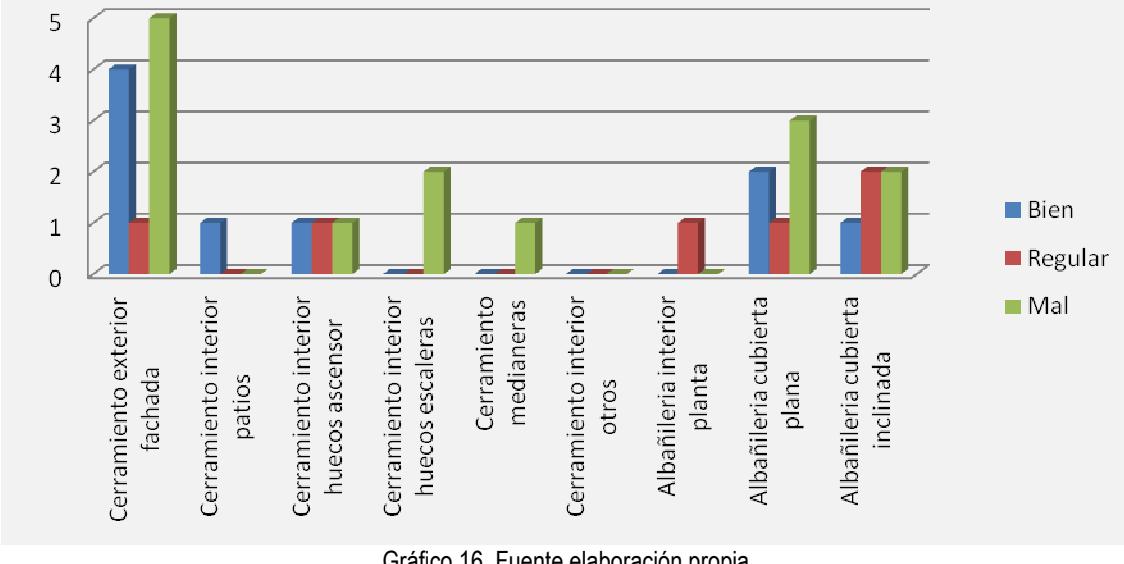
Gráfico 16. Fuente elaboración propia

Si observamos el gráfico nº 16 podemos apreciar que en el caso de los EPIS siempre es mayor el número de protecciones con deficiente conservación que las que se encuentran en buen estado. Dicho extremo se cumple en todos los tajos siendo llamativos los resultados en el caso de la ejecución de cubiertas.

Estado de los EPIS segun los tajos

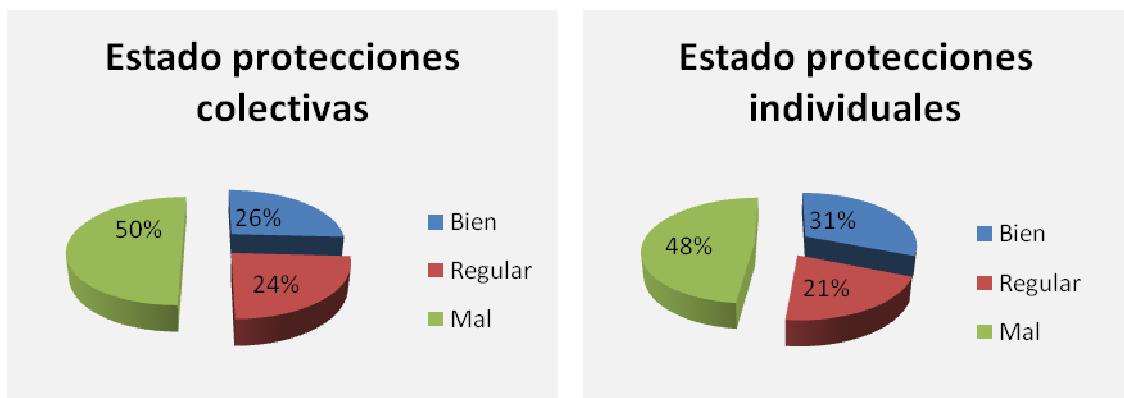
Gráficos 17 y 18. Fuente elaboración propia

En los gráficos 17 y 18 se puede observar que tanto para las PC y los EPIS nos encontramos con el 50% aproximadamente en mal estado.

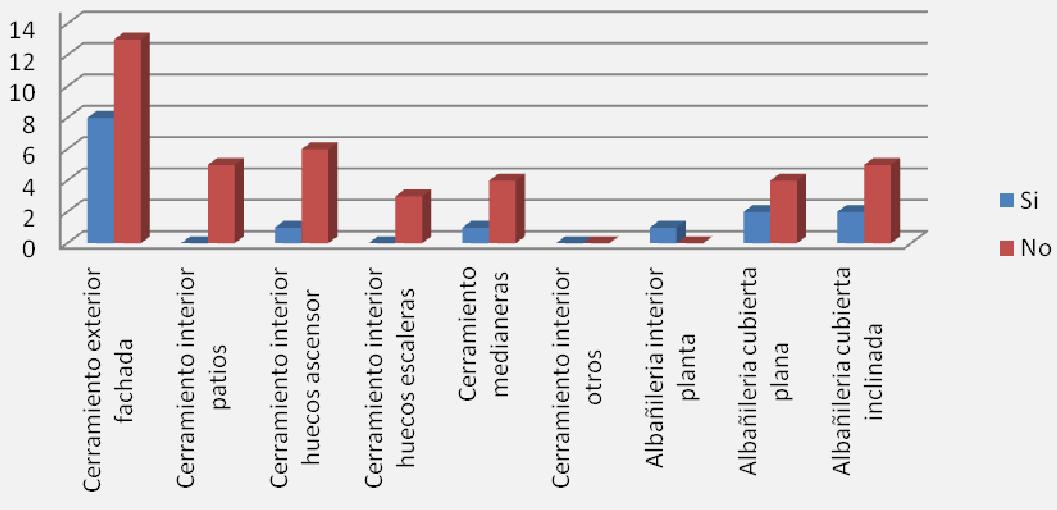
Gráfico 19. Fuente elaboración propia

En el gráfico nº 19, podemos observar que el grado de cumplimiento de la normativa aplicable a la protecciones es muy deficiente en todos los tajos, especialmente en los tajos de huecos y cerramientos interiores.

Cumplimiento normativa protecciones colectivas

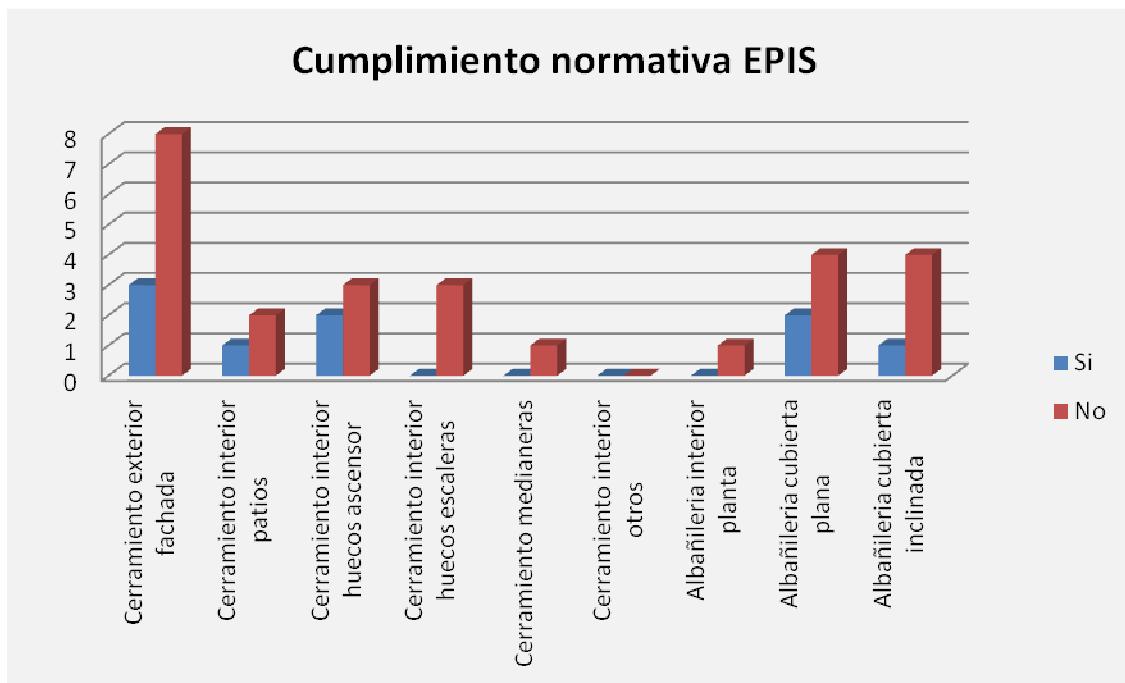
Gráfico 20. Fuente elaboración propia

En el gráfico nº 20, se puede ver que el grado de incumplimiento de las protecciones individuales sigue siendo generalizado y especialmente significativo en fachadas, medianeras y cerramientos de escaleras.

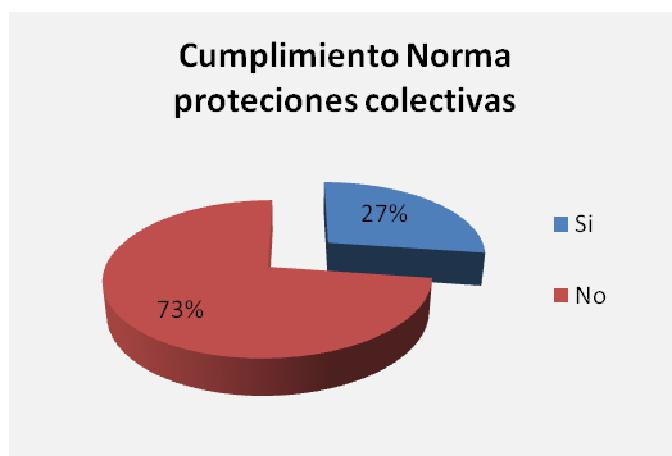
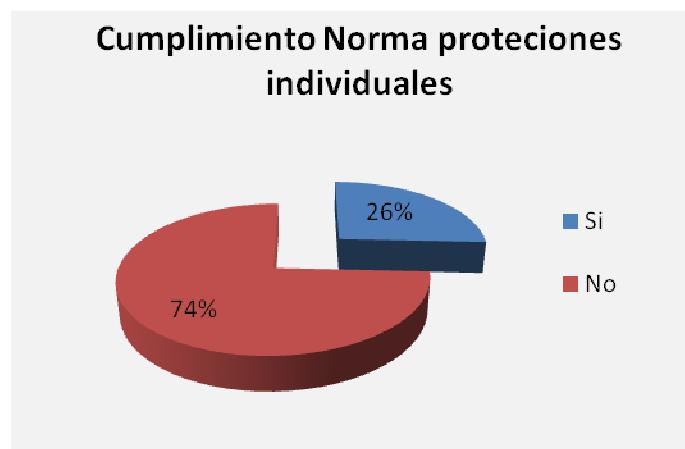
Como podemos ver en los gráficos 21 y 22, al igual que ocurría con el mantenimiento de los sistemas de protección, una amplia mayoría de las protecciones no cumplen con la normativa.

En el caso de los EPIS este incumplimiento es más significativo, especialmente en los tajos de cerramiento de fachada, huecos de escalera y cubiertas.

Gráfico 21. Fuente elaboración propia

Gráfico 22. Fuente elaboración propia

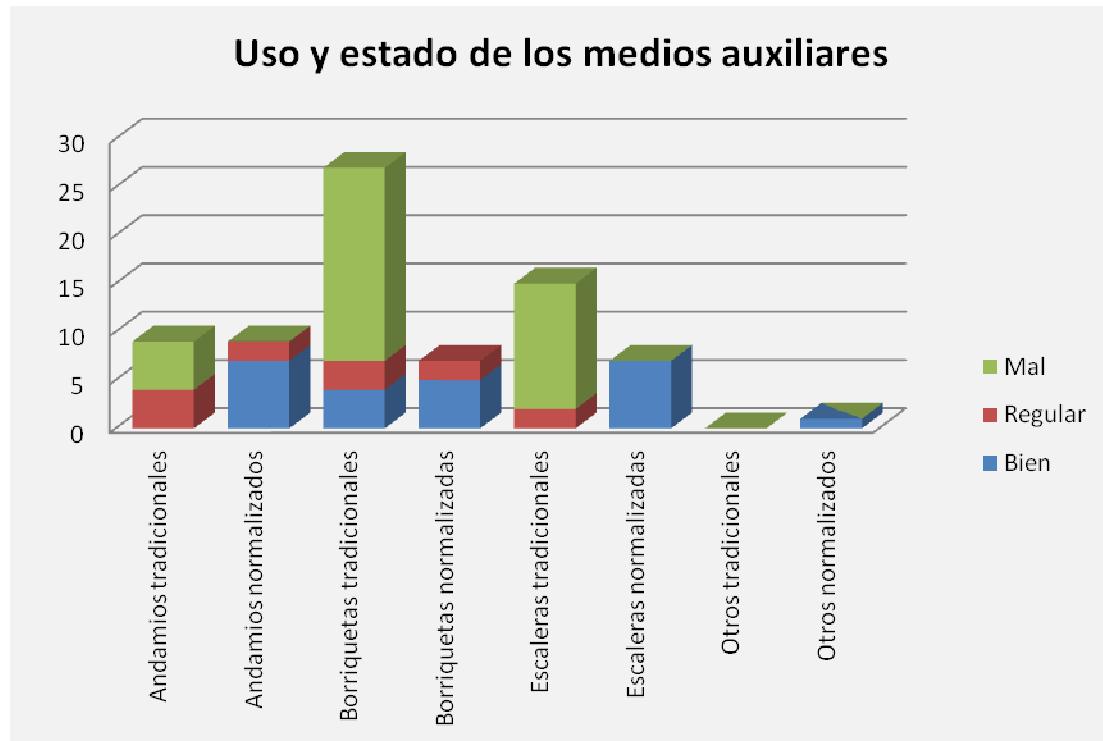
Gráfico 23. Fuente elaboración propia

El uso de medios auxiliares tradicionales frente a los normalizados sigue siendo mayoritario a excepción de los andamios en los que nos encontramos una proporción similar.

Por otro lado, la proporción de medios auxiliares en buen estado es mucho mayor entre los normalizados. Cabe destacar, por este orden, las escaleras, las borriquetas y los andamios únicamente utilizados como medio auxiliar.

El medio auxiliar más utilizado es la borriqueta tradicional, compuesta por una o varias plataformas de materiales y tipología diversa, colocada horizontalmente sobre dos pares de patas inclinadas. Destaca por su mal estado de conservación y su deficiente instalación.

También se ha comprobado que persisten las escaleras tradicionales, las cuales, mayoritariamente están en mal estado e incumplen la normativa.

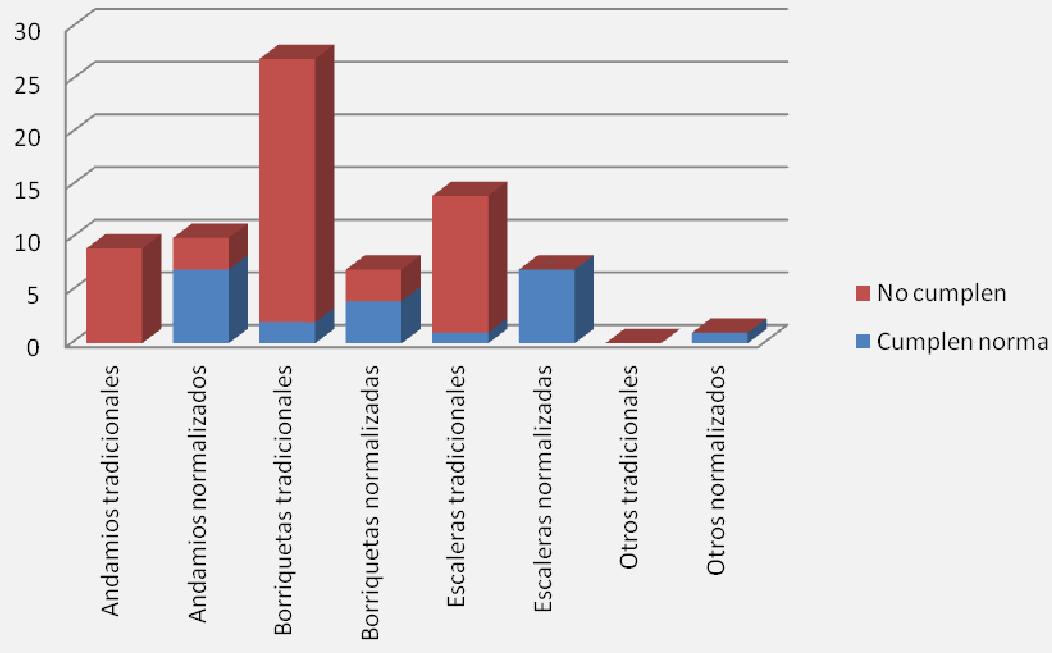
Gráfico 24. Fuente elaboración propia

El incumplimiento de la normativa es generalizado en andamios, borriquetas y escaleras tradicionales. Por otro lado podemos observar que en el caso de utilizar medios normalizados, el grado de cumplimiento es mucho mayor.

Cumplimiento Norma Medios auxiliares

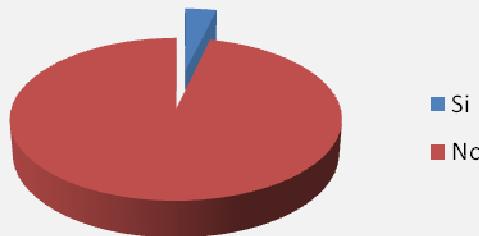
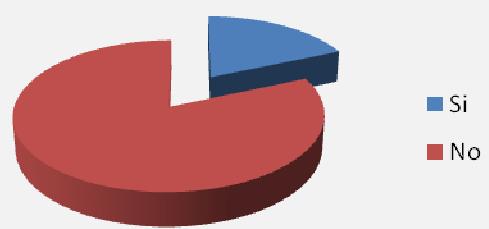
Gráficos 25y 26. Fuente elaboración propia

Analizado el medio auxiliar más utilizado, las borriquetas, podemos comprobar que la mayoría no disponen de un acceso específico y que no disponen de una protección integrada.

Acceso específico

Protección integrada

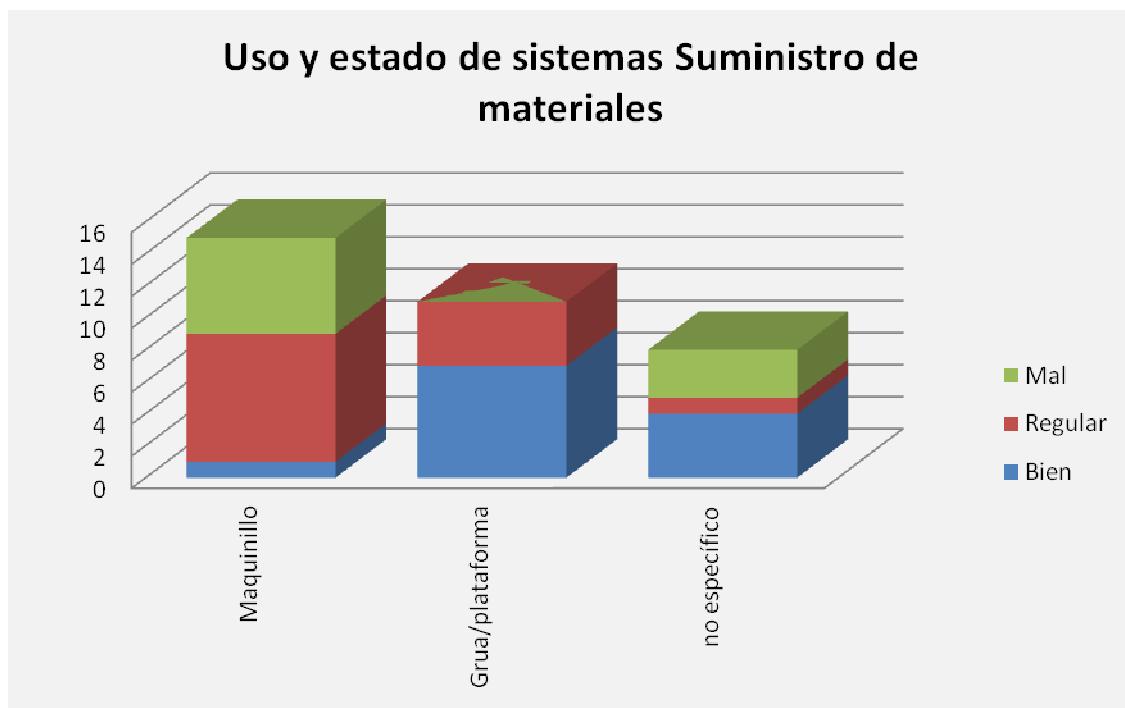
Gráfico 27. Fuente elaboración propia

En la mayoría de las obras del estudio, el sistema de suministro de materiales a los tajos sigue siendo precario: no específicos o maquinillos en regular o mal estado de conservación y montaje, lo que contribuye a generar riesgos adicionales de todo tipo, especialmente de caída de altura, derivados del uso de esos medios auxiliares.

En cuanto a las grúas como medio de elevación es el sistema que presenta mayor porcentaje de casos en buen estado, no habiéndose detectado ninguno en mal estado y menos casos en situación regular.

Si analizamos el cumplimiento de la normativa de los medios de suministro de materiales, los resultados son paralelos a los obtenidos en la gráfica nº 27. Se observa un incumplimiento generalizado en los maquinillos y medios no específicos frente a un mayor cumplimiento en el caso de las grúas. Resultados coherentes con el hecho de que las grúas están sometidas a una normativa que implica un proyecto y un control externo periódico, si bien éste no incluye los elementos auxiliares de descarga.

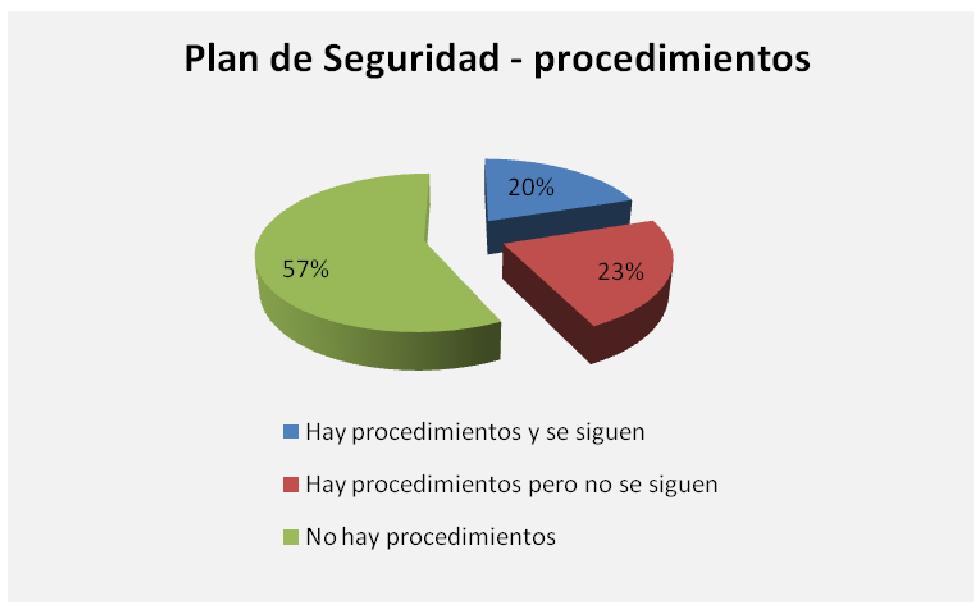
Gráficos 29. Fuente elaboración propia

En gráfico nº 29, podemos observar que en el 57% de los planes de seguridad no se habían definido los procedimientos de ejecución para las unidades de obra. Sólo en un 20% de los casos se había definido un procedimiento y se seguía en fase de ejecución. Mientras que en el otro 23% de los casos, pese a estar definidos los procedimientos, éstos no se seguían.
