MANUAL DE PATOLOGÍA DE LA EDIFICACIÓN

**DEPARTAMENTO DE TECNOLOGÍA DE LA EDIFICACIÓN (E.U.A.T.M)
UNIVERSIDAD POLITÉCNICA DE MADRID**

TOMO 2

**PATOLOGÍA DE LAS ESTRUCTURAS:
HORMIGÓN Y MADERA**

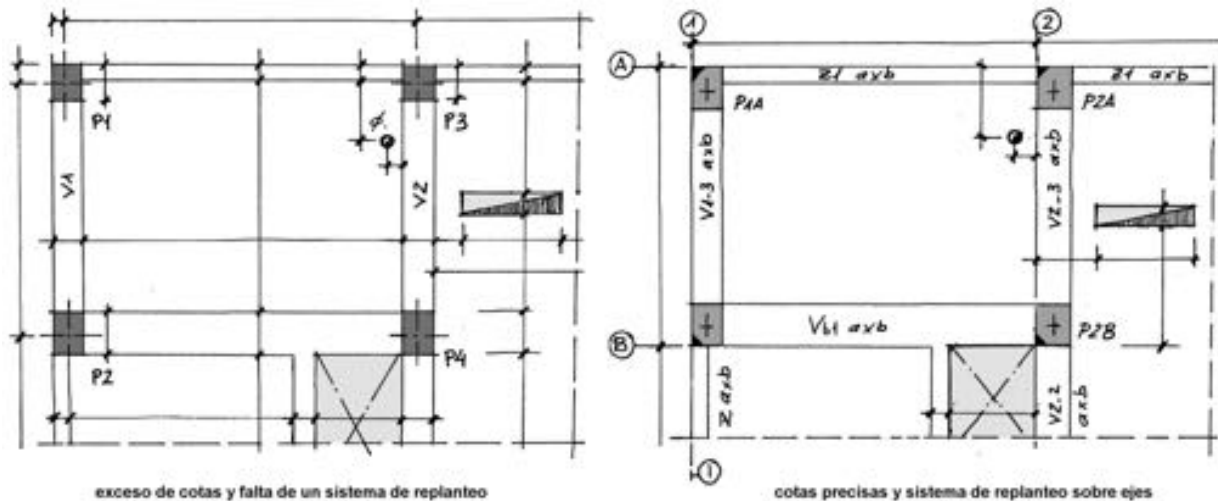
b) Errores en la acotación: Normalmente debidos a una acotación de la estructura sin tomar en cuenta el proceso de replanteo en obra, y a una ausencia de un sistema de ejes de referencia apoyado en los puntos y caras fijas de los elementos (que serán invariables en toda la altura del edificio):

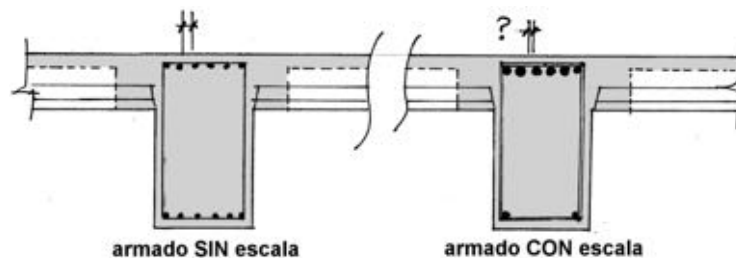
c) Errores de escala: También es origen de graves errores la incorrecta escala de los planos y detalles, cuando no se adecua a la información que expresan. Es frecuente en los detalles de armado de piezas que las barras no se dibujen con su diámetro real, lo que a veces impide detectar en obra un problema de cuajado excesivo de barras y el consiguiente problema de hormigonado y vibrado.

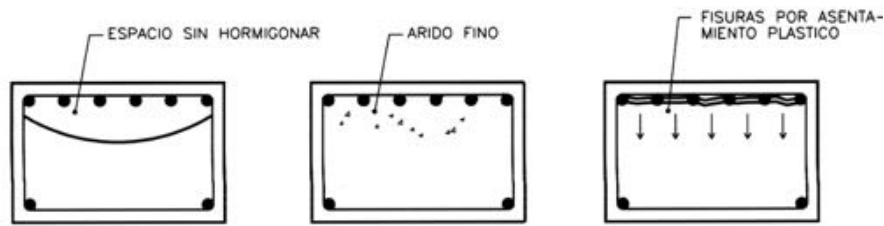
Patología de una viga de H.A. por mala disposición de armadura de negativos en el apoyo

Las consecuencias directas del mal hormigonado/vibrado de una viga con alta cuantía de armadura de negativos, se muestra a continuación (entendiendo el problema como un mal diseño de la disposición de armaduras):

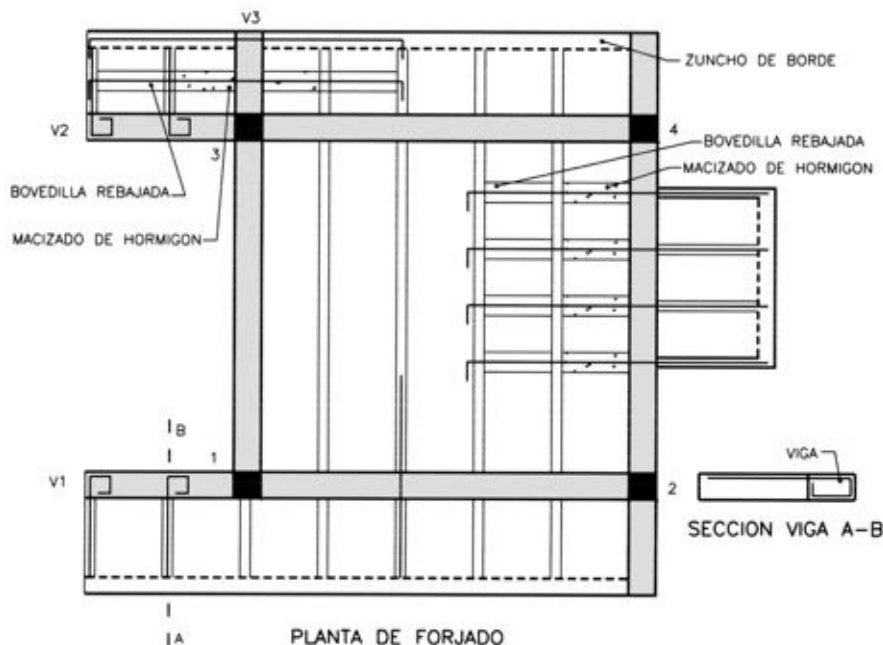
Un error frecuente de ausencia de detalles en un proyecto (normalmente debido a un diseño incorrecto de la estructura) se produce en los planos de forjados con vuelos de viguetas sin continuidad, no detallándose la ejecución de la zona de transmisión de esfuerzos de compresión de la zapatilla de la vigueta volada al resto del forjado. Si no se contemplan soluciones específicas, se producirán flechas excesivas y torsiones indebidas en la viga de apoyo. A continuación se muestran soluciones tipo a éste tipo de problema:

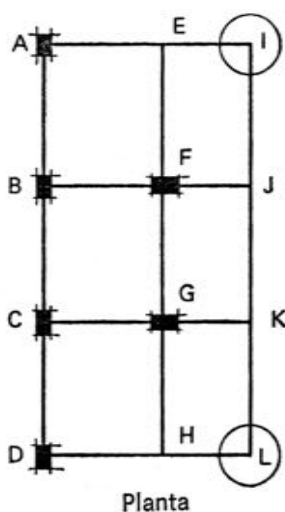
g) Errores por planteamiento incorrecto del modelo de cálculo: Es el caso (p.ej.) de las vigas sobre elementos estructurales en voladizo o elementos flexibles.

Sucede en aquellos casos en los que una viga se calcula con los apoyos impedidos en su desplazamiento vertical (no se consideran como apoyos elásticos) y dichos apoyos lo forman los extremos de vigas en voladizo.

La consecuencia es que el funcionamiento real de la estructura difiere totalmente del estudiado en el modelo de cálculo, produciéndose solicitaciones de diferente valor (incluso signo) de las que sirvieron de base al armado.

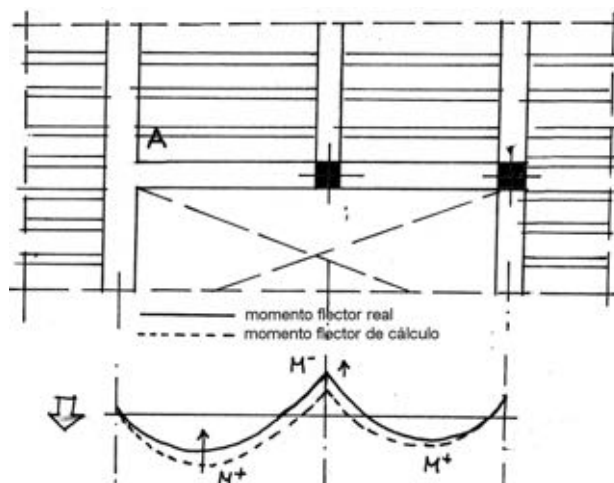
Otro ejemplo de éste tipo de error es una situación similar, aunque de menor importancia, que se suele dar en los apoyos de vigas embrochadas. Si la viga sobre la que se embrochala no es muy rígida, y la viga embrochada tiene mas de un vano, pueden alterarse los valores de momento flector si no se considera un apoyo elástico:

En la figura anterior se aprecia un aumento de las solicitaciones reales de momento flector negativo, debido a que el apoyo izquierdo desciende al flechar la viga donde embrochala. Puede suceder que la armadura de negativos resulte insuficiente.

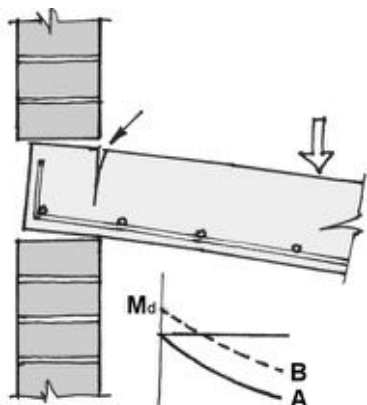
Semiempotramiento en apoyo de losa en muro

Otro caso semejante (figura izquierda) es el de no considerar los posibles semiempotramientos que se producen en los apoyos sencillo de losas o forjados en fábricas, sobre todo cuando tales fábricas se prolongan y ejercen una carga considerable sobre la línea de apoyo. En tales casos, no se contempla armadura en la cara superior (diagrama de momentos **A**), cuando la realidad es que se produce un momento negativo de empotramiento (diagrama **B**), produciendo fisuras superiores a lo largo del apoyo.

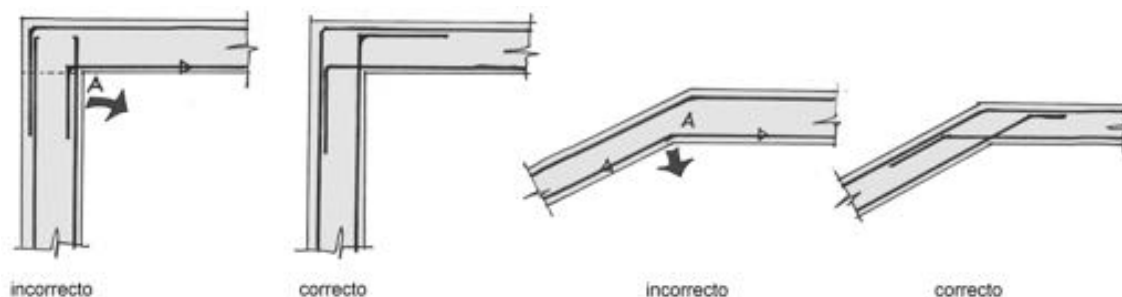
Disposiciones incorrectas y correctas en nudos de muros y losas de escalera de H.A.

Es frecuente en estos casos, encontrar fisuraciones por falta de adherencia debida a la falta del anclaje suficiente, o bien a una solución errónea de continuidad de la armadura en los nudos:

En las figuras anteriores marcadas como "incorrectas", las disposiciones de armado en el nudo pueden provocar bajo tensión la rotura del recubrimiento (A), y originar el colapso del elemento.

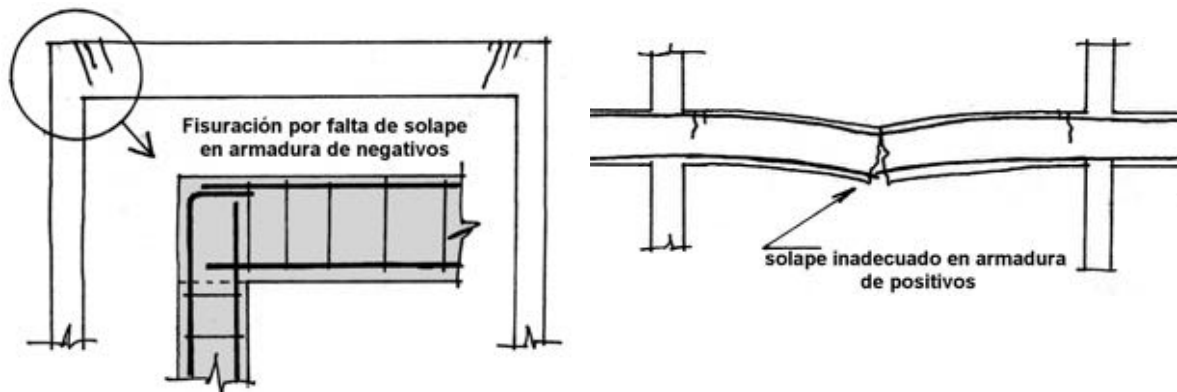
En otros casos, la falta de solape necesario en armaduras de tracción en nudos y vanos, puede ocasionar fisuración e incluso el colapso del elemento:

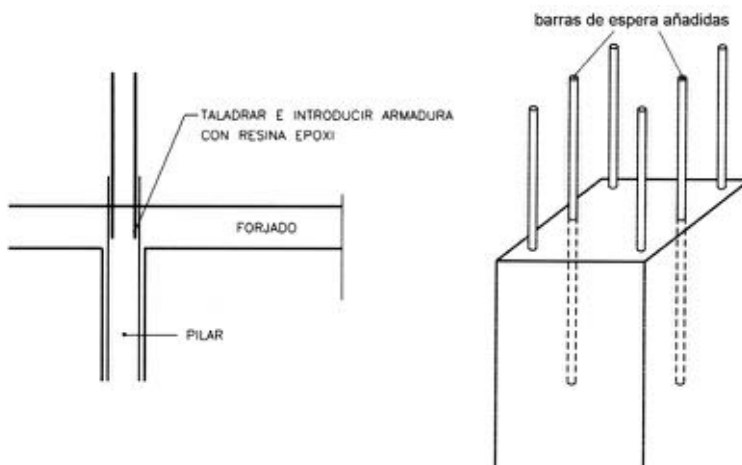
Otro error típico en disposición de armaduras (de proyecto o de ejecución), es dejar cortas las barras de espera en cabeza de pilares. Esto produce una insuficiente adherencia entre armados de pilares y la no transmisión de esfuerzos, lo que provoca fisuraciones en las bases del pilar superior. Tanto en los casos de longitud de anclaje insuficiente, como en los que hay ausencia de barras (cambios bruscos de sección), el problema se puede solucionar con la inserción de barras en taladros previos, rellenando posteriormente con resina epoxi (ver figura siguiente):

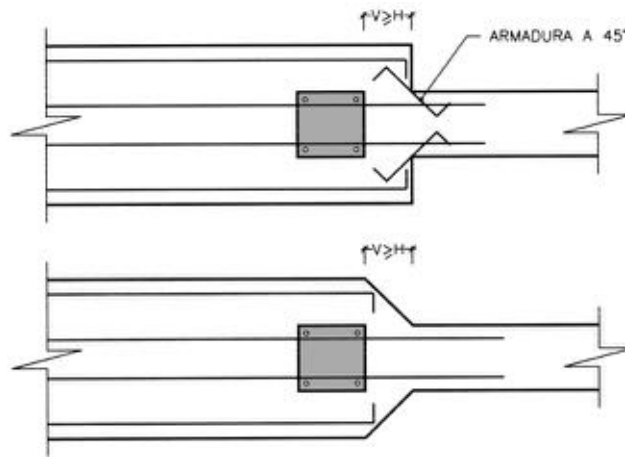
También encontramos en el caso de vigas planas con cambios bruscos de ancho (en apoyo en pilar), una falta de definición de la disposición de la armadura del tramo de viga más ancho, que debe anclarse en la zona de pilar y no prolongarse en la capa de compresión (hay que decir que éste es un error típico de proyecto normalmente debido a la falta de detalles constructivos y a la mala interpretación de los datos suministrados por el programa de cálculo. A la derecha se muestran dos posibles soluciones correctas de armado del nudo

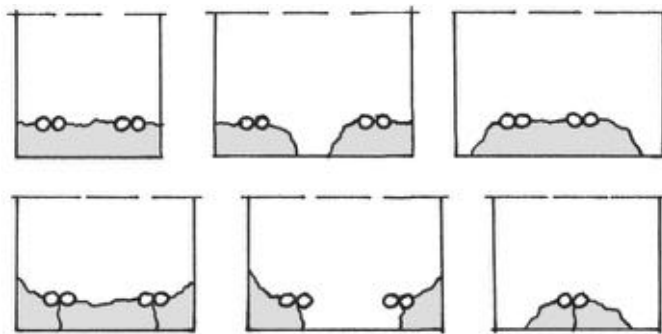
Uno de los efectos de una mala posición de las armaduras, combinado con una insuficiencia de longitud de anclaje de las mismas, es el conocido “*splitting*” o estallido del hormigón circundante a las barras, al no resistir la excesiva deformación de éstas. La consecuencia directa es la separación del hormigón de recubrimiento y el mal funcionamiento mecánico de la sección. La figura siguiente muestra diferentes situaciones de *splitting* en función de la posición y separación de las barras de armado (trabajos del C.E.B., [3.34]):

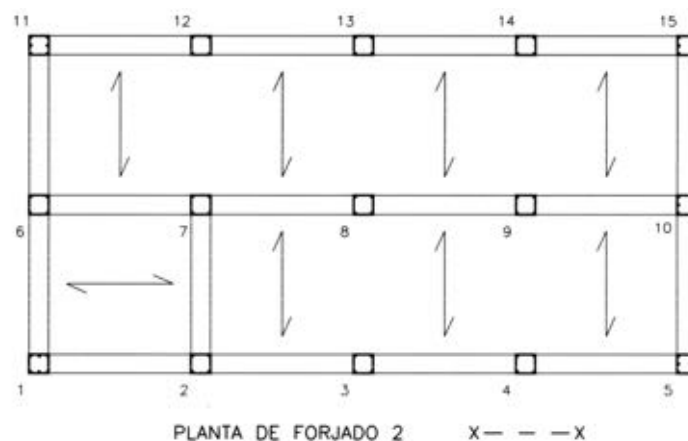
CUADRO DE PILARES

j) Errores de colocación de pilares: Es fundamental contar con un cuadro de pilares claro y detallado, pues es frecuente el error de cambiar o girar la posición del pilar, cuyas consecuencias en su capacidad mecánica pueden ser desastrosas. A continuación se reproduce un cuadro tipo a modo de ejemplo:

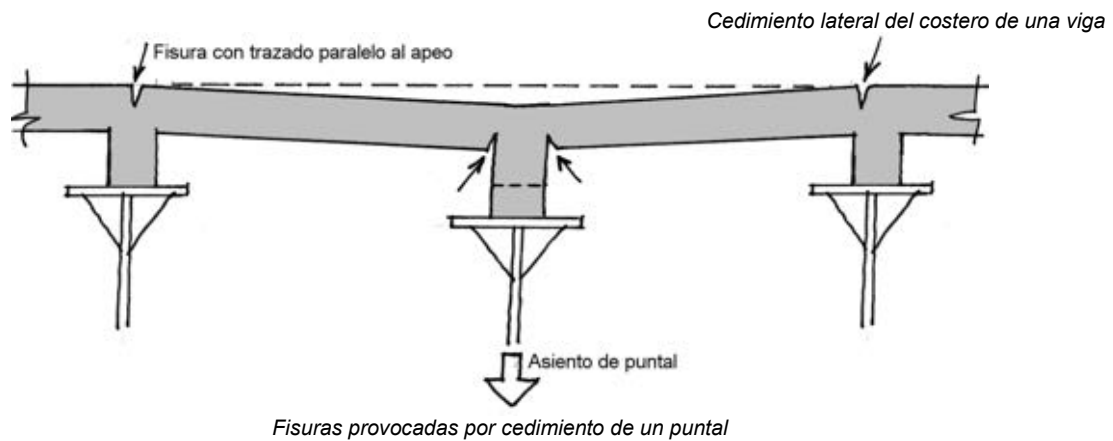
Puede producirse un asentamiento o fallo de la sujeción del encofrado (tanto en el fondillo como en los costeros) durante el proceso de fraguado. Esto provoca fisuras de diversos tipos, según sea el tipo de cedimiento, puesto que el hormigón, una vez iniciada la fase de fraguado, no es capaz de cerrar una fisura que se abra:

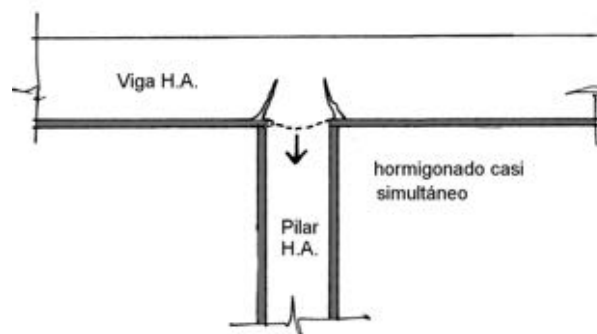
La figura siguiente muestra las fisuras al hormigonar una viga / forjado antes de haber endurecido el hormigón del pilar (no se tiene en cuenta el asentamiento plástico, que se describirá más adelante, aunque en muchas ocasiones este tipo de fisuración puede confundirse con el provocado por la retracción plástica del hormigón):

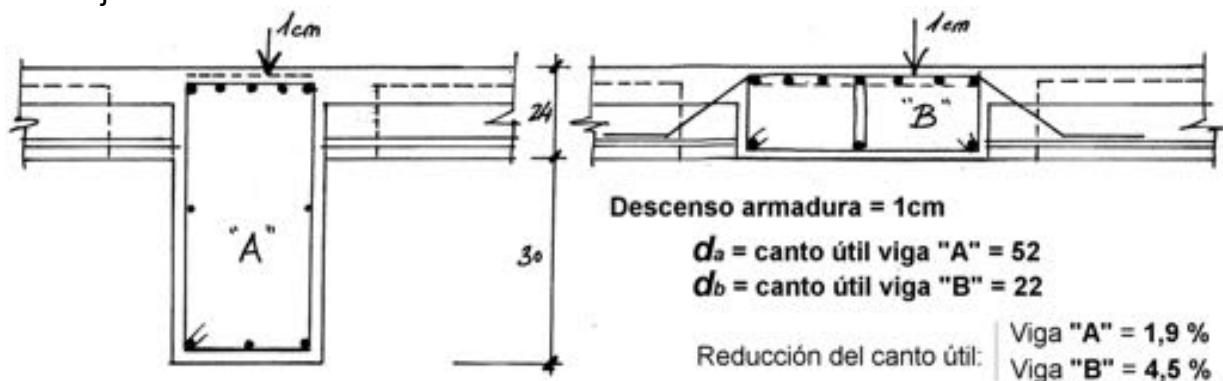
Comparación de la reducción del canto útil en una viga de cuelgue y una plana, al pisar la armadura superior

Desde el punto de vista de su ejecución, estas vigas son muy sensibles a los desplazamientos de armadura (al pisar durante su montaje y hormigonado), pues un

desplazamiento de tan solo 2 cm puede alterar gravemente su capacidad mecánica, sobre todo en los apoyos sobre pilares (zona muy solicitada), donde además hay que cuidar el vibrado del hormigón, no siempre fácil debido a la gran densidad de barras superiores para los esfuerzos de momentos negativos.

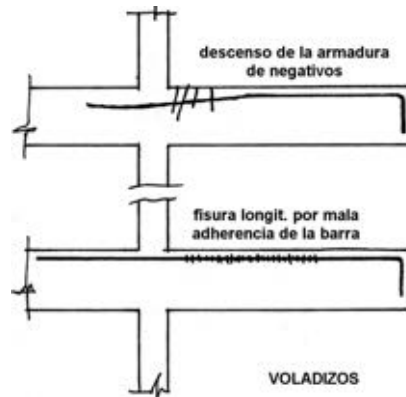
En el caso de voladizos, es frecuente pisar las armaduras de negativos, produciéndose una drástica disminución del canto útil de la viga:

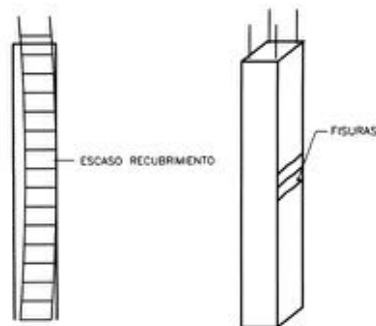
c) Lesiones provocadas por movimientos de la armadura en pilares: La armadura de un pilar, si no incorpora separadores para asegurar unos recubrimientos mínimos, puede quedar desplomada e incluso deformada, sin que esto pueda ser detectado a simple vista. Esto puede provocar fisuración horizontal (paralelas y finas) en la cara con menor recubrimiento:

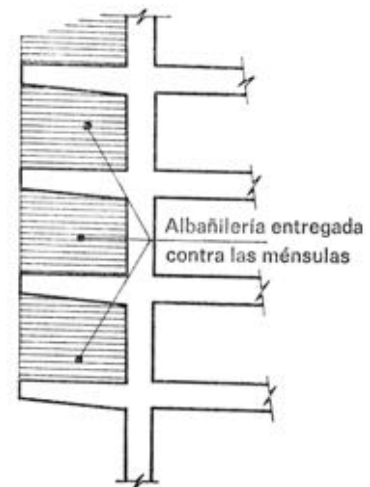
Es una situación típica de edificios con cuerpos volados y cerrados. El origen de las lesiones proviene de una mala ejecución de la fábrica, que se amorta contra las ménsulas sin dejar una junta suficiente.

La consecuencia es que el peso de las fábricas descende por fachada, en vez de transmitirse a los pilares, hasta la ménsula más baja, que por no tener bajo ella ningún cerramiento, tiene que soportar una carga muy superior a la de cálculo.

Este efecto puede producirse también cuando se hormigona la ménsula directamente sobre la fábrica inferior.

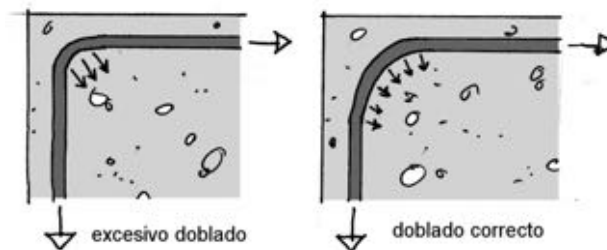
e) Mala ejecución de la armadura: Otro motivo frecuente de lesiones por mala ejecución es el excesivo doblado de armaduras. Los radios de doblado deben estar en función del diámetro de la barra, y si se aplican radios muy pequeños, puede originar una acumulación de tensiones tal que llega a punzonar el hormigón, sobre todo con barras de grandes diámetros:

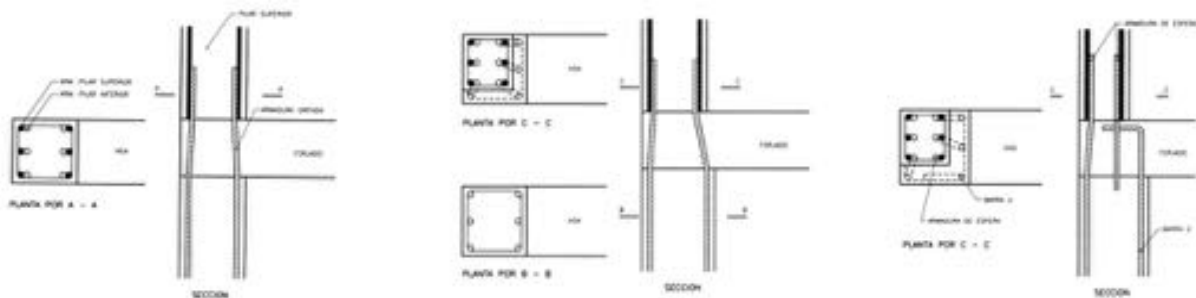
También es frecuente el grifado incorrecto de la armadura longitudinal de los pilares, para preparar las barras de espera. Esto suele provocar tanto roturas de la cabeza del pilar (grifado prematuro), como mal funcionamiento de la armadura en su conexión con el pilar siguiente. A continuación se muestran como ejemplo las formas de grifado en función del cambio de sección entre tramos de pilares :

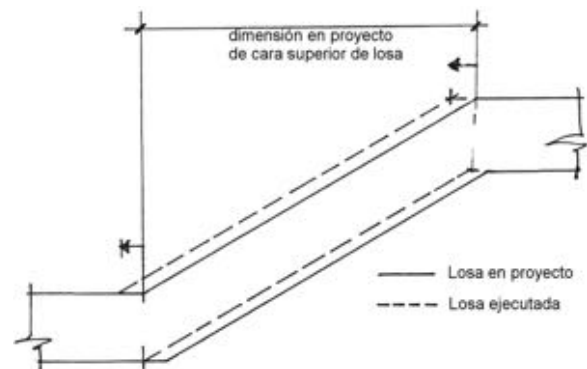
Error típico en el replanteo del encofrado de una losa inclinada

Un caso típico es el de el mal replanteo de las losas de escalera, de poca (o nula) trascendencia en la estructura, pero que provoca modificaciones en la distribución de espacios interiores. En la figura siguiente se muestra una equivocación típica, en la que se replantea el encofrado con las medidas de la cara superior de losa. Este error es común en aquellas partes de la estructura que son inclinadas (losas de escalera, rampas, losas de cubierta, etc):

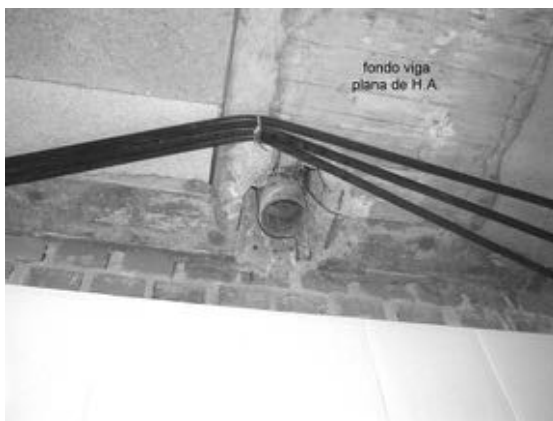
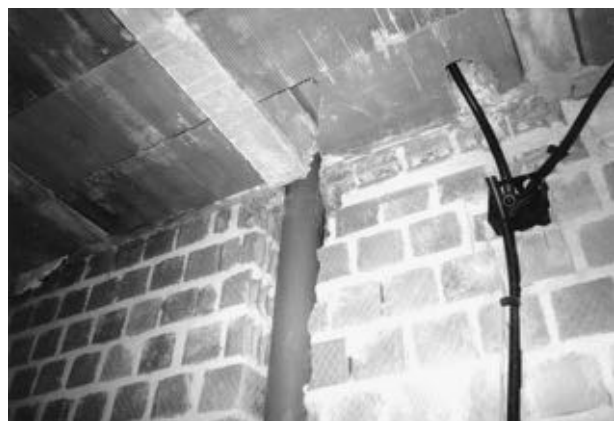
Perforación de viga plana (izqda) y de vigueta (drcha) para paso de bajantes

i) **Deterioros de la estructura por otros oficios:** Muchas veces por el “desconocimiento del oficio ajeno”, y casi siempre debido a negligencias y falta de control, pueden producirse deterioros importantes en la estructura para resolver problemas de ubicación de instalaciones, normalmente por falta de previsión en proyecto o bien por errores de replanteo. Las situaciones más comunes son la rotura de vigas, zunchos y viguetas para el paso de bajantes (figura) y la rotura de vigas y pilares para el paso de conductos eléctricos.

En estos casos, el daño puede considerarse grave y ha de repararse inmediatamente, pues puede quedar oculto por el revestimiento posterior y provocar un colapso parcial ante la aplicación de la totalidad de las cargas.

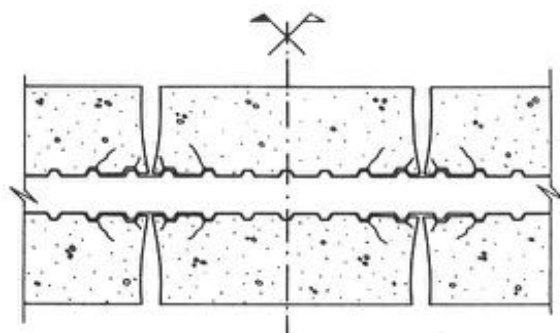
El problema aparece cuando se produce una excesiva deformación del acero (por una sollicitación excesiva o insuficiencia de sección), que provoca fisuras en el hormigón con espesores no deseables. A partir de espesores de aprox. 0,3 mm, tales fisuras pueden convertirse en vías de penetración de agentes corrosivos. Esto es por si solo el origen de una posible degradación del hormigón y corrosión de la armadura, pero si la deformación aumenta, puede llegar a provocar el colapso de la pieza.

Fisuración del hormigón circundante a una armadura traccionada (J. Calavera)

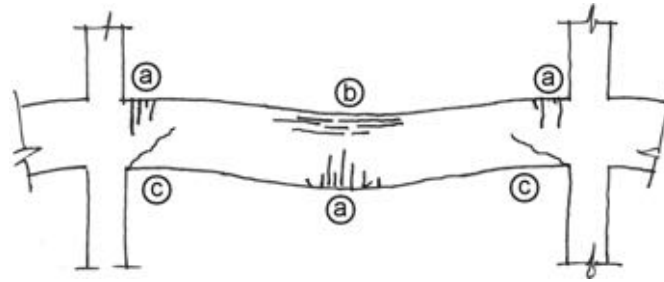
La inspección se hará en la cara inferior de vigas y/o viguetas, picando el revestimiento si fuese necesario (o abrir falso techo). Las formas típicas de fisuración son las indicadas en la figura:

- a) Fisuras debidas a esfuerzos de tracción
 b) Fisuras debidas a esfuerzos de compresión
 c) Fisuras debidas a esfuerzos de cortante

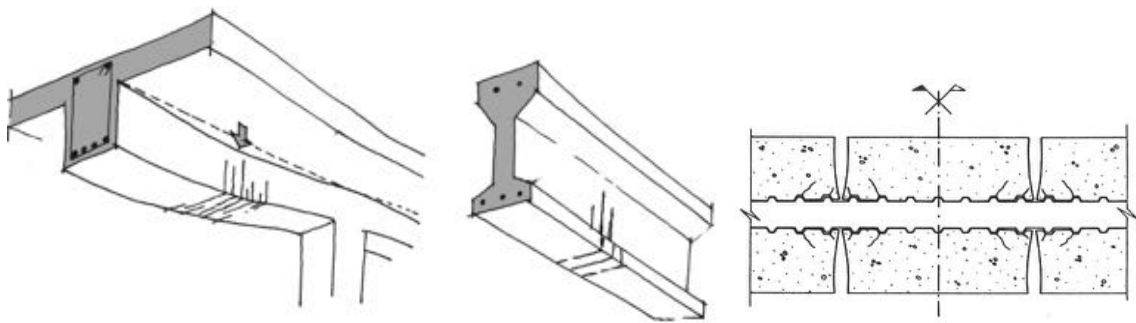
Se presentan en la zona de máximo momento flector de la viga / vigueta, es decir, en el centro de la cara inferior, y cerca de los apoyos (o encima de los mismos) en la cara superior si hay continuidad de viga (momento negativo de empotramiento). Si aparecen mas de una fisura, normalmente se distribuyen uniformemente.

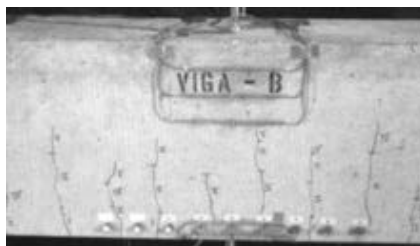
Ejemplos de ensayos a flexión (INTEMAC):

Escalones de fisuración (INTEMAC) impedida

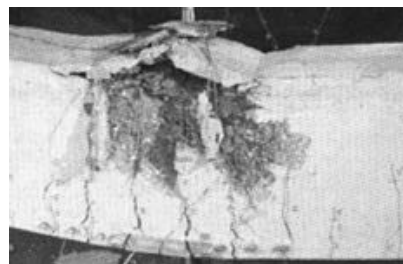
Rotura por agotamiento del acero

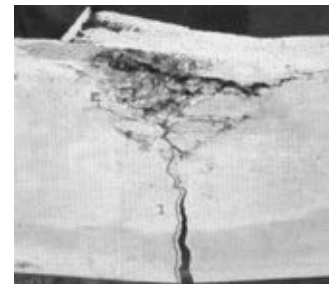
Rotura de viga con adherencia

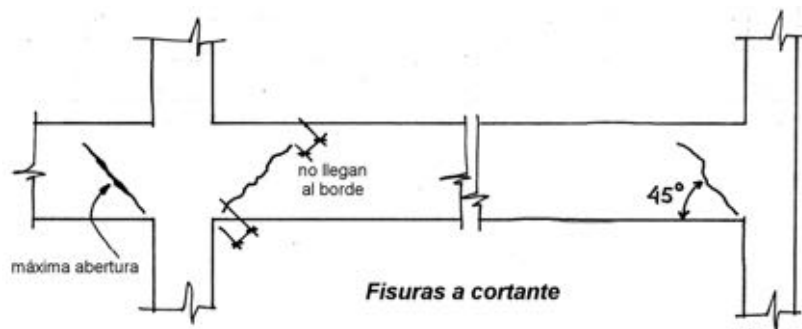
Cuando las solicitaciones de cortante son excesivas, puede suceder que la rotura de la viga se origine por su incapacidad de absorber las tensiones de tracción y/o compresión derivadas de tal esfuerzo. Son fisuras localizadas cerca de los apoyos (puntos de máximo cortante), y siguen una dirección ascendente de 45° apuntando al apoyo mismo (pilar, viga, muro...). Esta dirección marca la perpendicular de las máximas tracciones debidas al cortante, que no han podido ser absorbidas por la armadura transversal.

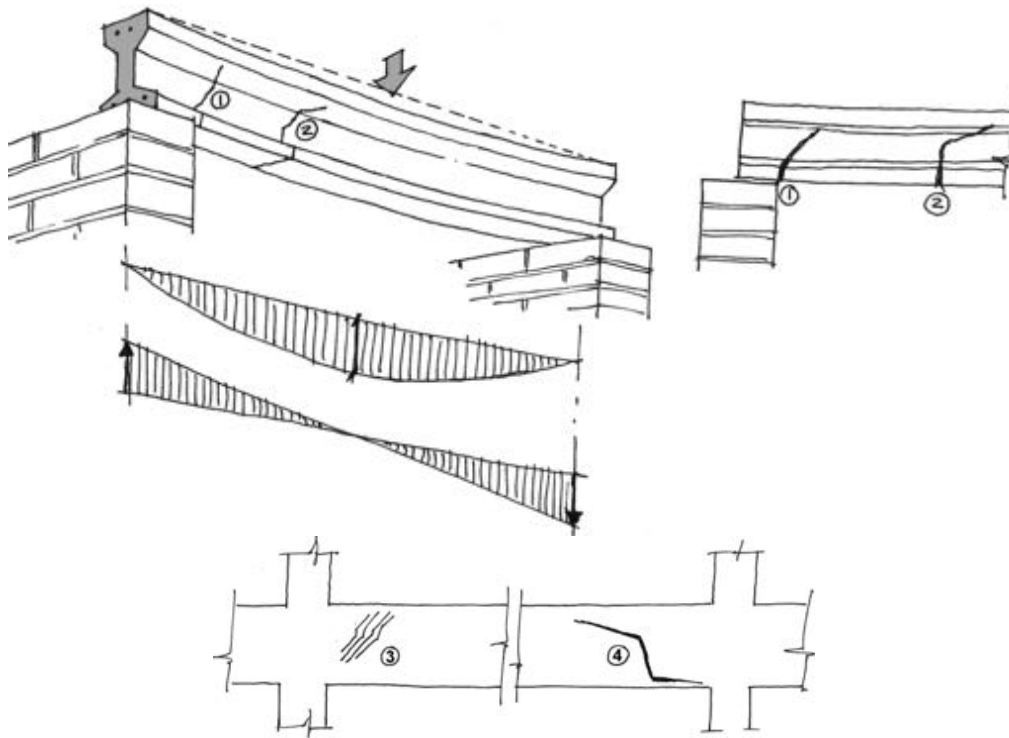
Cuando sucede, las fisuras pueden aparecer originadas por uno de los mecanismos siguientes, tal y como se indica en las figuras:

1. *Agotamiento por tracción de la armadura transversal*
2. *Combinación de cortante y flexión*
3. *Fisuración por compresión oblicua del alma*
4. *Fallo del anclaje de la armadura transversal*

Como características diferenciales de éste tipo de fisuras (3 y 4), decir que no suelen llegar a los bordes de la pieza (debido a la armadura principal que hace un efecto de cosido), y que tienen en el eje de la viga su máxima abertura.

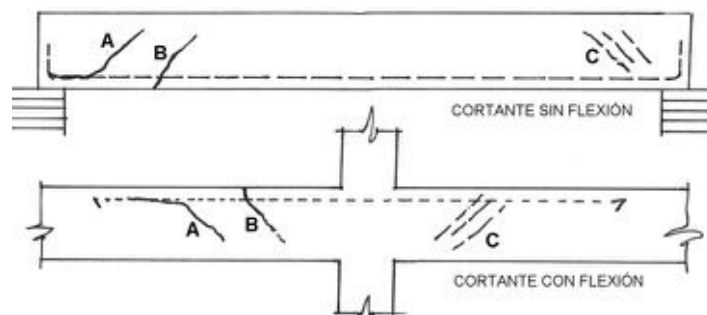
Basándonos en el funcionamiento de la viga por bielas de compresión, podemos explicar otro tipo de fisuras provocadas por cortante, éstas debidas a una falta de resistencia a compresión del hormigón, y de dirección perpendicular a las anteriores (**C**), cuando el armado transversal es suficiente:

Siendo las fisuras representadas en (**A** y **B**) las explicadas anteriormente y debidas a una tracción excesiva diagonal, en los casos de hormigones de buena calidad pero con un insuficiente armado transversal (o excesiva separación de estribos).

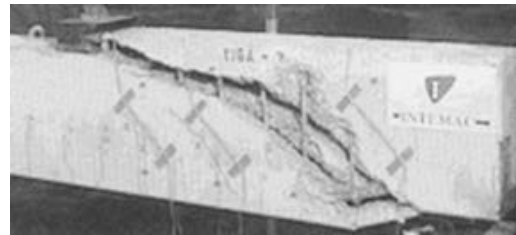
Fallo de anclaje en estribos

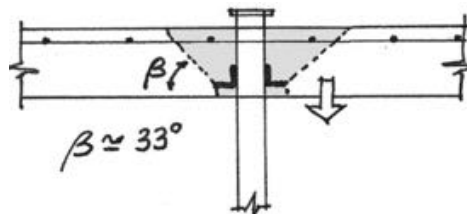
Fisuración por punzonamiento: Es un caso especial de fallo estructural debido a esfuerzos de cortante. Se produce generalmente en ábacos o capiteles de pequeño canto sobre pilares de poca sección, y también en apoyos de vigas planas de gran ancho y canto reducido sobre soportes metálicos de pequeña sección. La rotura se produce sobre la superficie de un tronco piramidal invertido, debida al agotamiento del hormigón (bielas en compresión) y/o al agotamiento de la armadura:

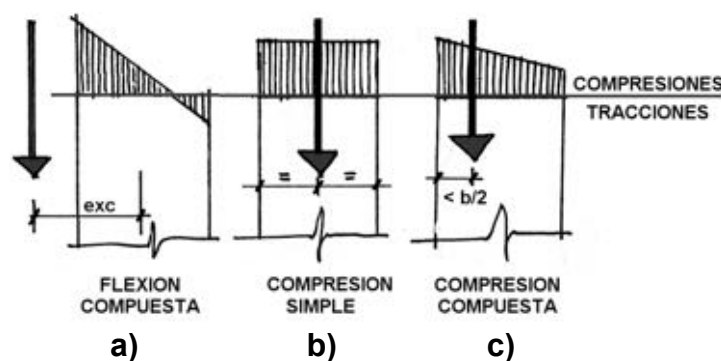
2.1.2 Fallos por esfuerzos de flexocompresión: Se dan mayoritariamente en pilares y pueden manifestarse de varias formas, dependiendo del tipo de sollicitación que los produzca:

Así, en función de la excentricidad de la carga sobre el pilar (distancia entre el eje de aplicación de la carga y el eje del pilar), podemos distinguir tres casos:

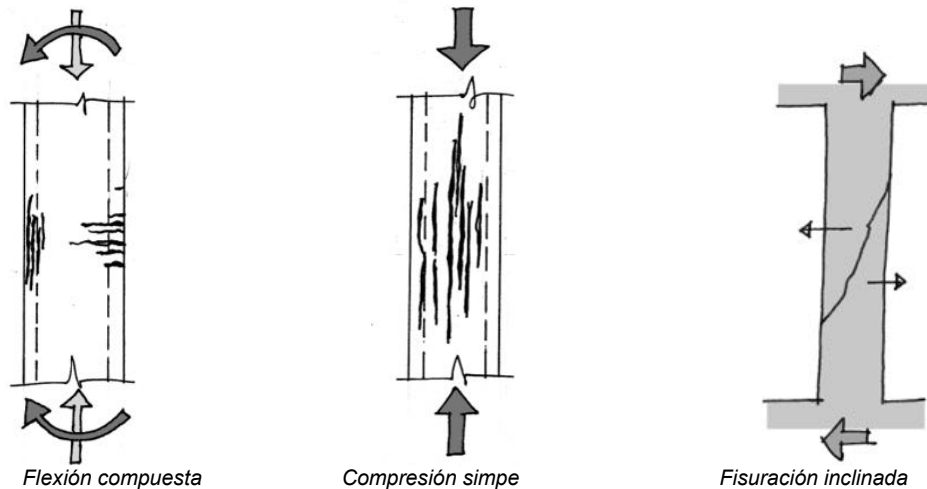
Este estado de sollicitaciones provoca un estado tensional de tracciones en una cara y compresiones en la otra. Si las tensiones de tracción son excesivas (cuanto mayor sea la excentricidad), se produce una fisuración típica, con fisuras perpendiculares al pilar que van cerrándose hacia el eje del mismo (ver figura).

En las fisuras de la cara traccionada, para anchos de fisura menores a 0,3mm, consideramos la lesión leve (solo repercute en la durabilidad del material), y para anchos superiores, estamos ante daños graves que aconsejan intervención inmediata.

En la cara de compresión se pueden generar (si la tensión es excesiva) fisuras mucho más peligrosas, por ser el inicio del colapso inmediato del pilar. Estas fisuras, de carácter grave, son finas y paralelas a la cara del mismo, siendo de evolución casi instantánea.

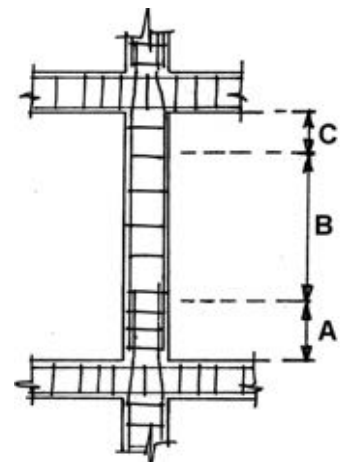
Podemos diferenciar un tramo intermedio del pilar (**B**) en donde la calidad del hormigón suele ser la mejor. Sin embargo, en la parte inferior (**A**), la calidad puede ser mala debido a un insuficiente vibrado, y en la parte superior (**C**) también puede ser mala debido a un exceso de acumulación de agua y/o descenso de los áridos mayores. Esta mala

calidad normalmente se detecta por el aspecto rugoso / escamoso que presenta su superficie, y por el ruido sordo que se produce al golpear con un martillo.

Por ello, la mayoría de las fisuras por compresión simple se suelen manifestar en los tercios superior e inferior del pilar.

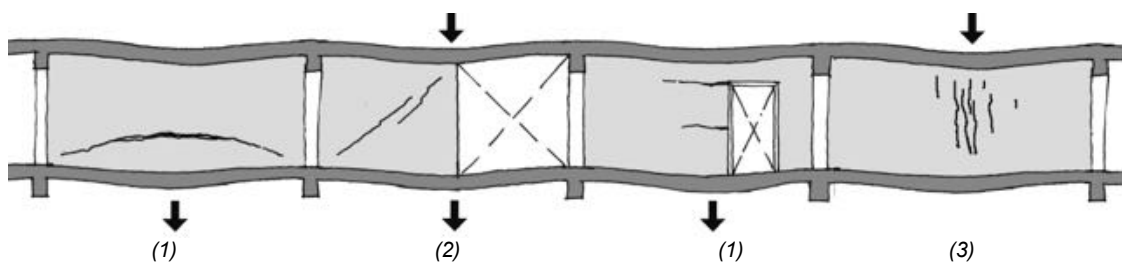
El tipo de fisura dependerá de si la deformación se ha producido en el forjado de apoyo (forjado inferior), en el forjado superior o en ambos.

Siguiendo lo representado en la figura anterior:

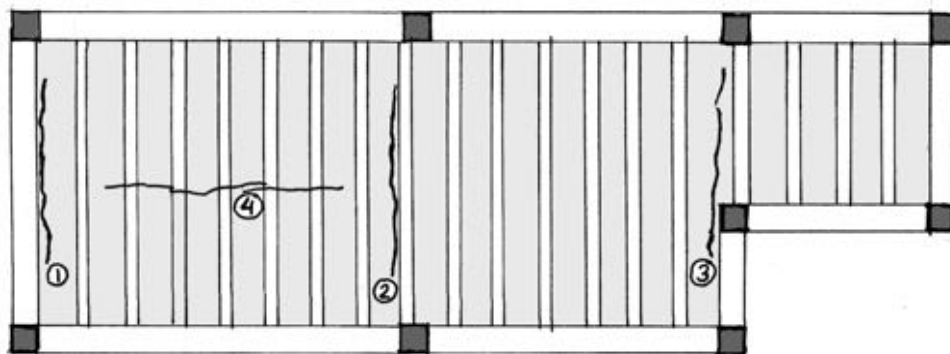
Podemos clasificar las fisuras así provocadas, por su situación en el forjado:

- (1) Cerca de zunchos o vigas de borde que soportan el cerramiento de fachada (zuncho más rígido que vigueta)

- (2) Cerca de viguetas que apoyan cerca de pilares (viguetas con diferente grado de empotramiento, y por lo tanto de rigidez)
- (3) En zonas donde hay un cambio importante de luz de forjado (la vigueta larga es menos rígida que la corta)

No se deben confundir con las fisuras perpendiculares a forjado (4), debidas a deformaciones excesivas, ni con las producidas por asiento diferencial de un pilar (parecidas a -2)

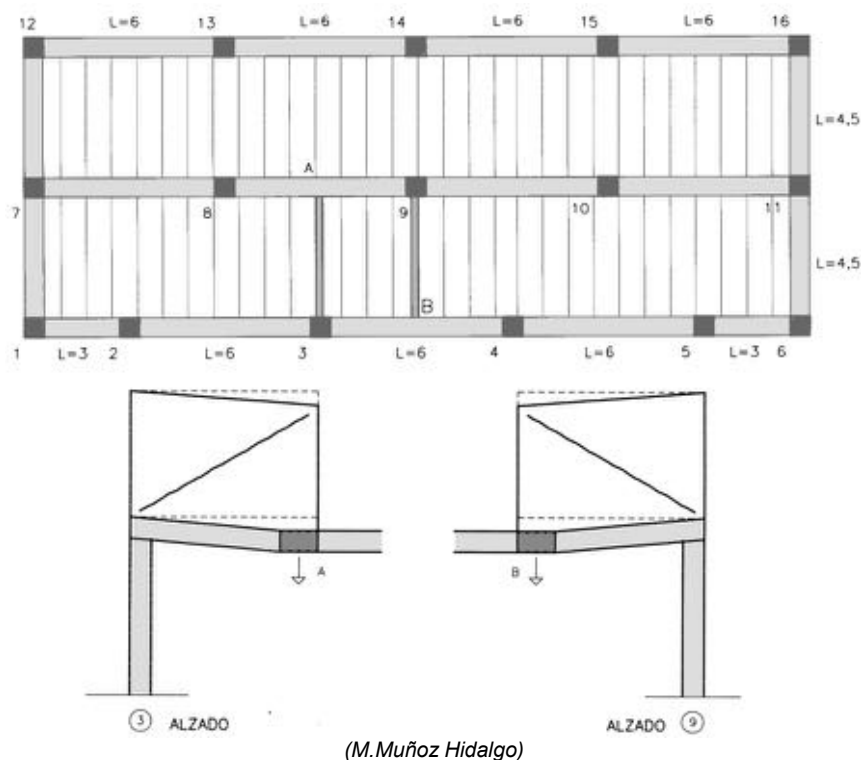
Otro tipo de deformación diferencial se produce entre pórticos paralelos cuyos pilares no están enfrentados (ver figura anterior). Las fábricas apoyadas de pórtico a pórtico, sufren distintos descensos en función de si apoyan en el centro de la viga o próximo a un pilar:

Esto puede ocasionar fisuras en tabiques y cerramientos, aunque tal problema puede solucionarse no retacando los tabiques al forjado superior, e incluso recibiendo las tres últimas hiladas con morteros de mayor plasticidad.

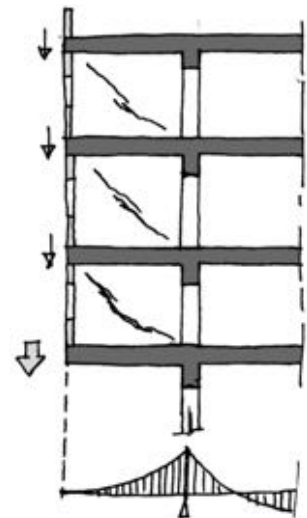
Se da en cuerpos volados y cerrados salvo en la planta inferior.

La acumulación de cargas que se produce y se transmite a través del cerramiento, provoca una deformación excesiva en el forjado inferior.

Las fisuras pueden presentarse tanto en el plano perpendicular al voladizo como en la propia fachada.

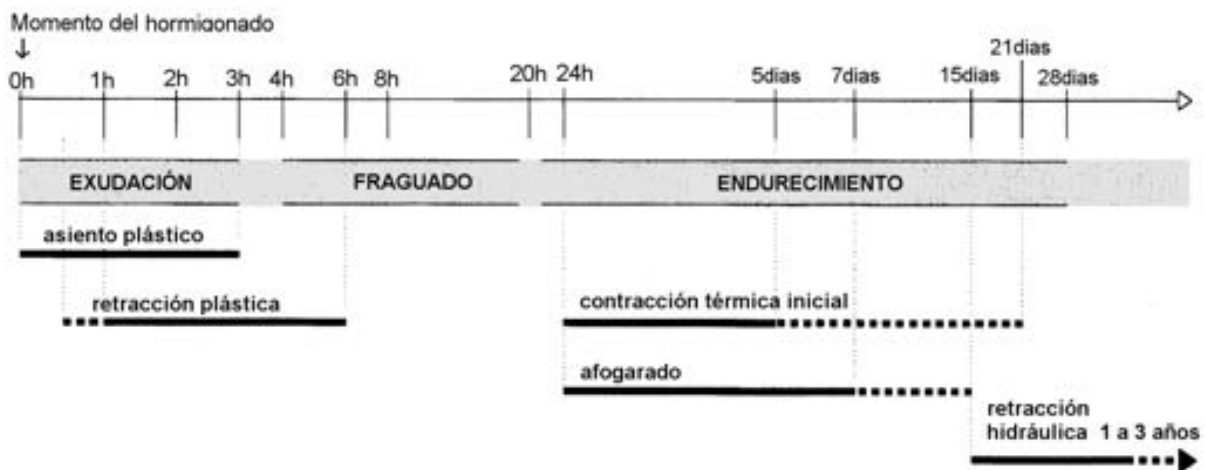
Desde la fase inicial anterior al fraguado, hasta una fase posterior al endurecimiento, el hormigón puede sufrir estados tensionales debidos a los cambios de volumen producidos por las variaciones de humedad interna del material, variaciones muy ligadas con las variaciones higrotérmicas del ambiente en que se encuentra.

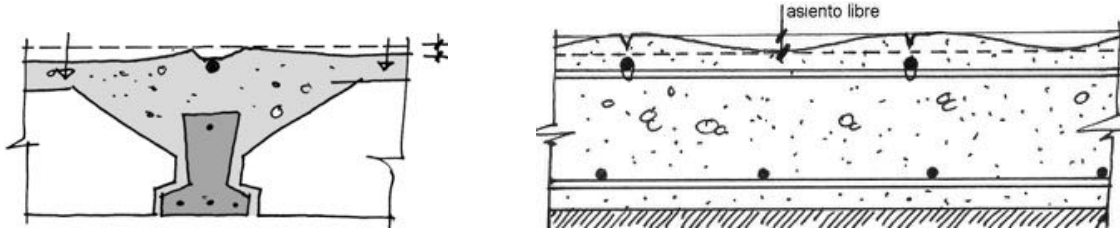
a.1) Fisuración longitudinal en forjados o losas marcando la posición de la armadura de negativos: El asentamiento plástico del hormigón se ve coartado por

la presencia de las barras de armado de negativos, produciéndose fisuras en la cara superior de dichas barras. Son fisuras anchas pero de poca profundidad, que aunque no influyen mucho en las características resistentes del forjado, pueden constituirse en vías de penetración de agentes corrosivos. Son fisuras que no se detectan con el solado terminado, y se consideran de daño leve.

Asentamiento plástico en forjados y en losas

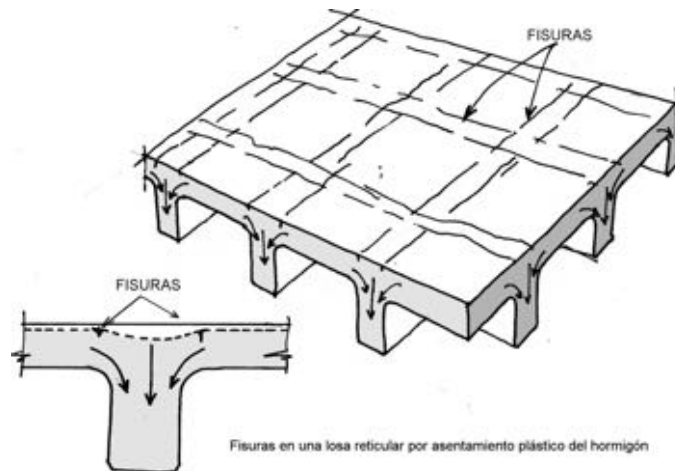
a.2) Fisuras coincidiendo con cambios bruscos de sección: En las zonas de mayor grosor (nervios) se producirá un mayor asentamiento, por lo que son fisuras en profundidad:

Fisuras en una losa reticular por asentamiento plástico del hormigón

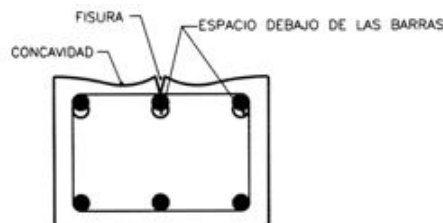
a.3) Fisuración longitudinal o transversal en VIGAS marcando la armadura principal o los estribos:

Su origen está en el descenso del hormigón que queda impedido por las armaduras de la viga, proceso que se ve reforzado por la presencia del encofrado. Igual que la anterior, es de carácter leve aunque puede afectar a la durabilidad (corrosión)

Fisuras marcando armadura longitud. (M. Muñoz Hidalgo)

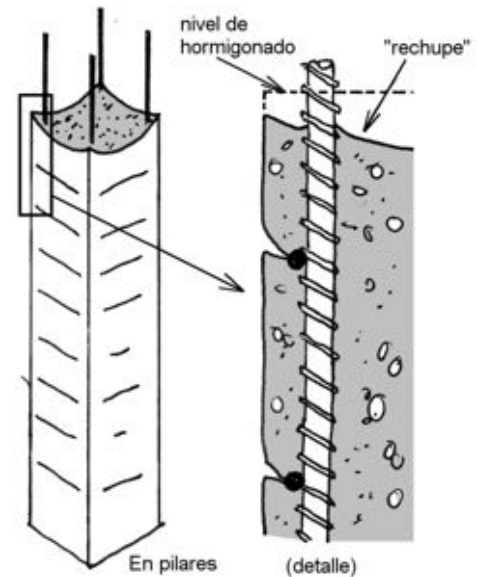
a.4) Fisuración transversal en PILARES marcando la posición de estribos:

El proceso de fisuración es similar al anterior, localizado en los estribos de armado, sobre todo cuando éstos no guardan una separación (recubrimiento) suficiente con el encofrado.

Son fisuras anchas y poco profundas, de carácter leve, pero que pueden influir mucho en la durabilidad de la pieza, que en el caso de pilares puede tener gran trascendencia. Suelen aparecer en la parte superior del pilar.

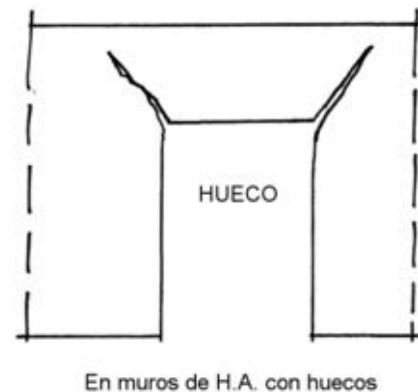
- Hormigonar con intervalos entre las distintas profundidades del hormigón.
- Colocar bien las armaduras (recubrimientos)
- Dosificación correcta de finos para evitar la exudación.
- Rebajar la relación A/C.
- Revibrado del hormigón pasadas la ½ o 1 hora, según velocidad de fraguado.

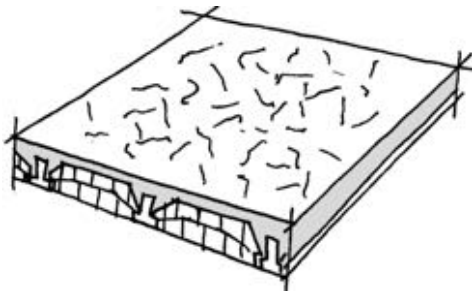
b.1) Fisuras distribuidas aleatoriamente en la cara superior del forjado o losa:

Suelen aparecer en piezas de espesor uniforme, siguiendo una distribución aleatoria y formando ángulos mas o menos rectos. Son de carácter leve, aunque pueden afectar a la durabilidad del material.

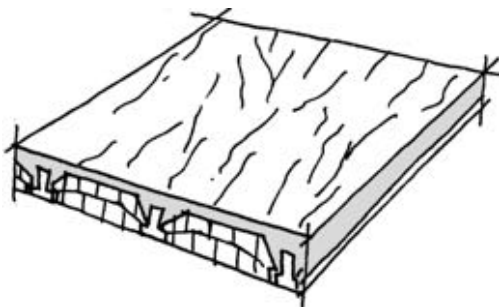
b.2) Fisuras paralelas en la cara superior del forjado o losa:

Son fisuras a modo de "oleaje", y son consecuencia de un insuficiente recubrimiento del armado superior de la losa o del mallazo de la capa de compresión en forjados, que facilita el proceso de retracción. También pueden deberse a un fuerte viento soplando siempre en la misma dirección.

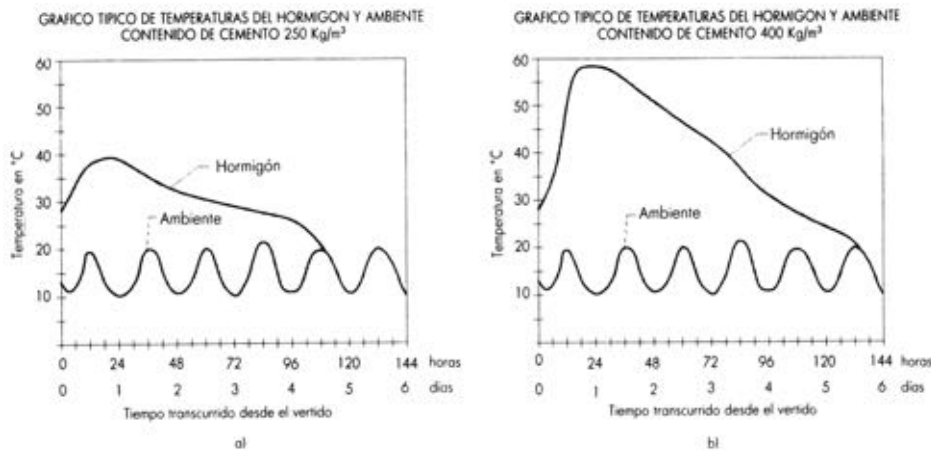
(J. Calavera: Patología de estructuras de H.A. y pret.)

En el proceso de hidratación del cemento se producen unas reacciones exotérmicas, que generan gran cantidad de calor en la masa y en consecuencia un aumento de volumen.

Cuando se inicia el proceso de endurecimiento, desaparece el aporte de calor y en consecuencia la masa hormigonada empieza a enfriarse desde fuera hacia dentro. Esto genera tensiones internas en las zonas expuestas al exterior, pues mantienen una temperatura más baja, o bien en zonas adyacentes a masas de hormigón puesto con anterioridad, que además coaccionan la contracción producida.

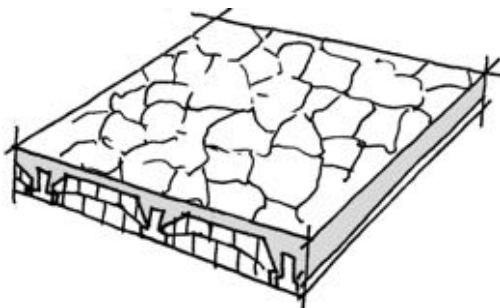
Estas condiciones provocan unas tensiones superficiales en el hormigón, que originan una fisuración muy característica:

Son fisuras finas y superficiales (de 0,05 a 0,5mm de ancho), distribuidas en una especie de red, siguiendo los contornos de los áridos, formando cuarterones de 5 – 10 cm de lado, y de poca profundidad (menos de 1 cm), y formando encuentros más o menos perpendiculares.

Son lesiones de carácter leve.

Aunque su procedencia es similar a la de las fisuras provocadas por retracción plástica, éstas aparecen en el hormigón en estado plástico, mientras que el afogarado se produce en el hormigón ya fraguado.

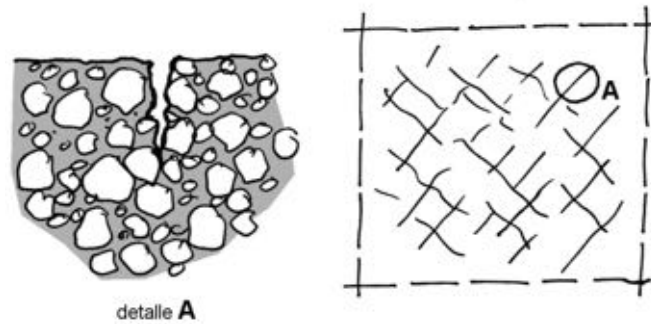
Es un fenómeno propio de hormigones con dosificaciones altas en cemento, exceso de finos y una alta relación agua / cemento.

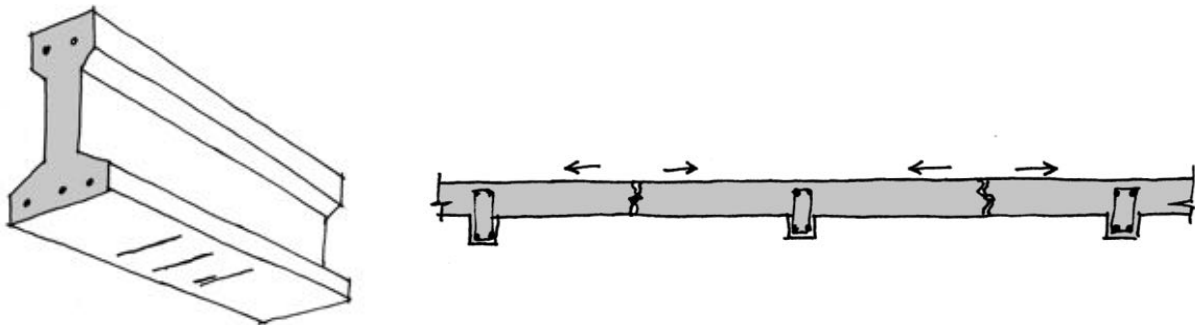
a.1) Fisuración transversal en forjados:

En forjados con vigas que suponen una coacción a la retracción, se produce una fisuración que se reparte en toda la pieza:

No son graves, salvo en los casos de rotura total.

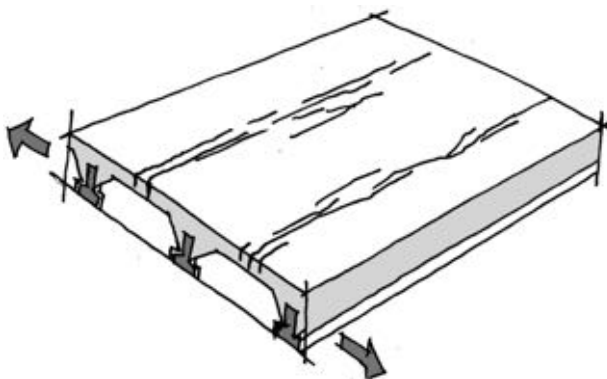
a.2) Fisuración longitudinal siguiendo la dirección de las viguetas:

Cuando la coacción a la retracción no son las vigas, sino zunchos sobre muros laterales o vigas de cambio de dirección de forjado, entonces la fisura sigue la dirección de la vigueta y se sitúa en la zona más débil (capa de compresión) pudiendo llegar a seccionarla completamente.

Son lesiones de carácter leve.

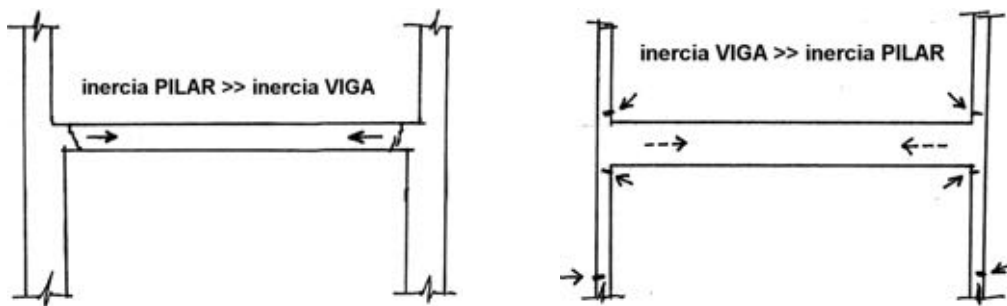
En pórticos de H.A., la rigidez y/o sección relativa entre vigas y pilares pueden ocasionar dos situaciones diferentes de retracción hidráulica:

- Pilares más rígidos que vigas: los pilares funcionan como coactores, provocando la fisuración en las vigas (figura izquierda)
- Vigas más rígidas que pilares: es el caso contrario. La fisuración se produce en los pilares (figura derecha)

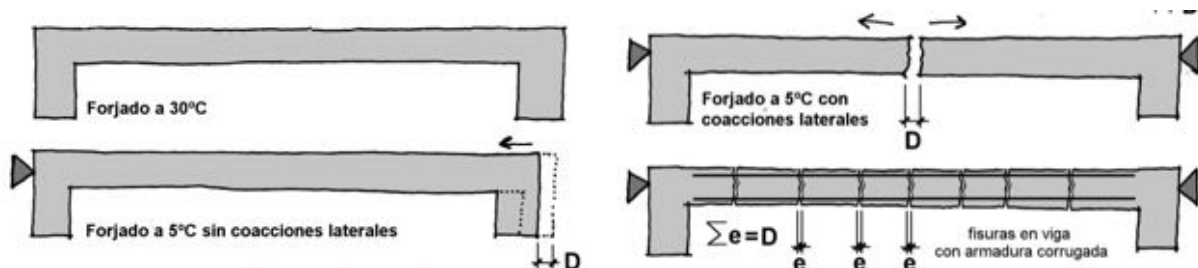
- En los tramos horizontales y centrales en estructuras de gran longitud, si no existen juntas de dilatación adecuadas. Las fisuras se producen en el periodo frío, debido a la incapacidad del hormigón para absorber las tensiones de tracción.
- En la cabeza y base de los pilares (en sus caras traccionadas) que unen vigas / forjados sometidos a saltos térmicos importantes (p.e. forjados de cubierta no aislados).

El cambio de volumen en un elemento estructural, provoca un estado tensional que puede originar fisuras e incluso la fractura del elemento cuando existen otros elementos que impiden dicho cambio.

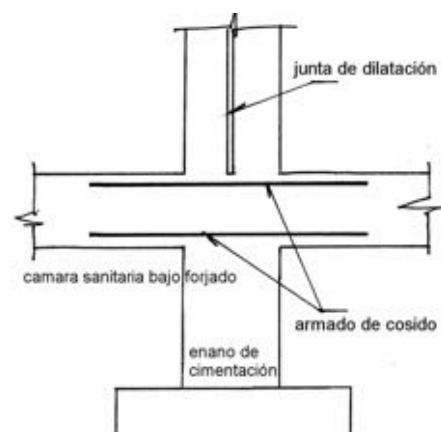
Cuando las juntas de dilatación se solucionan con la duplicación de pilares, es conveniente reforzar aquellos nudos donde desaparece la junta (de existir) para evitar la propagación de la junta en forma de fisura (ver figura) →
