MANUAL DE PATOLOGÍA DE LA EDIFICACIÓN

**DEPARTAMENTO DE TECNOLOGÍA DE LA EDIFICACIÓN (E.U.A.T.M)
UNIVERSIDAD POLITÉCNICA DE MADRID**

TOMO 2

**PATOLOGÍA DE LAS ESTRUCTURAS:
HORMIGÓN Y MADERA**

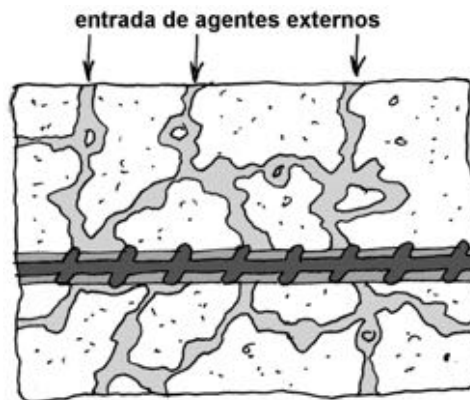
Si a ésta red de capilares sumamos las burbujas de aire que queda ocluido en el proceso de amasado, obtenemos una red de conductos comunicados que permiten la entrada de los agentes externos (disueltos en agua) hasta casi cualquier punto de la pieza hormigonada, y que son los que producen ataques al hormigón y a las armaduras.

Esta red de poros y conductos capilares constituye la porosidad del hormigón, característica medible y que no solo afecta a su densidad sino también a su resistencia y permeabilidad, y en consecuencia a su durabilidad.

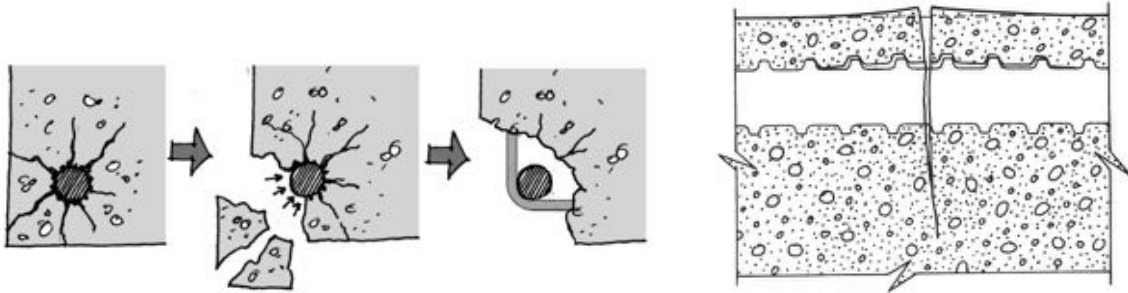
- Disminuye la adherencia de la barras de acero (algo particularmente peligroso en acero pretensado)
- Los óxidos formados pueden ser expansivos (pueden aumentar su volumen de 3 a 7 veces), disgregando y desconchando el hormigón (*spalling*) y acelerando el proceso de oxidación (llegando incluso a destruir los recubrimientos de las armaduras). Este fenómeno facilita a su vez la entrada de los agentes corrosivos, aumentando progresivamente el proceso de corrosión hasta el colapso total (figura izquierda):

En la figura de la derecha (*J. Calavera*), se observa claramente el proceso de propagación de la oxidación a lo largo de la armadura, desde el punto de entrada del agente corrosivo a través de la fisura. El recubrimiento de hormigón se va separando, produciendo una vía de acceso.

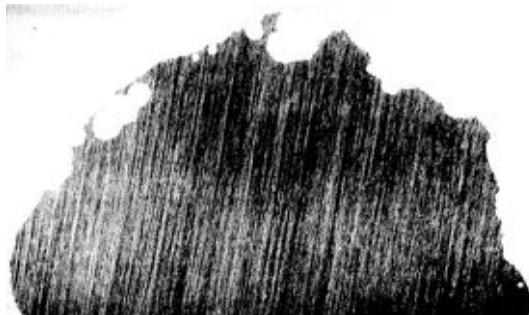
Se caracteriza por el ataque puntual, produciéndose picaduras profundas en la superficie del acero. Las consecuencias son ataques en profundidad, llegando a fracturar la barra de acero.

Microfotografía de ataque por cloruros en una barra corrugada de acero

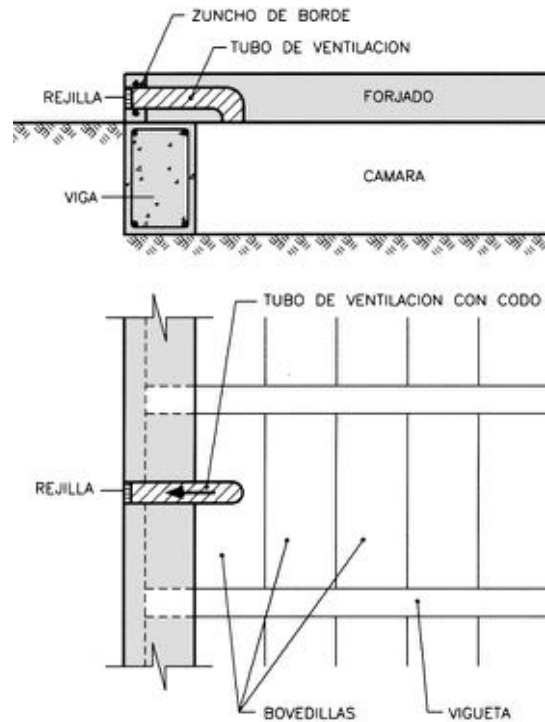
De forma complementaria, se debe tener especial cuidado en aquellos elementos de hormigón armado situados en cámaras sanitarias bajo forjados. La falta o insuficiente ventilación provoca índices de humedad que aceleran los procesos de corrosión. Cuando no se pueda establecer una ventilación directa al exterior (cota de terreno exterior alta), se deberá ventilar a través de un tubo de PVC con codo a través del forjado:

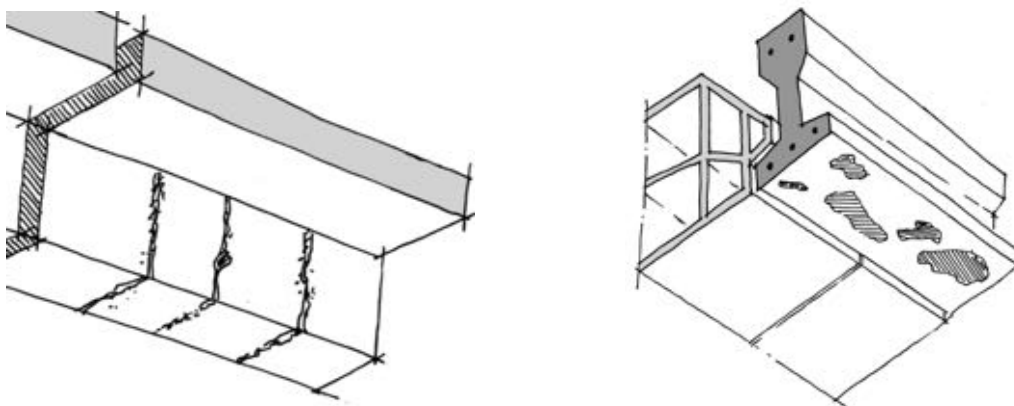
a) Manchas de óxido marcando la posición de armaduras:

Indica el inicio mas o menos generalizado de oxidación de armaduras. Estas manchas pueden estar localizadas sobre estribos y armaduras principales.

Si las manchas son pequeñas y localizadas, puede tratarse de oxidación por picaduras.

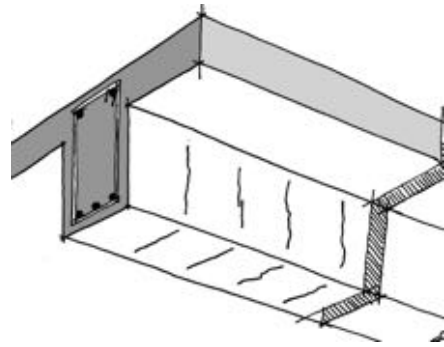
Son fisuras transversales al eje de viga o vigueta, debidas a la oxidación de los estribos, producida por la falta de recubrimiento o por carbonatación del mismo.

No se deben confundir con fisuras de retracción, las cuales llegan hasta a los laterales de la pieza. Además, la fisuración por oxidación viene acompañada generalmente por manchas de óxido.

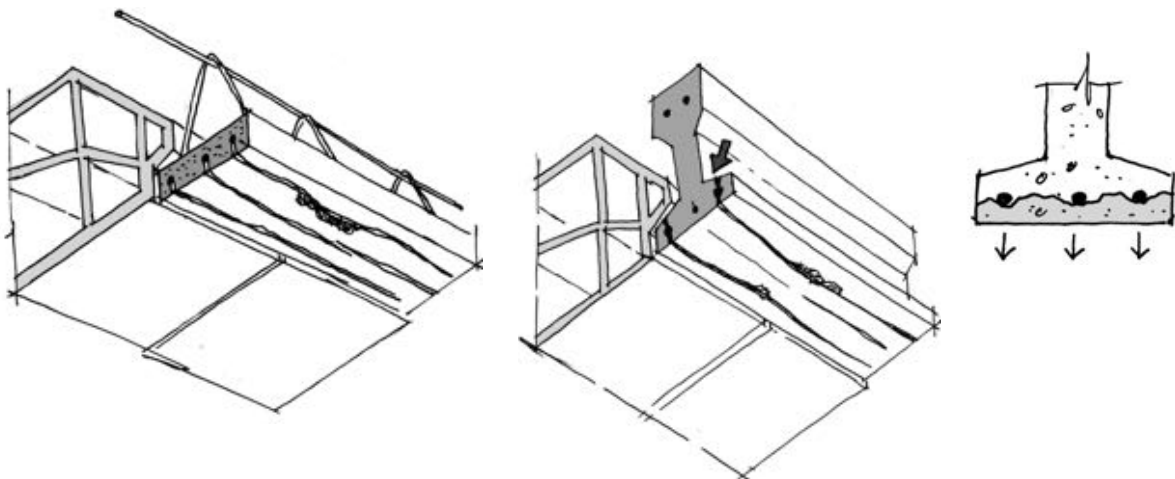
c) Fisuración longitudinal marcando la posición de la armadura principal: Puede llegar a desprender totalmente el recubrimiento, dejando al aire la armadura. Es una lesión grave, debido a la pérdida de sección de acero y a la pérdida de adherencia de las armaduras.

En el caso concreto de forjados, cuando se manifiesta una sola fisura en la cara inferior de la vigueta, es muy probable que se trate de una vigueta armada o cerámica. Por el contrario, si se trata de varias fisuras paralelas, podemos estar ante viguetas pretensadas.

Podemos considerar estas lesiones de carácter grave si detectamos una pérdida de material, o bien la armadura está expuesta.

Como caso extremo podemos encontrar la desaparición total del recubrimiento inferior, debido a la conexión interior de las fisuras (figura siguiente), que indica un daño muy grave.

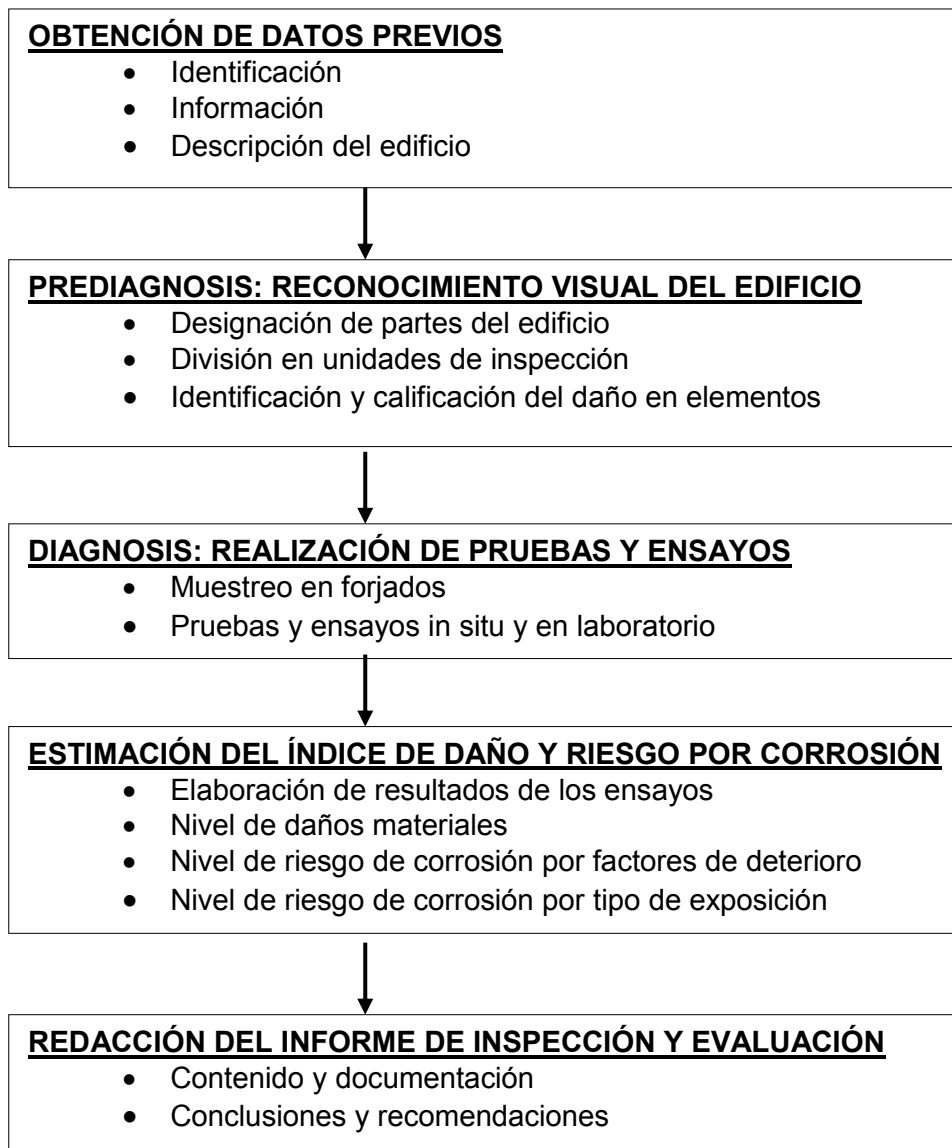
En esquema, la inspección de una estructura de H.A. debe comprender las siguientes etapas:

Los dos últimos bloques (Estimación del índice de daño y Redacción del informe) no se desarrollan en éste capítulo, dado su carácter altamente especializado y su relación directa con el trabajo realizado en el laboratorio.

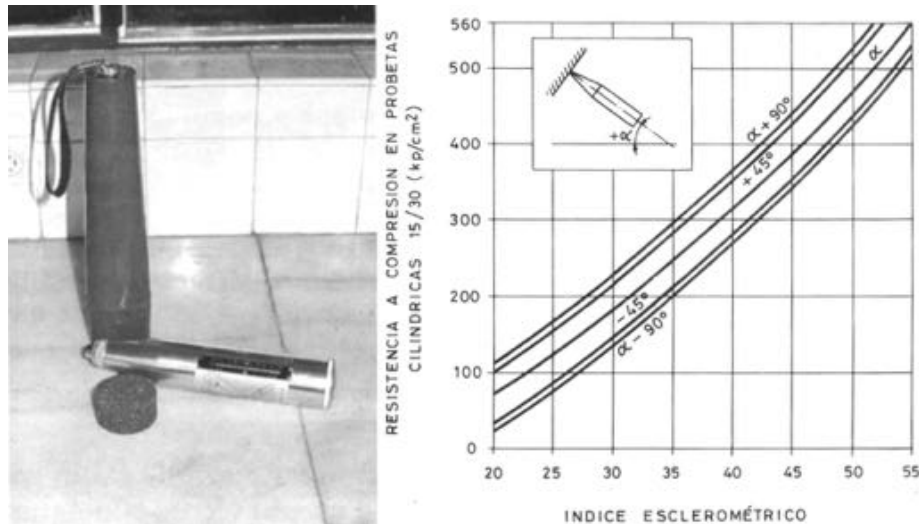
El valor de muestreo (al menos 10 puntos) se promedia y se introduce en la tabla. Es importante que el esclerómetro se apoye en el hormigón formando Angulo recto con su superficie, y que los puntos ensayados se alejen de imperfecciones, áridos salientes, coqueras, etc.

En el caso de vigas, la superficie a ensayar más representativa del conjunto es la cara lateral (vertical).

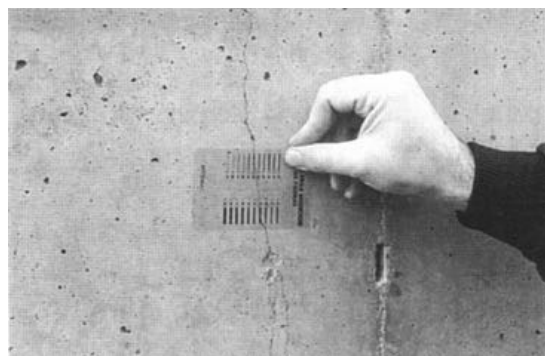
Regla de fisuras

Los cuentahílos, nos permiten medir el ancho de una fisura, con precisiones de 0,1 mm.

Los fisurómetros de regleta, están formados por dos piezas de plástico unidas por una regleta graduada. Si fijamos cada parte a ambos lados de la fisura, podemos leer la evolución de la misma en la regleta, pero con poca precisión (0,5 mm).

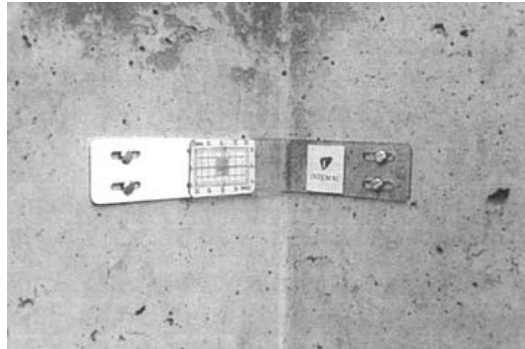
Regleta empleada por INTEMAC fijada a ambos lados de la fisura, con una rejilla milimetrada.

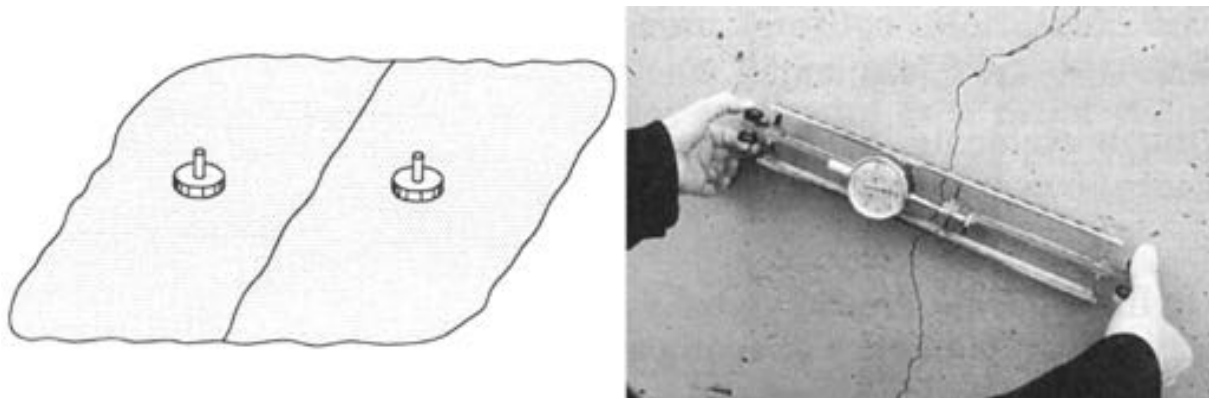
El deformómetro, es un aparato de precisión que consta de un extensímetro que se fija por unos tetones a los bordes de la fisura. Cualquier movimiento de ésta queda registrado en un dial, con precisión de hasta 0,001mm. Los tetones quedan fijados a la estructura, lo que permite utilizar un único aparato para la medida de varias fisuras.

Para medir el movimiento de dicha fisura en función del tiempo o la temperatura, utilizaremos los deformómetros, fisurómetros de regleta, etc).

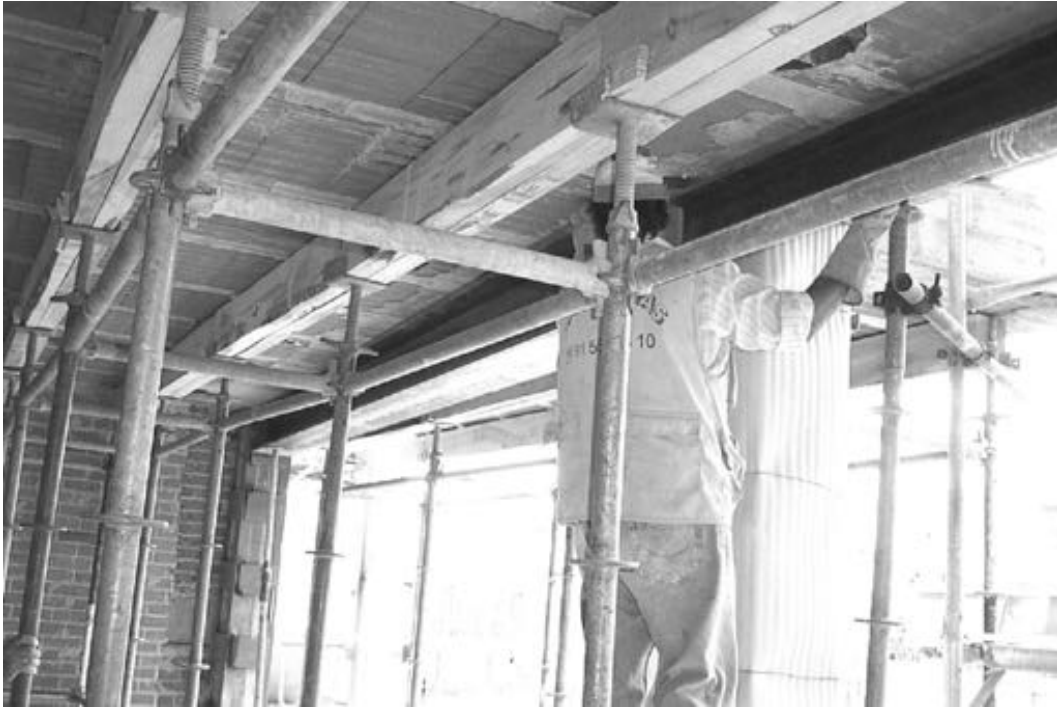
Apeo de estructura: el apeo mediante sopandas permite descargar a la viga del peso de los forjados, permitiendo efectuar la reparación de aquella.

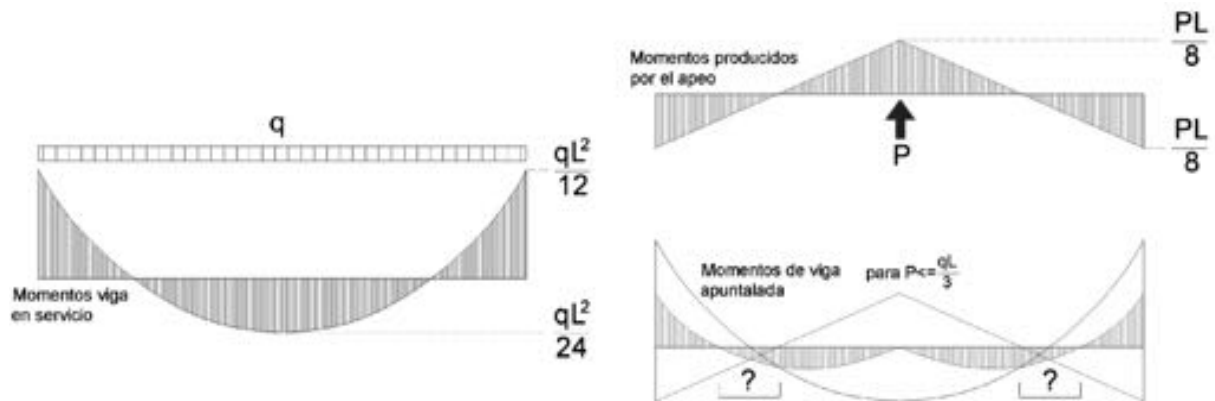
- El orden de colocación y puesta en carga será del centro a los apoyos en elementos horizontales y desde la planta inferior hacia arriba. Hay que poner especial cuidado en la presión de apuntalamiento, con el objeto de no deformar excesivamente la pieza (caso de vigas y forjados) e introducir solicitaciones de diferente signo, que podrían provocar roturas(ver figura):

Esquema de momentos de viga en servicio

Esquema de momentos de viga apuntalada

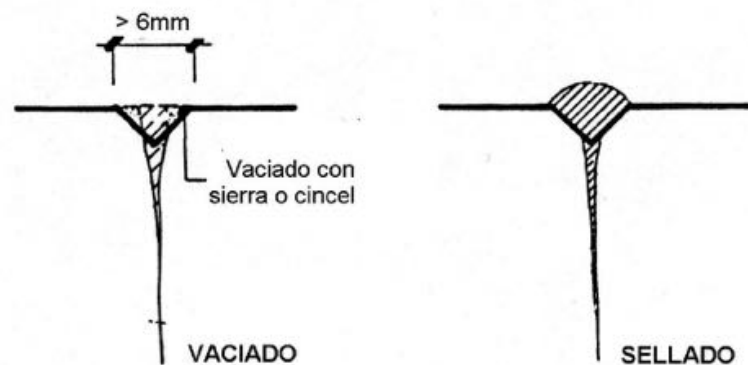
4.2.1 Reparación y sellado de una fisura superficial mediante resina epoxi:

En las siguientes figuras se esquematiza el sellado de una fisura mediante:

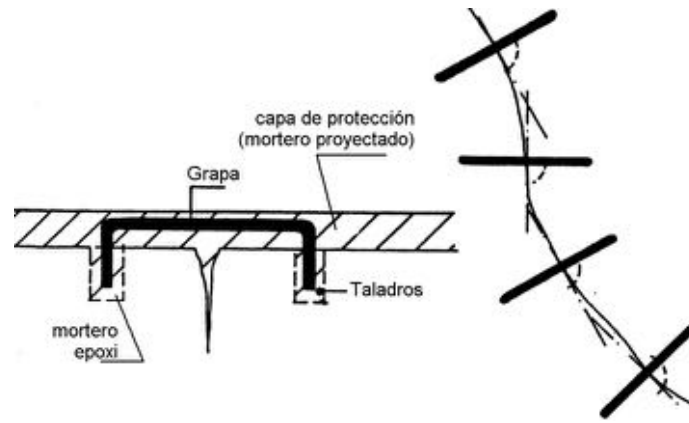
4.2.2 Sistema de cosido de fisuras mediante grapas de acero

Este sistema refuerza la capacidad a tracción del hormigón en la zona fisurada, pero se hace necesario sellar previamente dicha fisura para asegurar su estanqueidad:

Es importante subsanar el problema que originó la fisura. En caso contrario, corremos el riesgo de trasladar la fisura a otra zona de la pieza afectada.

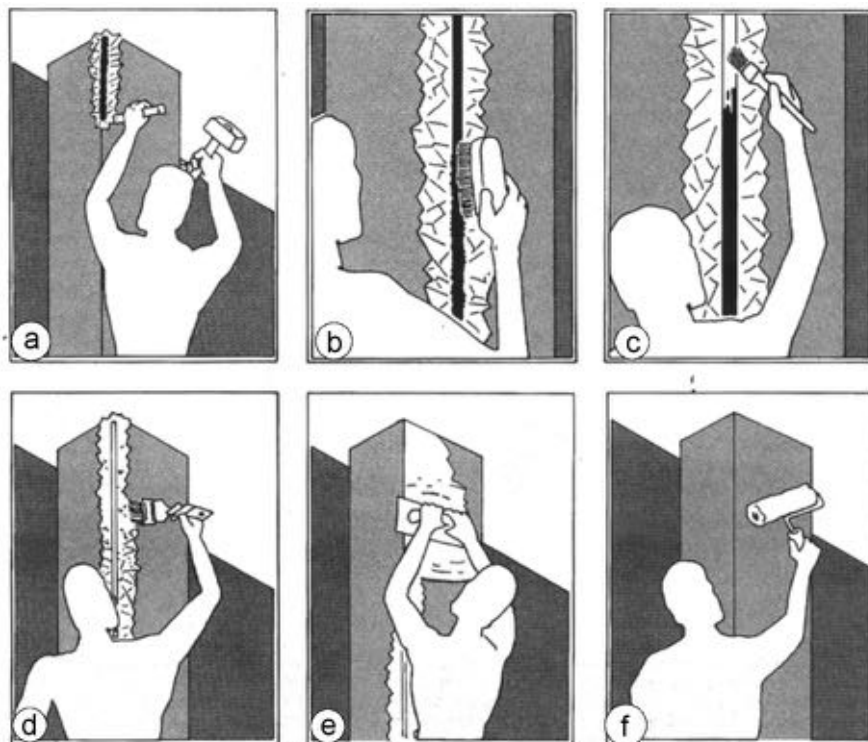
En la figura siguiente se describe la ejecución de una reparación y reconstrucción de una esquina de un pilar de H.A., deteriorada por oxidación de la armadura longitudinal:

Pasos a seguir en una reparación de una estructura de H.A.

a) Picado del hormigón de recubrimiento y en general de la zona deteriorada hasta descubrir el hormigón sano.

b) Cepillado y limpieza de la superficie saneada de hormigón y de la armadura (óxido existente)

- c) Protección de la armadura (pasivación).
- d) Aplicación de un puente de unión.
- e) Aplicación manual de un mortero de reparación.
- f) Protección superficial del hormigón exterior.

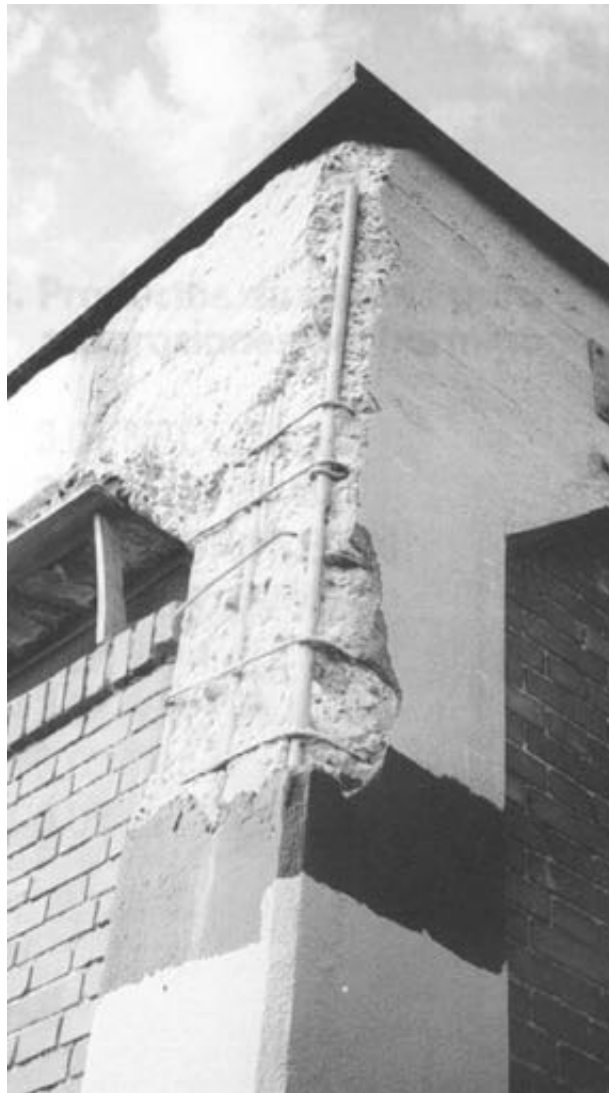
Ejemplo de reparación de pilar en esquina: zona superior saneada; zona inferior reparada.

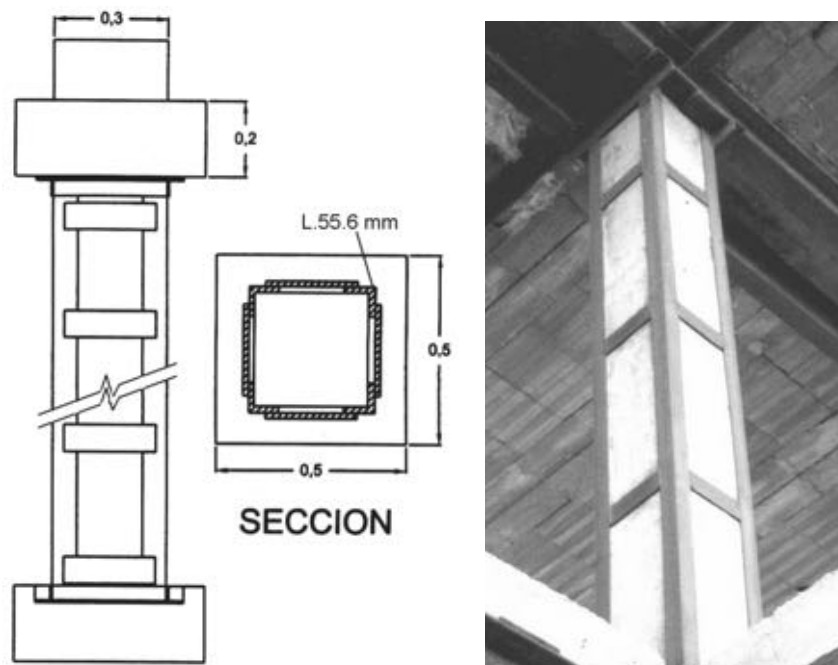
Para la unión del nuevo capitel con el nudo superior, se debe adherir la placa metálica con resina epoxi :

Esquema y fotografía de un refuerzo de pilar de H.A. con angulares en esquina empresillados

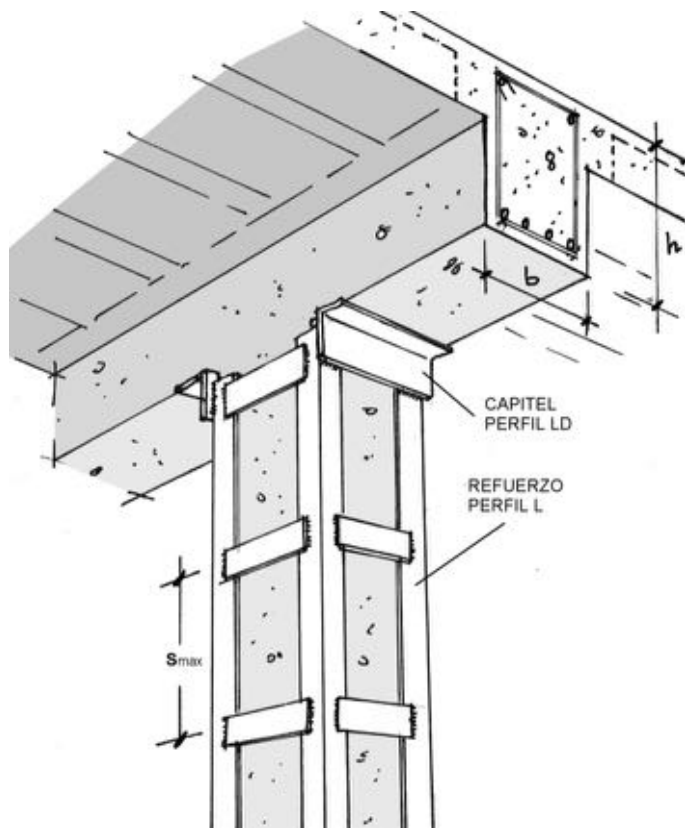
En la siguiente figura se muestra un sistema de unión del refuerzo del pilar y la viga de hormigón, mediante un capitel de acero. Como se ve en el detalle, se hace necesario la utilización de morteros de resinas expansivos para asegurar un perfecto contacto y la puesta en carga del refuerzo:

Refuerzo en viga intermedia

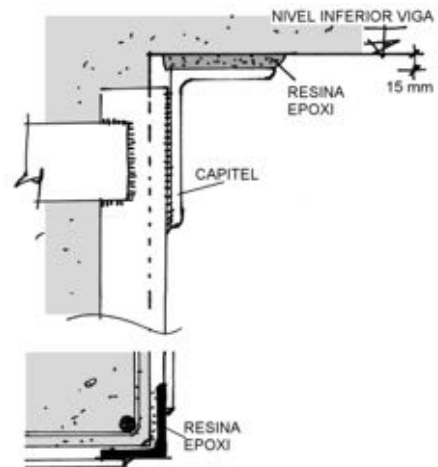
Detalle de unión de capitel a estructura

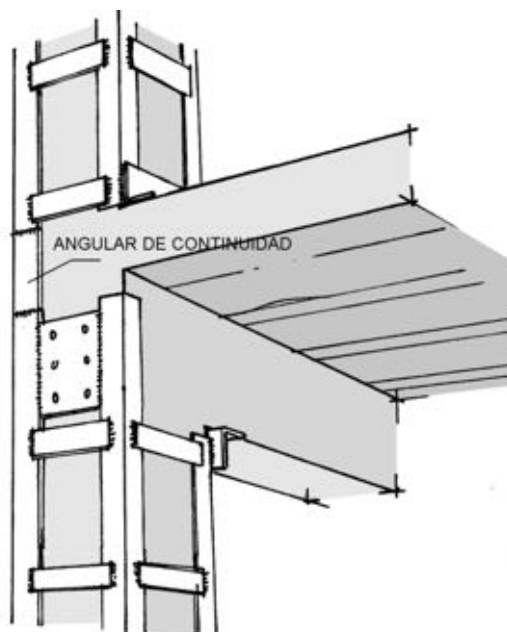
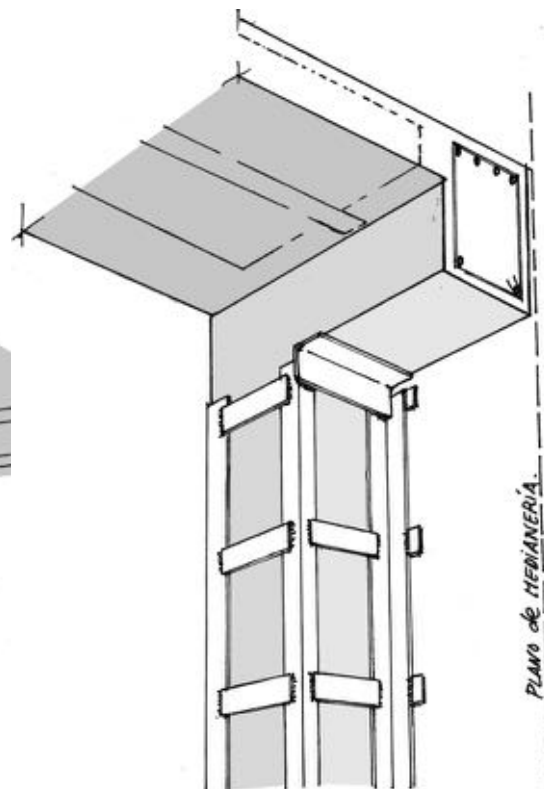
Refuerzo en pilar de esquina en fachada (izqda: vista desde la fachada - dcha: vista desde el interior)

Sin embargo, como se ve en la figura anterior, tal solución se complica en pilares de medianería o de fachada, al no tener ninguna viga que permita el apoyo del refuerzo. En tales casos se optará por colocar en fachada un angular de continuidad con el

refuerzo del pilar superior, y todo ello soldado a una placa de acero convenientemente anclada al pilar y adherida con resina epoxi.

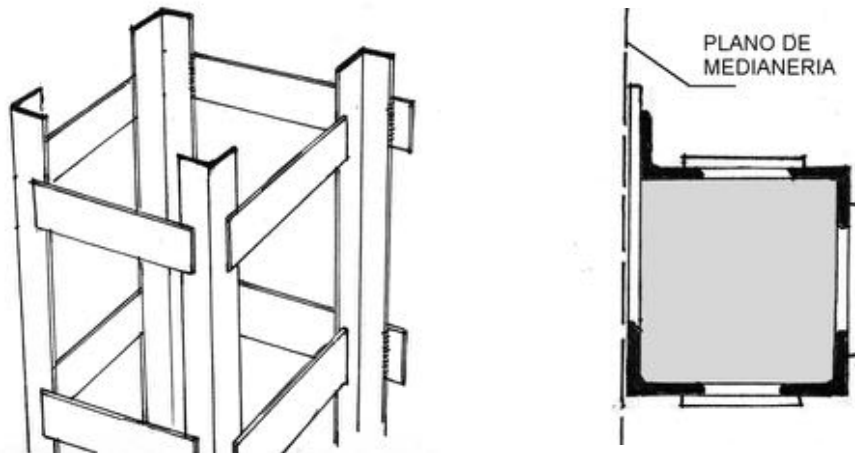
En el caso de pilar de medianería, no se puede proceder a la soldadura de las presillas del refuerzo en el plano de medianera, por lo que se introducirán previamente soldadas en el espacio entre pilar y fábrica de medianera (espacio de junta). Además, dichas presillas deben sobresalir para permitir su soldadura posterior:

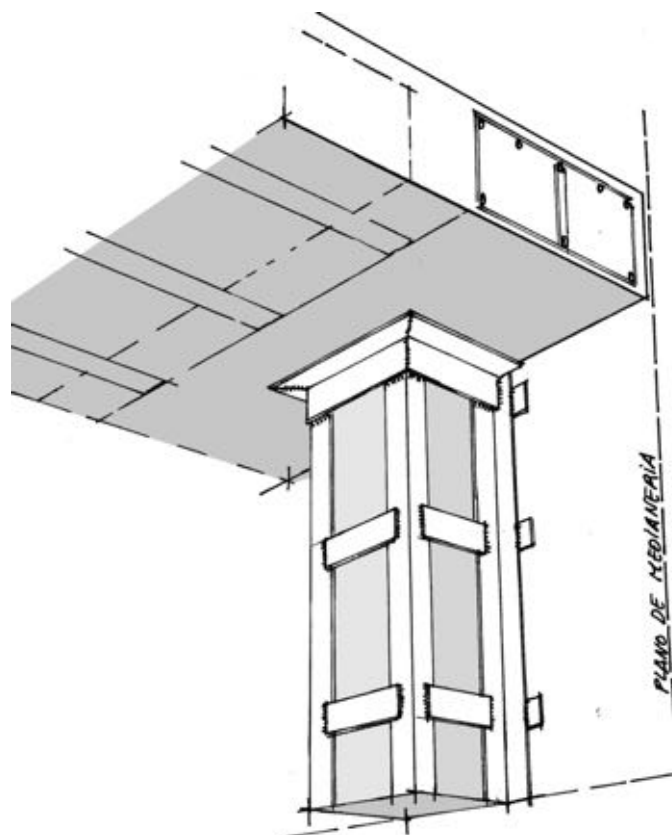
En el caso de estructuras de vigas planas de H.A., la unión superior del refuerzo es mas sencilla, utilizándose para ello un capitel perimetral formado con angulares, que se retacará con mortero de resinas:

Refuerzo de pilar de medianería: caso de viga plana

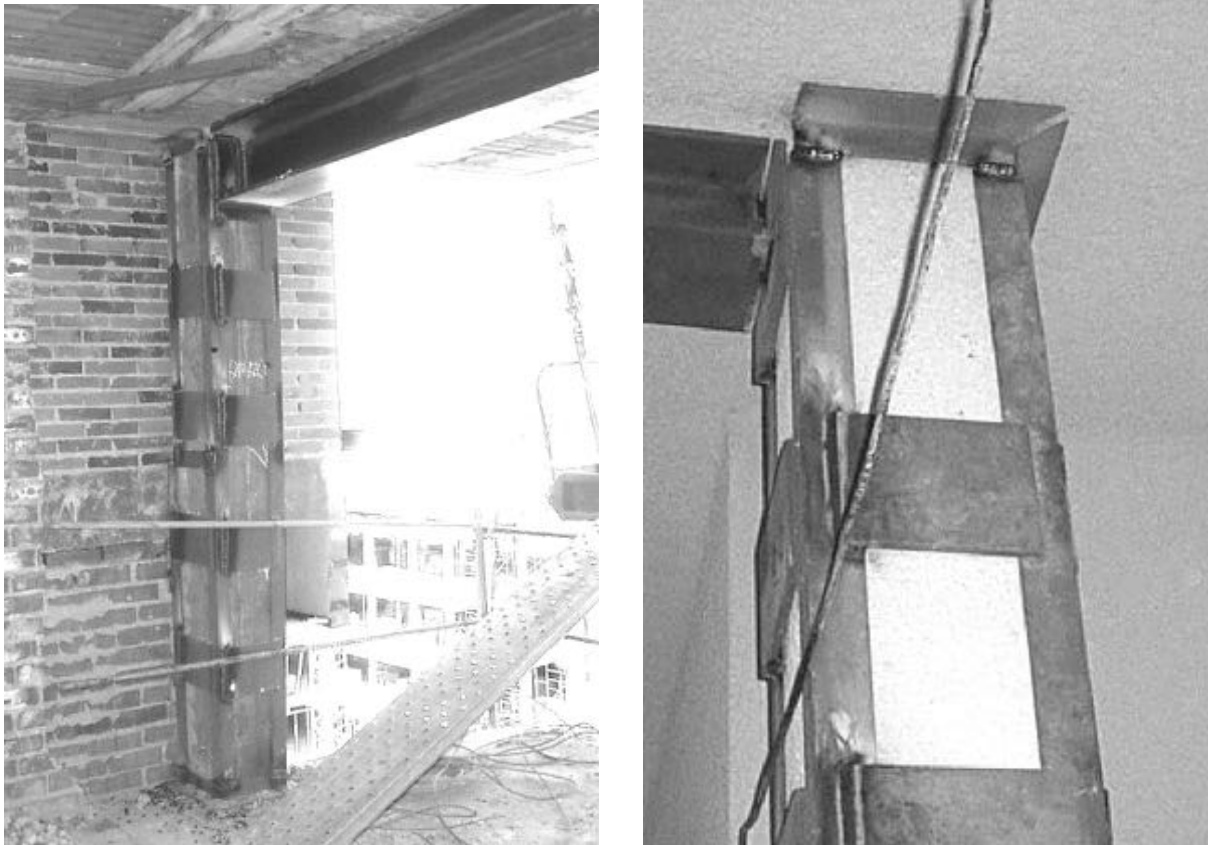
Ejemplos de refuerzos de pilares mediante angulares empresillados

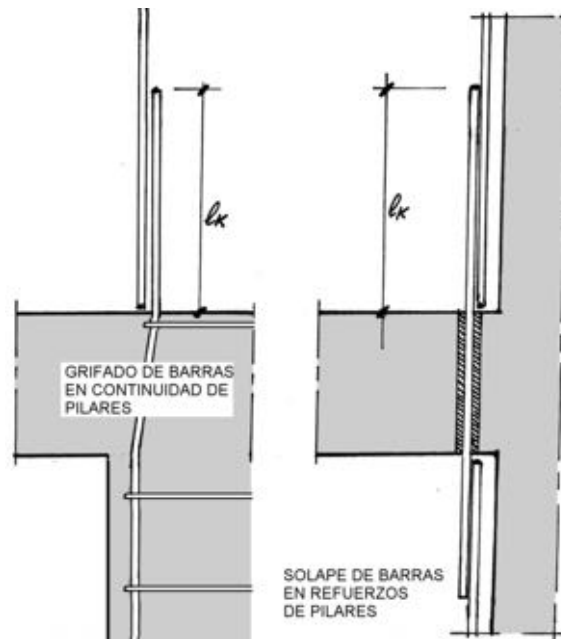
Como alternativa, se puede prescindir de dar continuidad a la armadura de refuerzo entre plantas, pero en éste caso, el refuerzo es local de cada tramo de pilar, actuando de forma combinada por fricción y por efecto de zunchado (efecto de Poisson):

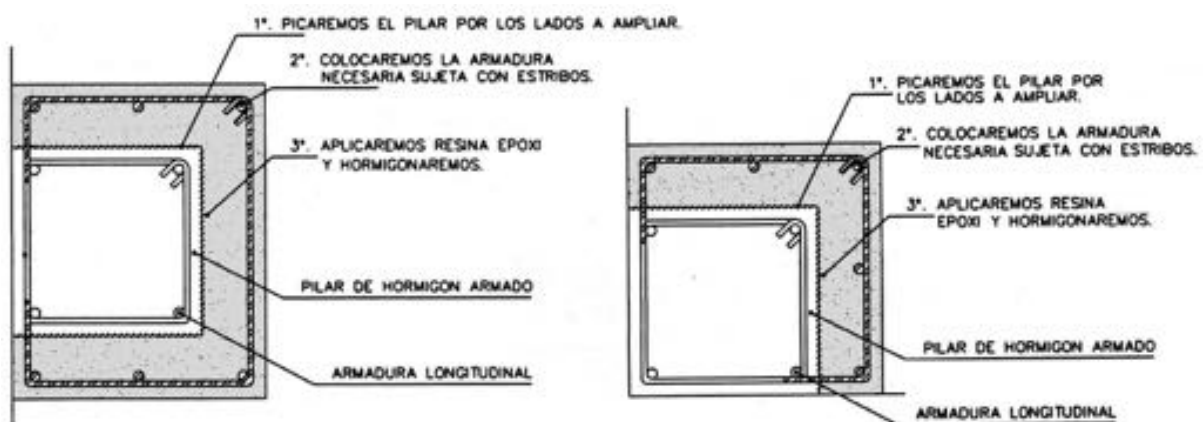
Previamente al encofrado, se procederá a apuntalar la estructura (forjados y/o vigas) para descargar al pilar de las cargas superiores, y posteriormente se picarán y rasparán las caras que se pretenden aumentar. También es recomendable matar o biselar las esquinas. En los casos de pilares de esquina o medianería, y para la conexión de la nueva armadura, se realizarán perforaciones (régolas), en las cuales se introducirán con resina epoxi los nuevos estribos:

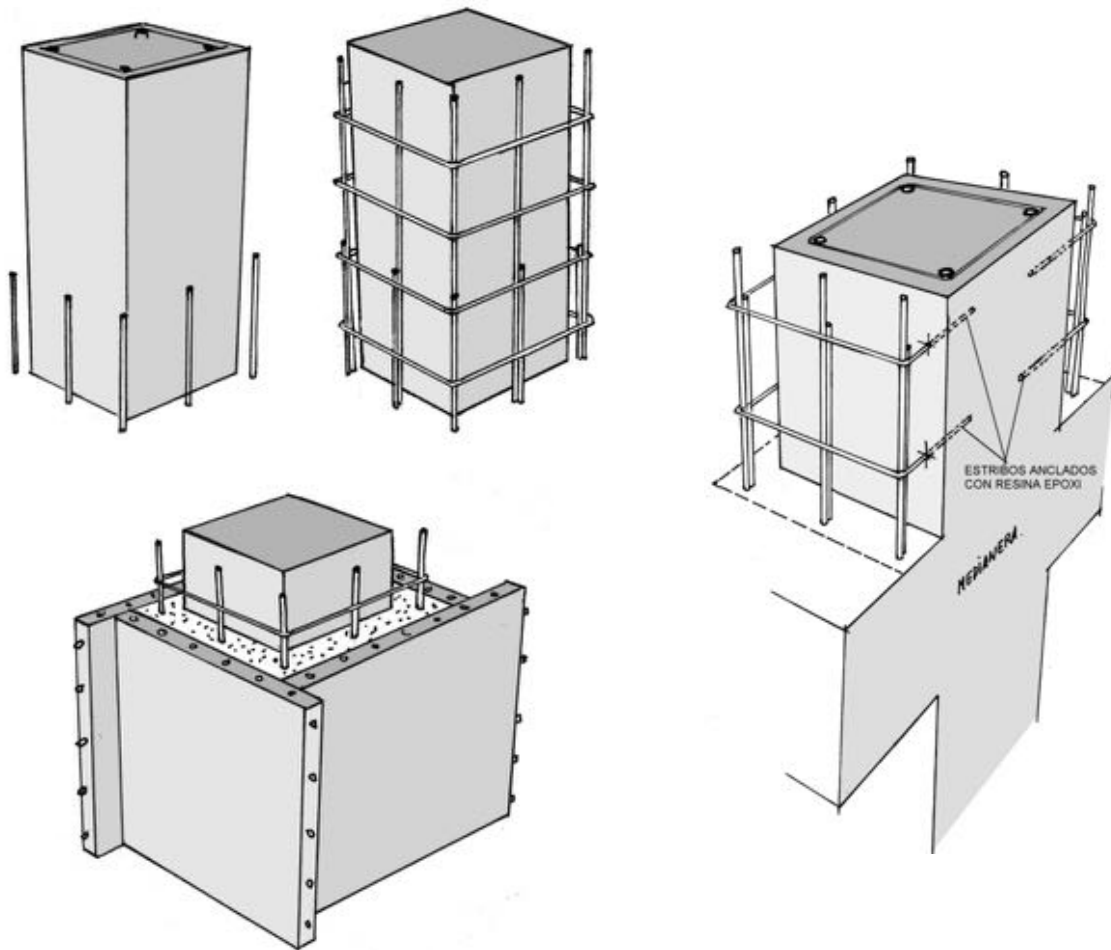
El proceso de ejecución es, en esquema, como sigue:

- a) Apuntalamiento
- b) Preparación de la superficie del pilar.
- c) Perforación y colocación de la armadura pasante de solape (continuidad).
- d) Colocación de la armadura del refuerzo.
- e) Conexión de los nuevos estribos al pilar (en caso de pilares de medianería)
- f) Encofrado y vertido del hormigón (puede hacerse en varias fases o tongadas), siendo la última mediante bombeo y por vertido desde el forjado superior a través de perforación. El espesor del refuerzo deberá ser siempre mayor de 50 mm.

Esquema del proceso de refuerzo en pilares con forro de hormigón armado

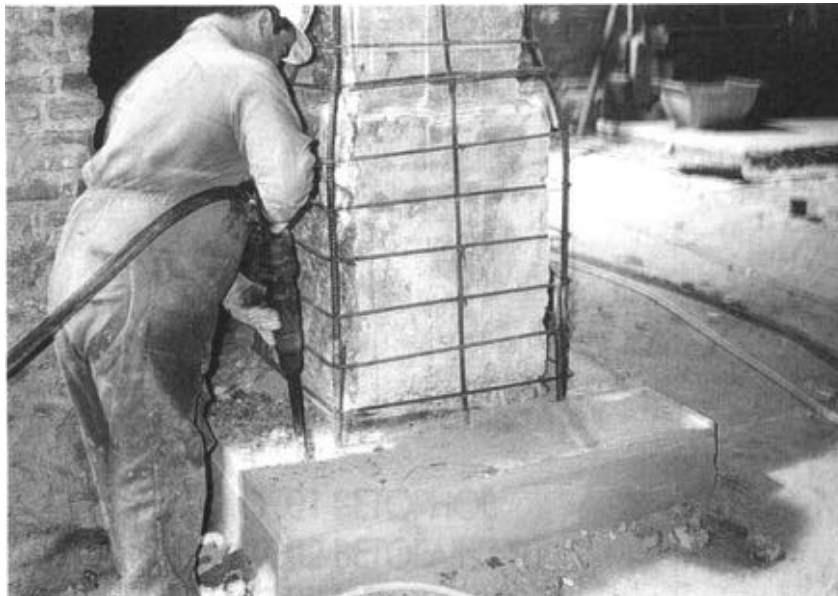
Anclaje de las nuevas armaduras de refuerzo en la zapata mediante resina epoxi

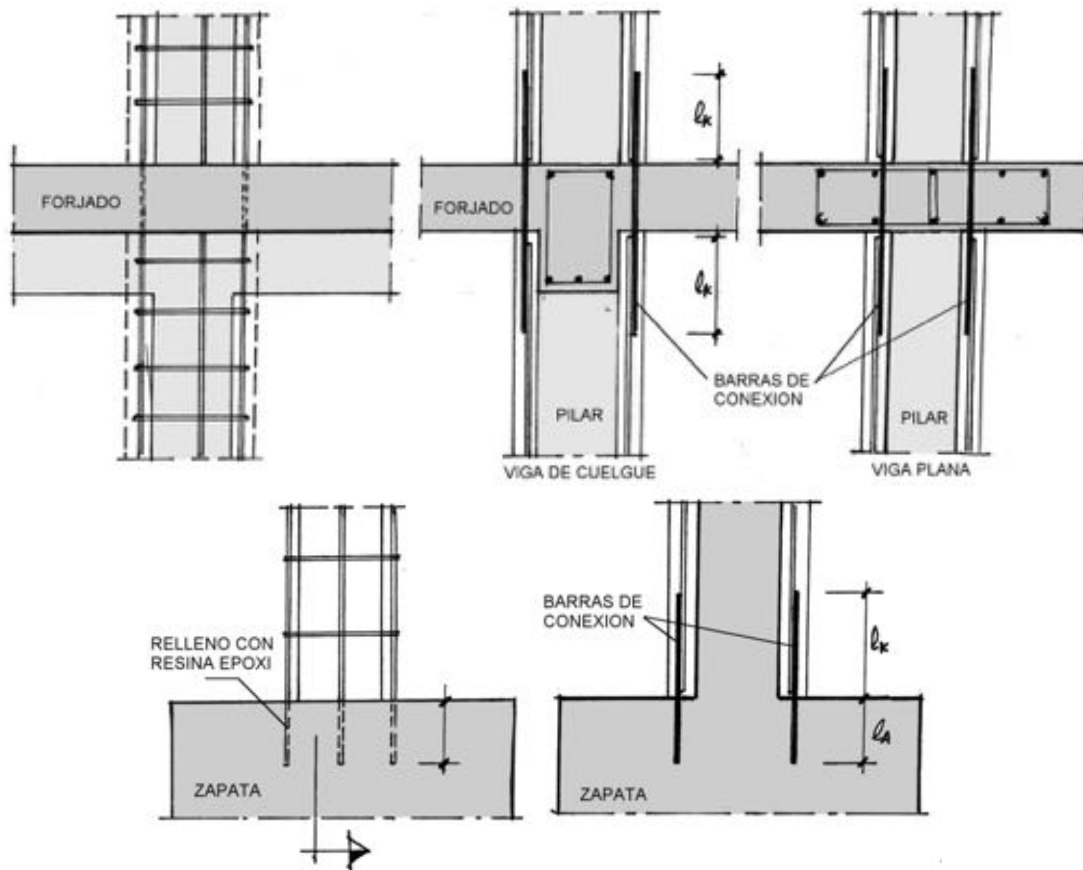
A continuación se muestran algunos detalles de colocación del refuerzo y de las armaduras de continuidad en los casos de viga de cuelgue, viga plana y apoyo del refuerzo en zapata:

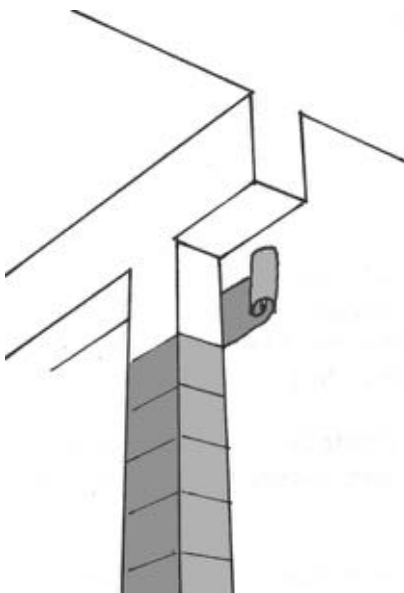
5.5.3 Refuerzos con laminados de fibra de carbono.

En algunos casos no es posible aumentar la sección del pilar. El refuerzo mediante laminados CFRP es muy versátil y mejora notablemente la resistencia del pilar a compresión por efecto de zunchado (efecto de Poisson) y la resistencia a flexión y cortante. Obviamente, es un sistema de mayor coste pero mas efectivo. Al ser un refuerzo que no está pensado para absorber esfuerzos de compresión directos (salvo lo explicado antes), no es conveniente utilizarlo en los casos en los que se necesite un aumento considerable de resistencia a compresión del pilar.

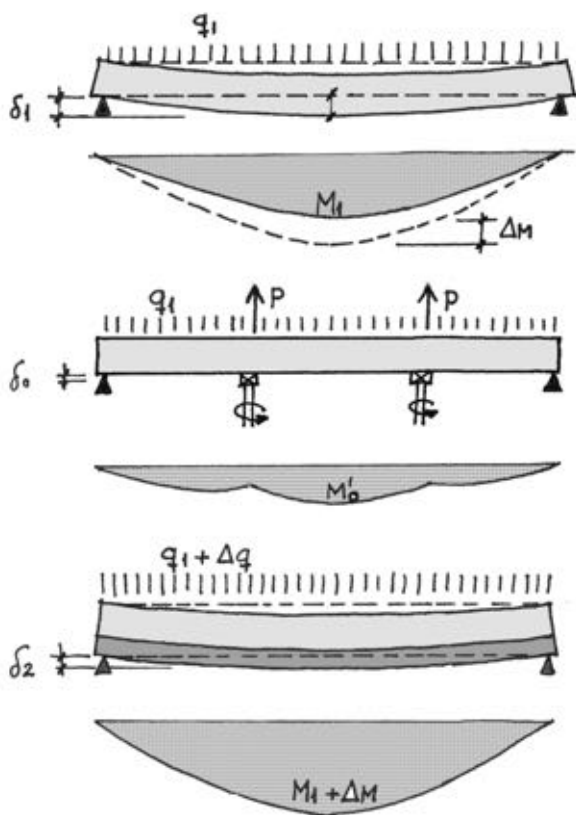
Este último punto puede solucionarse también mediante el empleo de morteros expansivos en el contacto viga-refuerzo, o también mediante el empleo de gatos hidráulicos después de la colocación del refuerzo y antes de su apoyo definitivo en sus extremos.

En la figura se muestra el esquema de puesta en carga de un refuerzo, previo apuntalamiento de la viga para compensar la flecha.

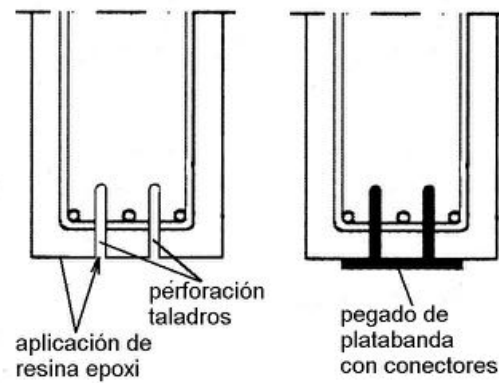
5.6.1 Refuerzo con pletinas o platabandas de acero

Se trata de aumentar la cuantía mecánica de acero en la cara inferior (debido a su corrosión o a su insuficiencia), adhiriendo una platabanda de acero mediante resina epoxi y unos conectores que aseguren la transmisión de esfuerzos rasantes entre hormigón y acero.

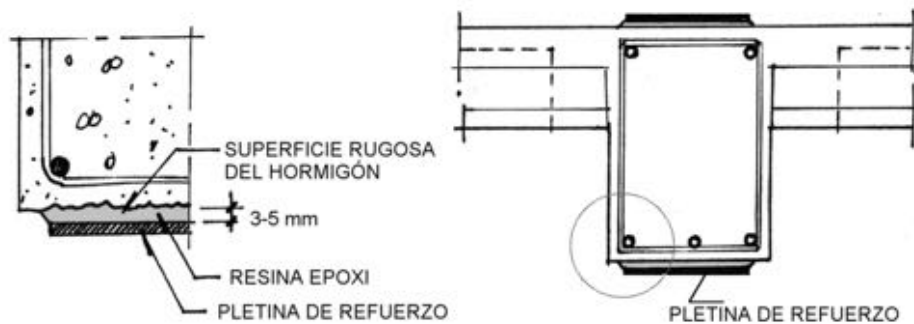
Previamente se deberá limpiar (cepillo o chorro de arena) la superficie del hormigón a unir, asegurando la ausencia de suciedad y provocando la mayor rugosidad posible en el hormigón:

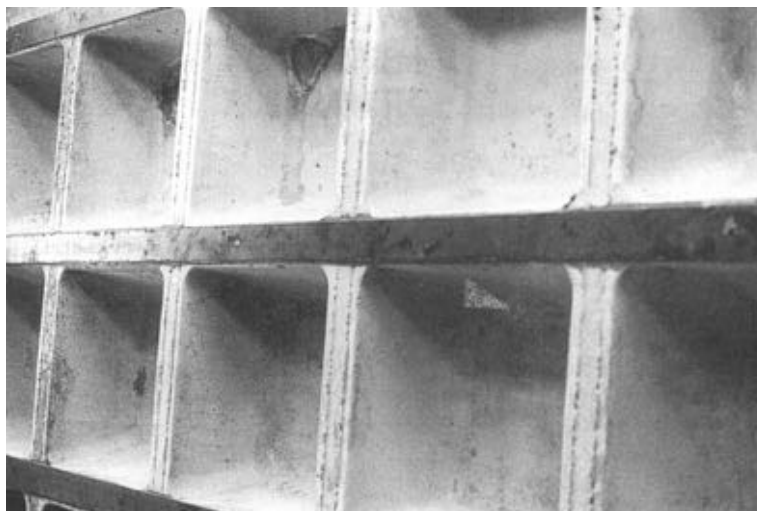
Posteriormente se aplica la resina con rodillo o brocha en una capa regular y fina, para seguidamente colocar las platabandas, asegurando una cierta presión durante el endurecimiento de la resina (mediante puntales y sopanda).

Pegado de pletinas de acero de refuerzo en cara inferior de nervios de forjado, mediante resinas epoxi

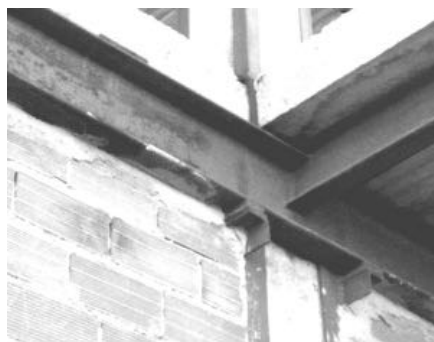
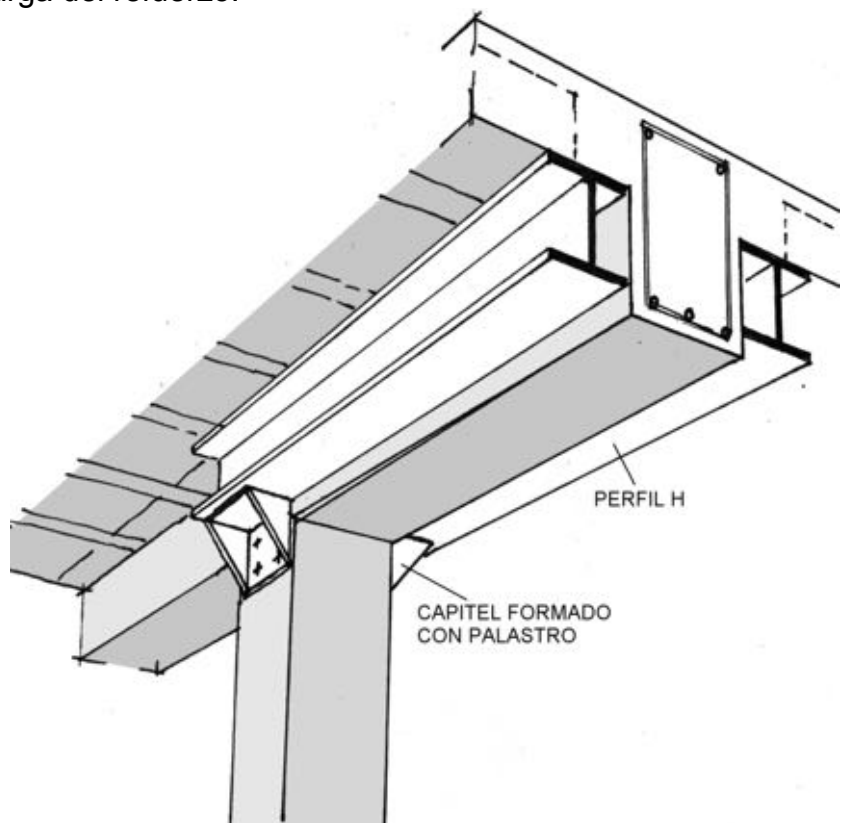
Sección por refuerzo:

Como se puede apreciar en la figura, el apoyo del refuerzo en el pilar existente se realiza mediante soldadura en unos capiteles formados de palastro, sujetos al pilar mediante anclajes químicos y recibidos con resina epoxi.

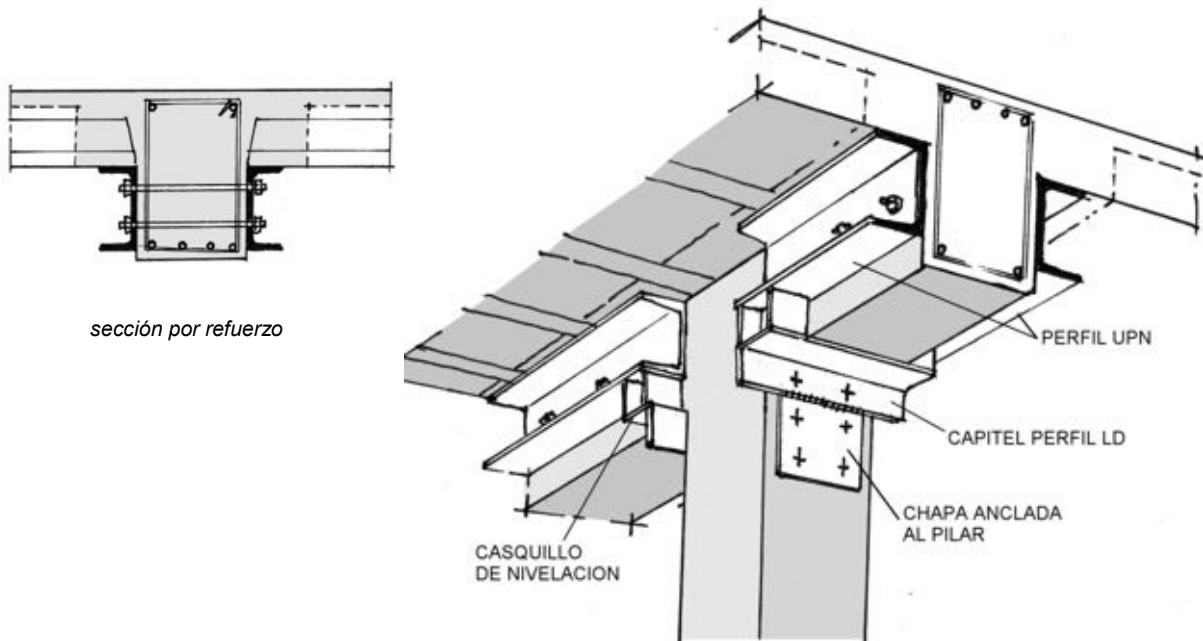
→ En la siguiente figura se muestra una solución alternativa a la anterior, utilizando perfiles UPN cosidos a la viga de H.A. mediante conectores roscados. Este sistema

está más indicado en aquellos casos en los que interese reforzar la viga y no puentear el forjado. En definitiva, se utilizará en el caso de que el refuerzo necesario sea de menor cuantía que en el caso anterior.

Esta técnica permite la aplicación de una capa de resina epoxi para asegurar la colaboración entre refuerzo y viga.

En éste caso, el apoyo del refuerzo en el pilar existente se puede realizar mediante un capitel frontal anclado con resina epoxi y unos casquillos de prolongación y nivelación.

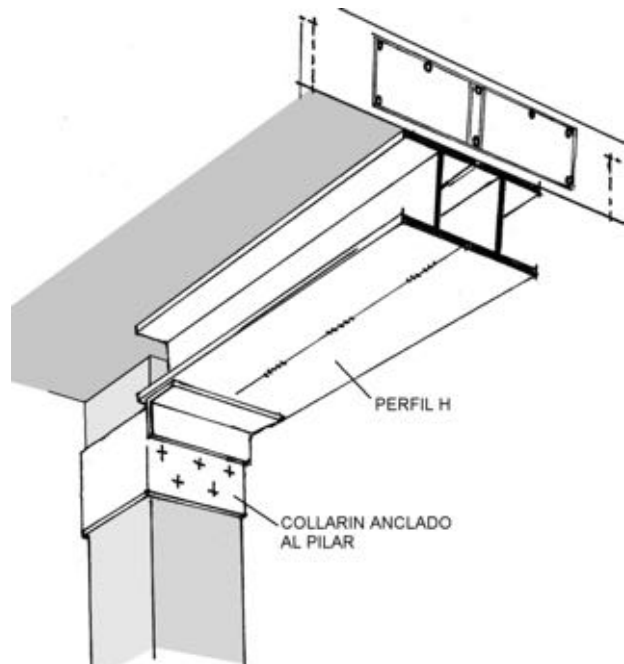
→ En el caso de tratarse de una viga plana, el proceso se simplifica pues en ciertos casos, es suficiente con un solo perfil. Sin embargo, y dada la mayor deformación que normalmente se encuentra en las vigas planas, habrá que tener especial cuidado en “acuñar” convenientemente mediante morteros de resinas entre refuerzo y viga de H.A.

En éste caso, se muestra otro sistema de apoyo del refuerzo en el pilar mediante un collarín anclado a éste, que sirve de base para soldar un casquillo o capitel de apoyo.
