MANUAL DE PATOLOGÍA DE LA EDIFICACIÓN

**DEPARTAMENTO DE TECNOLOGÍA DE LA EDIFICACIÓN (E.U.A.T.M)
UNIVERSIDAD POLITÉCNICA DE MADRID**

TOMO 2

**PATOLOGÍA DE LAS ESTRUCTURAS:
HORMIGÓN Y MADERA**

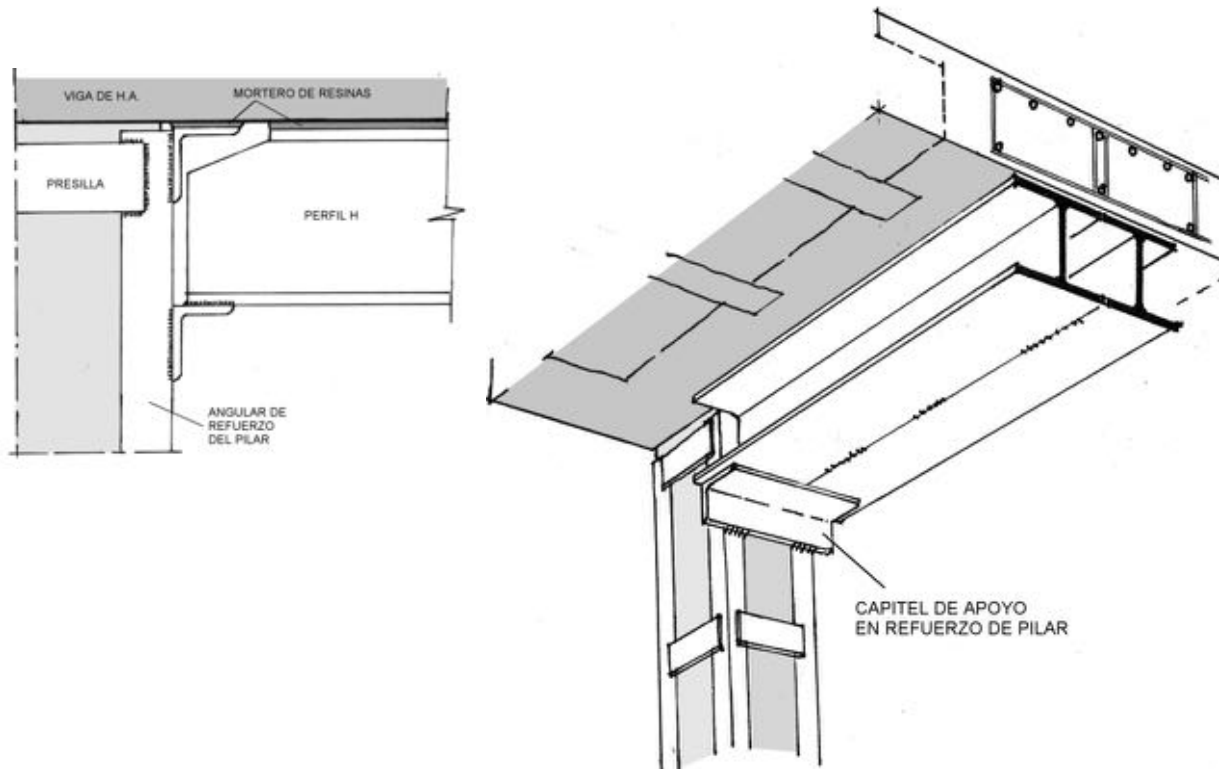
→ En la figura siguiente, se muestra el

sistema de apoyo del refuerzo metálico en el caso de pilares con refuerzo metálico. En éstos casos, basta con un casquillo o capitel soldado al refuerzo, que servirá tanto de elemento de apoyo como de nivelación:

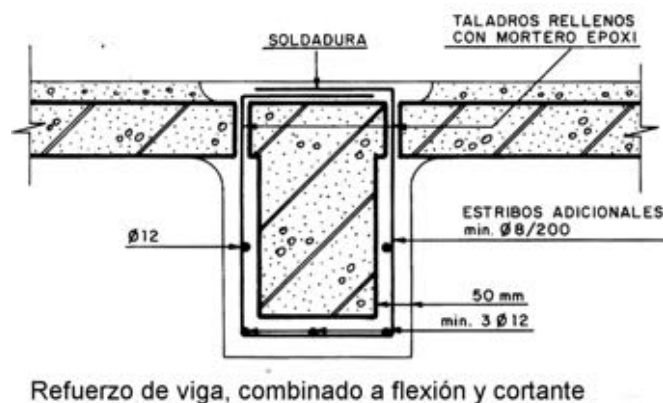
La dificultad estriba en el vertido del hormigón, que obliga a perforar el forjado superior (entre viguetas) o bien a inyectar el mortero de reparación a través de manguitos colocados en el encofrado lateral (esto únicamente en vigas de cuelgue).

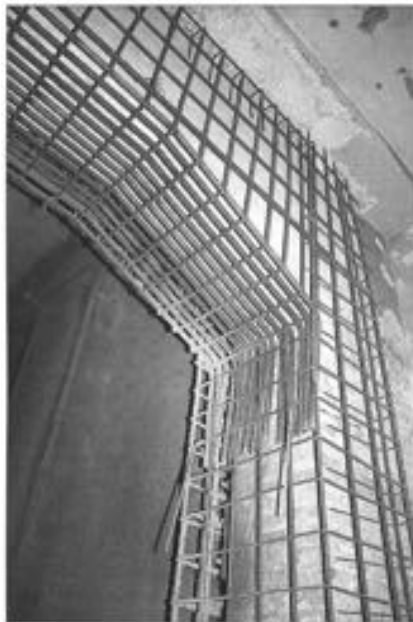
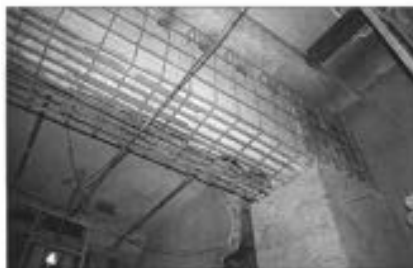
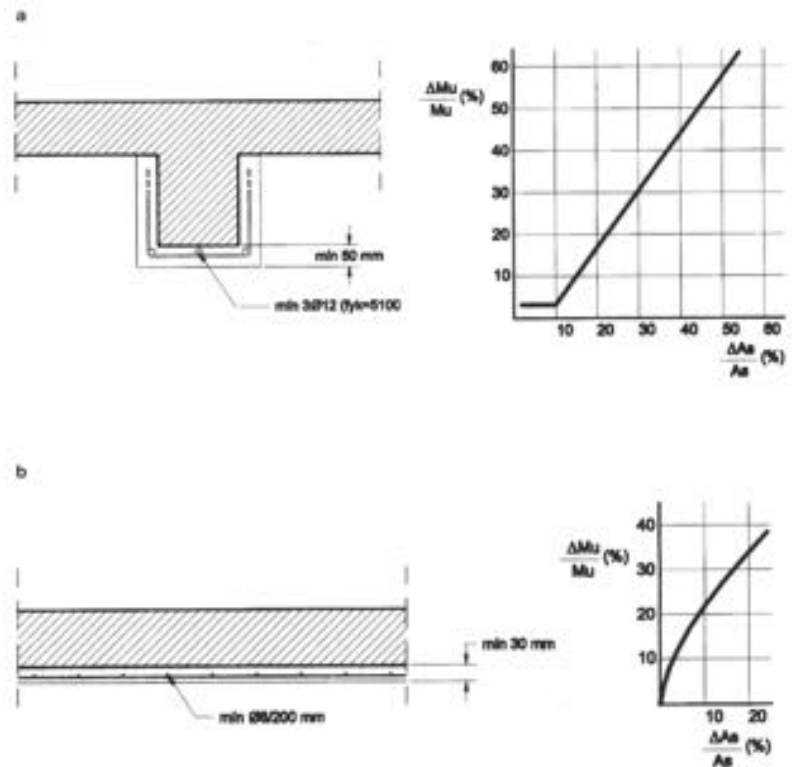
Porcentajes mínimos de armadura adicional y espesores mínimos de las capas de refuerzo en vigas

Para que el refuerzo trabaje de forma solidaria a la viga existente, se hace necesario realizar taladros en los que se introducirá los nuevos estribos, rellenando posteriormente con resina epoxi.

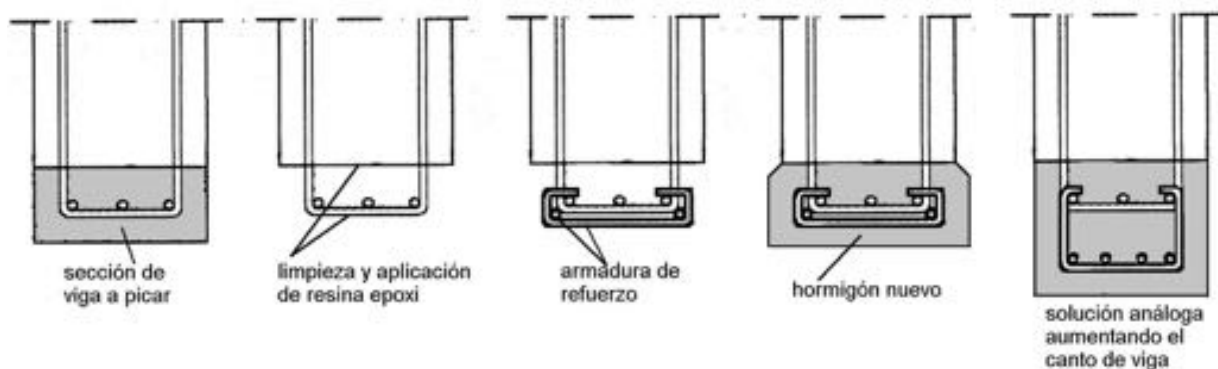
En el caso siguiente, procedemos a sustituir la parte inferior de la viga (normalmente dañada) por una sección nueva. Es recomendable en aquellos casos en los que se combina la falta de cuantía mecánica a tracción, con un deterioro del hormigón, bien por fisuración, bien por corrosión de la armadura:

Es fundamental para conseguir buenos resultados, que la superficie limpia del hormigón y del armado antiguos, se imprima con resina epoxi en una capa fina, mediante un *punto de unión*.

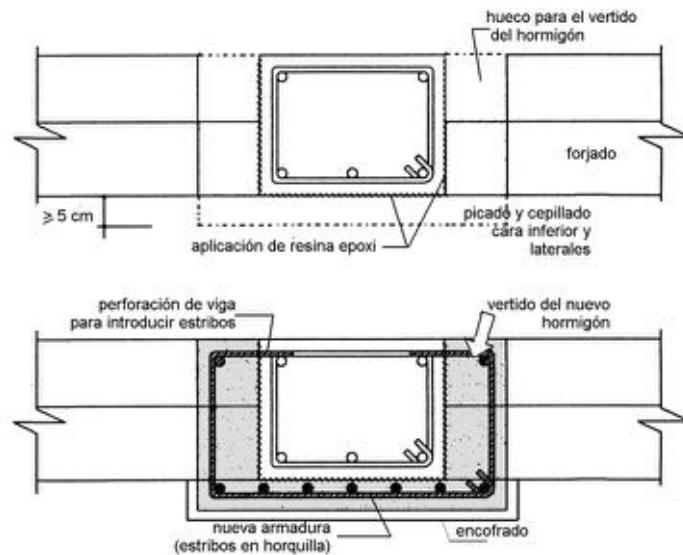
En el caso de necesitar reforzar vigas planas de H.A. (ver figuras siguientes), el proceso es análogo, salvo que se precisa de la perforación del forjado desde la cara superior (entre viguetas) para realizar el hormigonado de la nueva armadura. A su vez, y dependiendo de si el refuerzo implica un aumento de canto o bien de ancho de viga, se proponen las siguientes técnicas:

Refuerzo de viga plana con aumento del ancho, y con un aumento reducido del canto

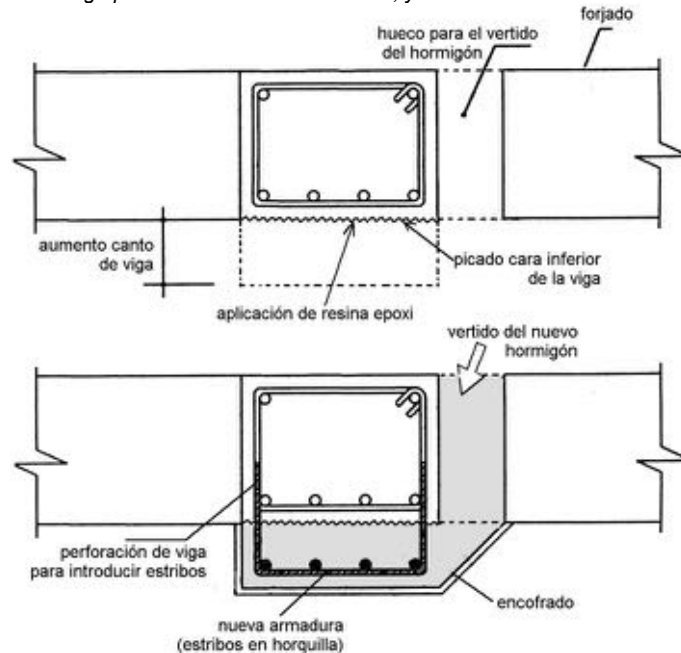
Refuerzo de viga plana con aumento del canto (mayor inercia)

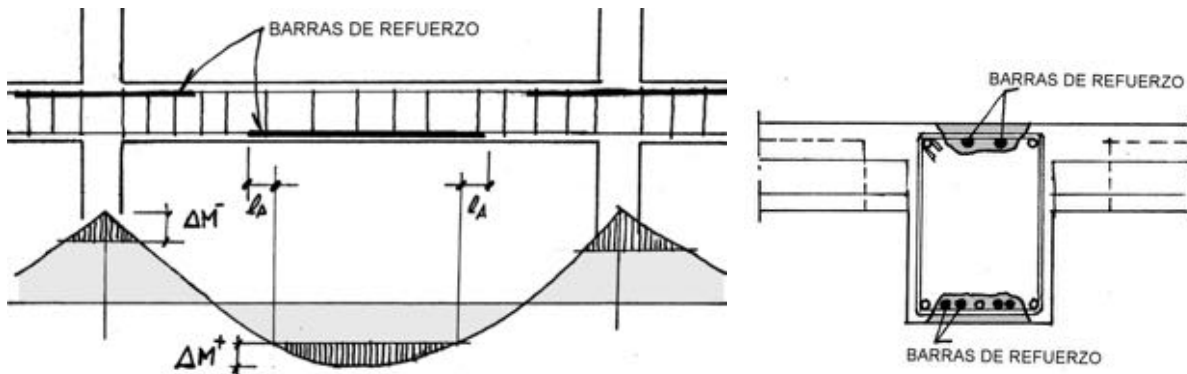
La figura siguiente muestra el esquema de refuerzo en una viga de H.A. continua, en la que se ha evaluado la capacidad mecánica real de la viga y las solicitaciones que se producen con la carga de servicio. Se observa un incremento de momento que hay que absorberlo con un refuerzo de armadura longitudinal:

El refuerzo inferior (vano de la viga) es relativamente sencillo, pero el superior obliga a realizar perforaciones en la base del pilar para dar continuidad a la armadura de negativos de refuerzo. Esta operación puede no ser necesaria en vigas planas, en las que la armadura puede pasar por fuera del pilar. En cualquier caso, dichas perforaciones deberán ser rellenadas con resina epoxi inyectada.

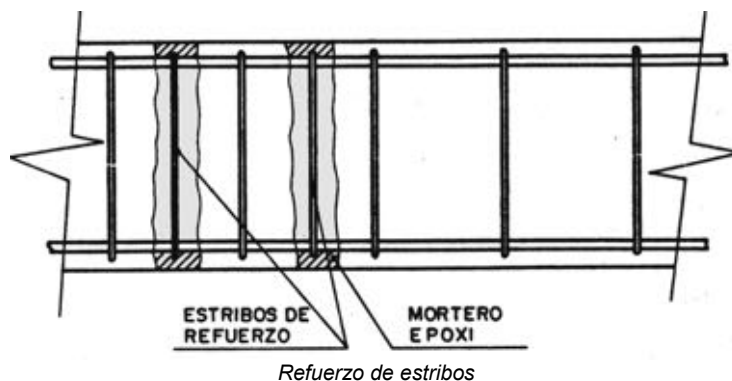
En otros casos, bien por corrosión o por cuantía insuficiente, se hace necesario reforzar la armadura transversal (estribos). Para ello se seguirá el mismo procedimiento:

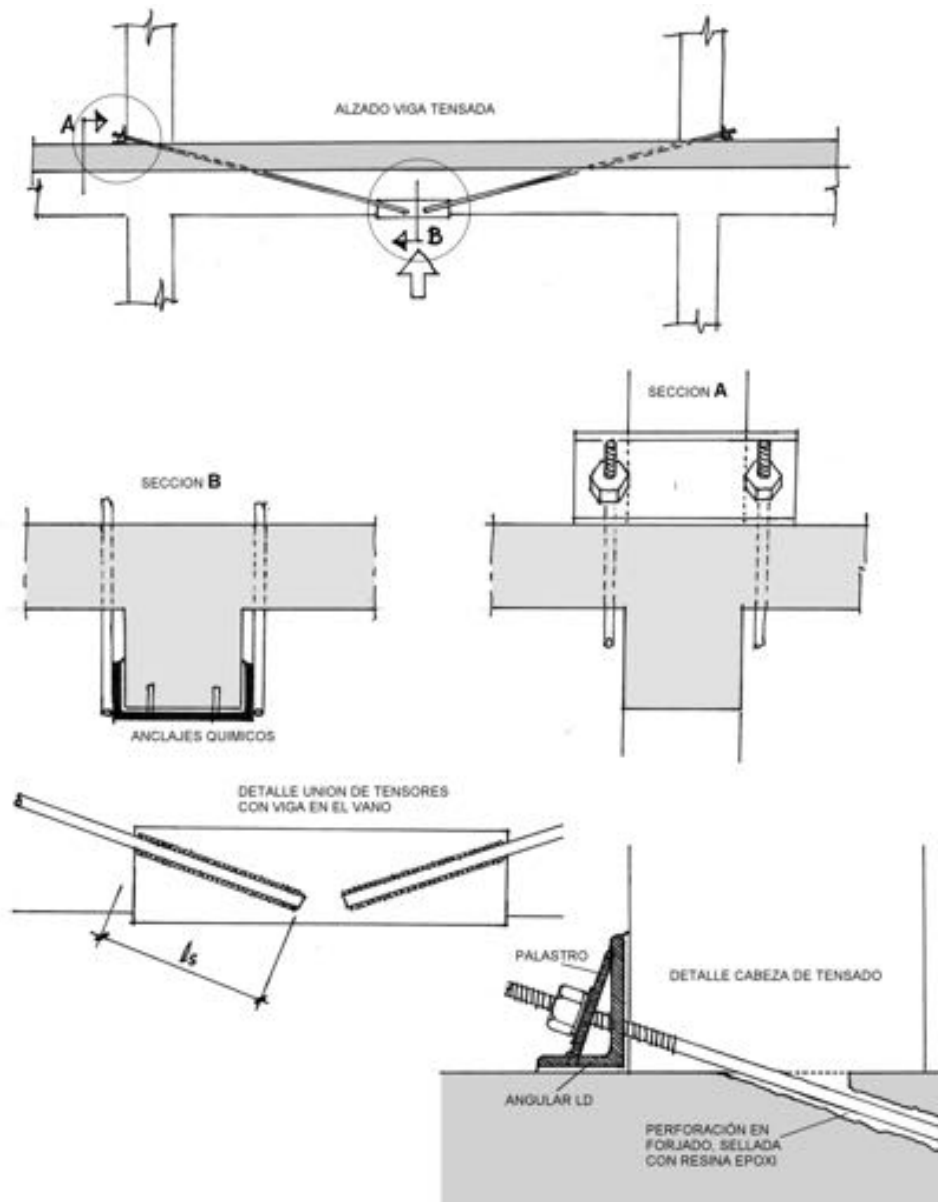
El sistema propuesto consiste en reforzar la viga mediante cables tensados que formarán una cercha colaborando con la cabeza de compresión de la viga:

- Apeo de la viga por su cara inferior mediante puntales, recuperando el máximo de flecha posible (gatos).
- Perforación de los pasos de los tensores a través del forjado. Habrá que tener especial cuidado con las coincidencias con las viguetas, para lo cual se recomienda el apeo de éstas.
- Colocación de la cabeza de tensado en la base de los pilares y del collarín de unión de tensores en el vano de la viga. Estos elementos se recibirán con resina epoxi e irán sujetos mediante anclajes químicos.
- Introducción de los tensores y fijación de sus extremos.
- Tensado. Facilita éste proceso el calentamiento previo de los tensores mediante soplete, por la dilatación de las barras producida.
- Relleno de los conductos de paso mediante resina epoxi.
- Retirada de los apeos (puesta en carga).

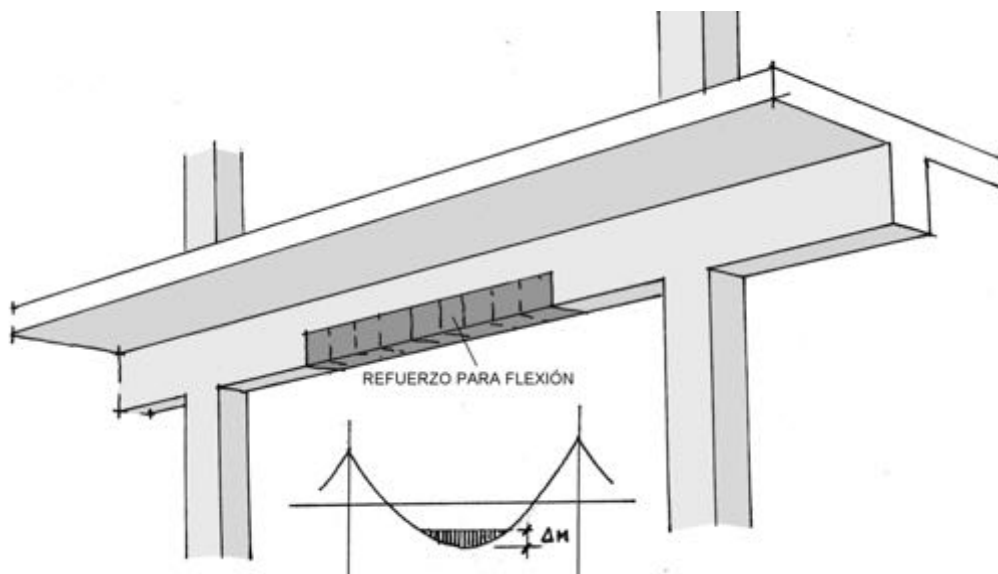
Este sistema permite aplicar el refuerzo en aquellas zonas fisuradas, o bien en aquellas zonas donde sea realmente necesario en función del tipo de sollicitación que se desee reforzar:

En la figura anterior, se propone una aplicación en la cara inferior de la viga, en su tramo central, a efectos de reforzar la capacidad de la misma ante un incremento de momentos positivos.

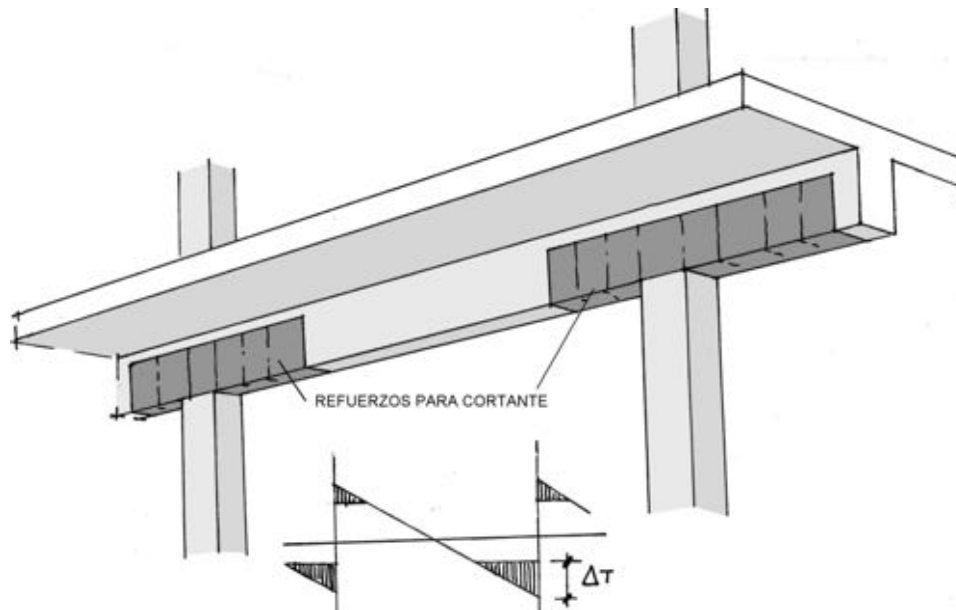
En este otro caso, se han aplicado refuerzos en las zonas cercanas a los apoyos, debido a una insuficiencia de la viga ante los esfuerzos cortantes (por oxidación de estribos o bien por una insuficiencia de cuantía de acero, o bien por un aumento de la carga de servicio).

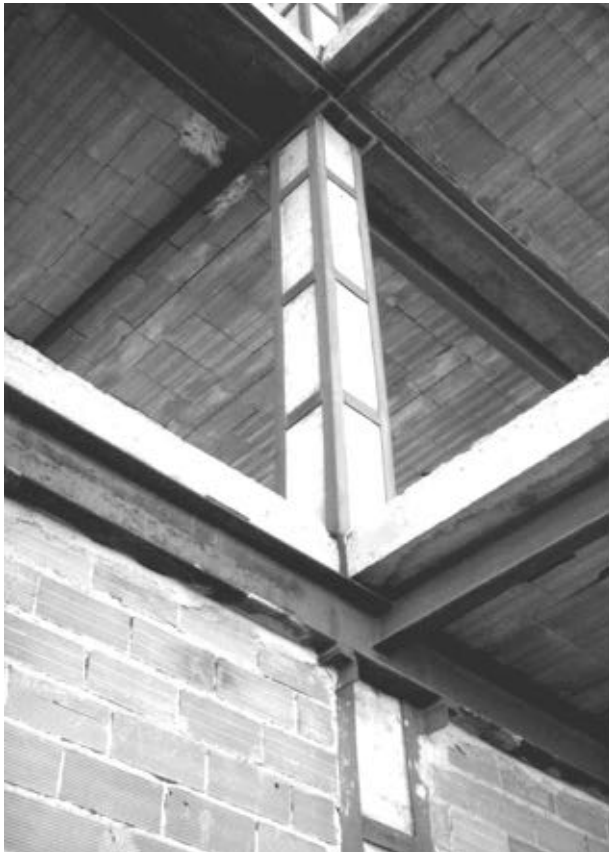
Ejemplo de sustitución funcional de una estructura de H.A. mediante perfilera de acero laminado

A continuación se muestra un ejemplo de sustitución funcional integral de los pilares y vigas en una estructura de hormigón armado, mediante perfiles de acero. En los pilares se opta por reforzar en esquinas con angulares empresillados para reducir la longitud de pandeo, adheridos al pilar de hormigón mediante resinas. En vigas se resuelve la sustitución mediante perfiles IPE bajo las mismas, y soldadas al capitel metálico del nuevo pilar. El proceso de puesta en carga de la nueva estructura se soluciona mediante gatos o bien con el retacado mediante morteros expansivos.

Esta técnica puede adaptarse tanto a una sustitución funcional de la estructura, como a un refuerzo puntual o global.

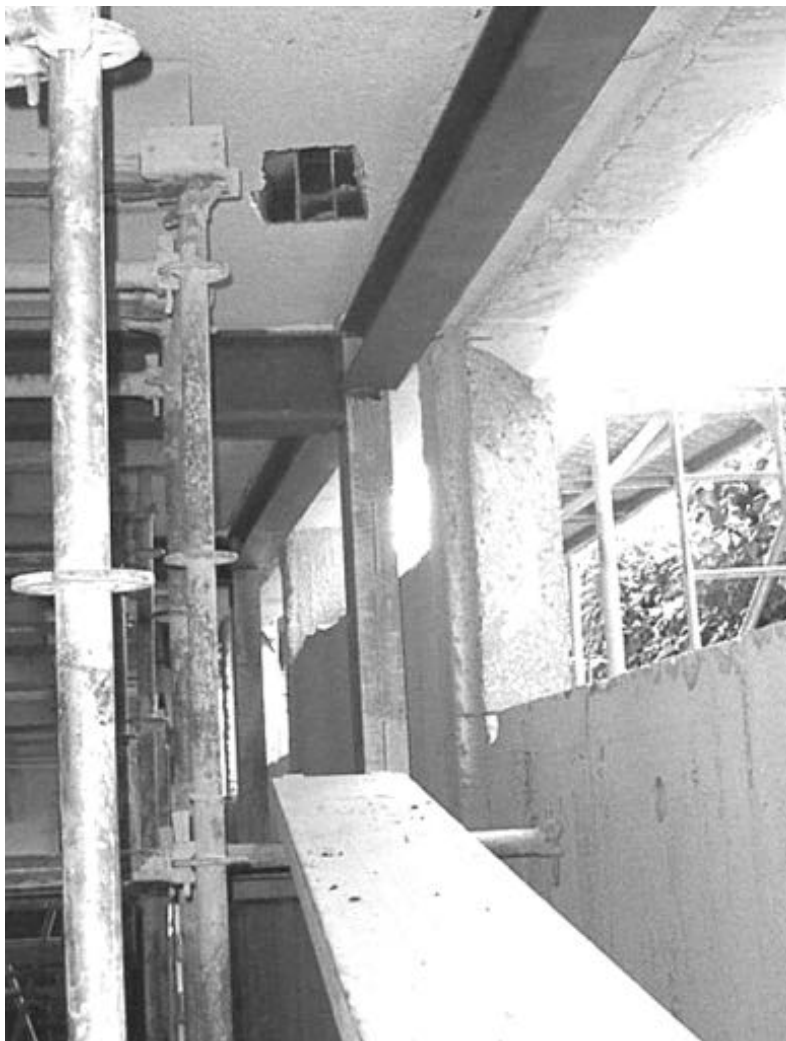
Sustitución de un pórtico de fachada: posteriormente a la ejecución del nuevo pórtico, se demuele el existente y se produce la puesta en carga

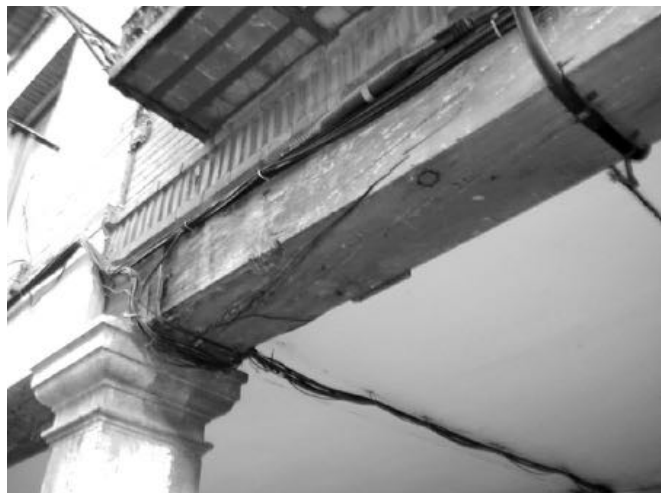
Foto nº 1

Una muestra de una de esas fendas o grietas aparece en la fotografía nº 1. Una fenda puede llegar a partir de la viga en dos.

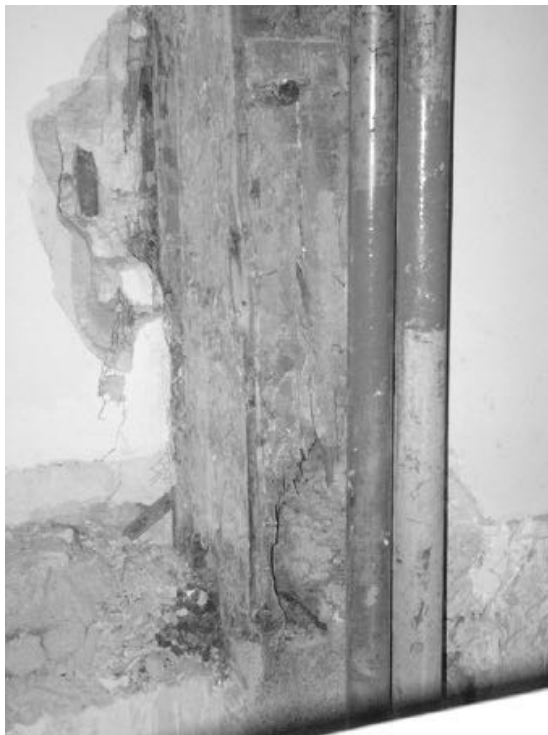
Foto nº 2

Una muestra del estado habitual en el que puede encontrarse la base de un pie derecho de la planta inferior puede comprobarse en la fotografía nº 2.

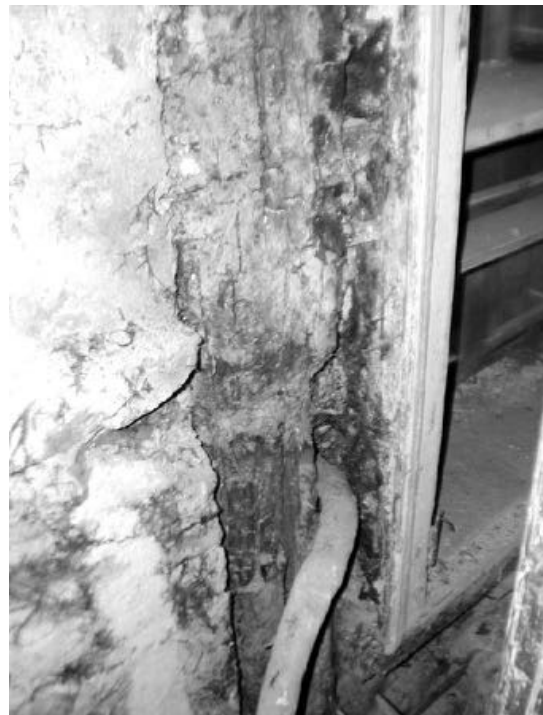
Foto nº 3

- b) En el resto de las plantas, generalmente las lesiones de los pies derechos se encuentran en su zona inferior. En este caso la causa primaria, que es la humedad, proviene de las fugas que hayan podido producirse en las tuberías de suministro de agua y en los desagües. Véase la foto nº 3.
- c) Para determinar la situación de las zonas de riesgo hay que revisar, como se ha dicho en el punto anterior, los locales húmedos, cocinas y baños y las proximidades de las bajantes. Véase la foto nº 4.

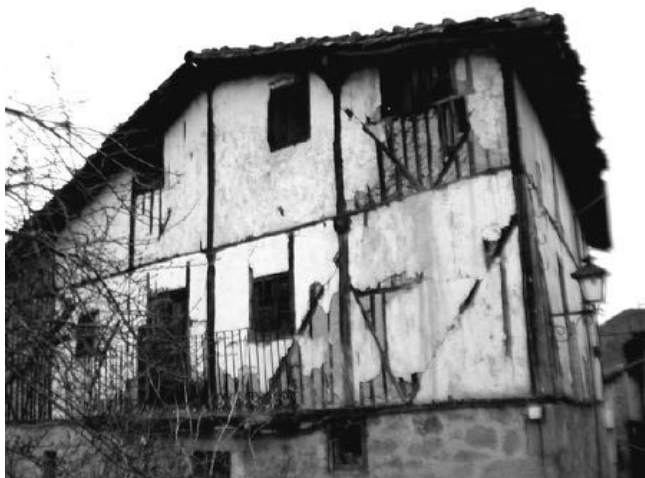
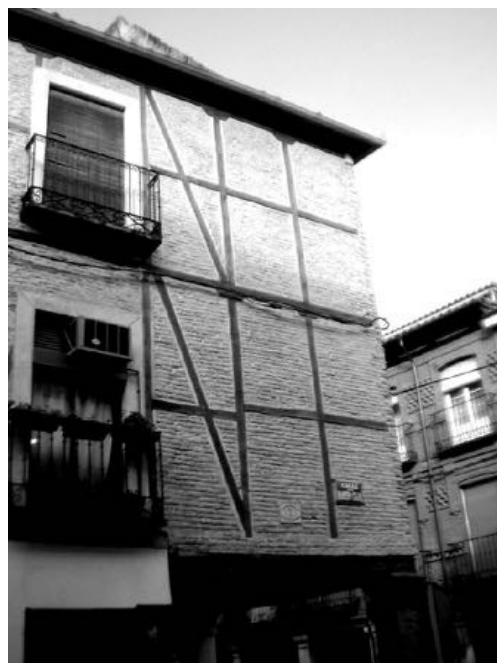
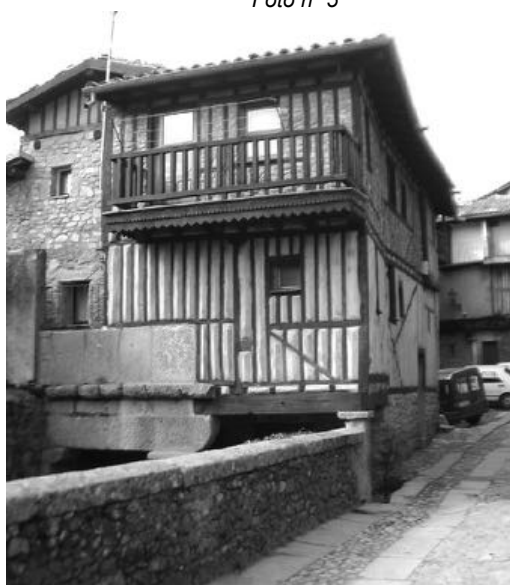
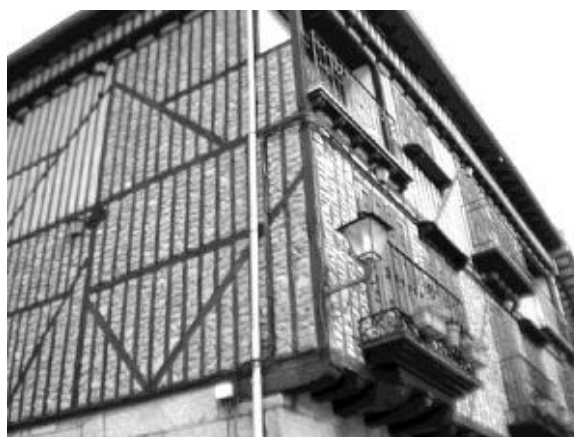
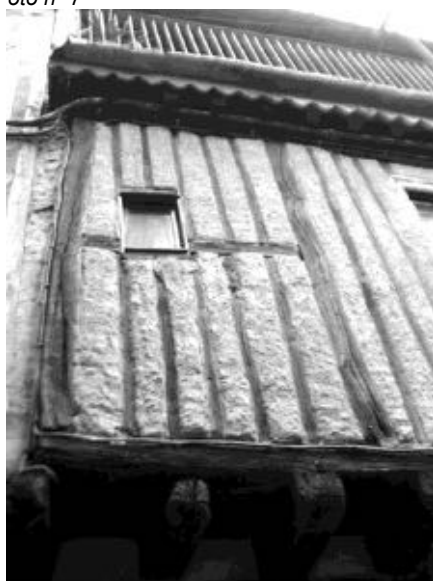
Una muestra de las diferentes posibilidades que existen de estructuras de entramado de madera se puede apreciar en las fotografías números 5,6,7,8 y 9.

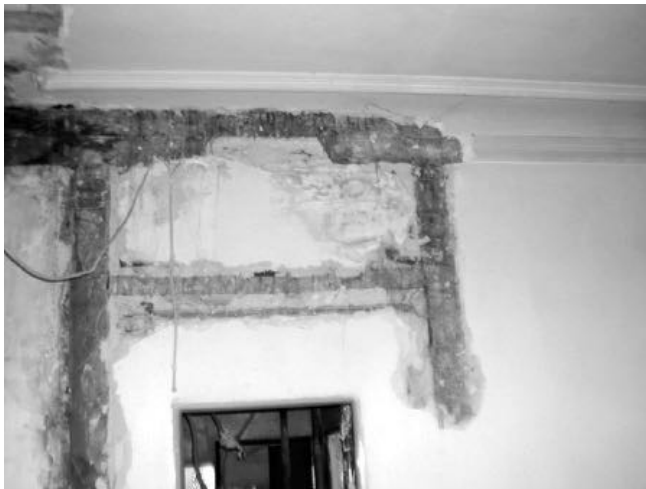
Foto nº 10

- a) Localizar la posición de los pies derechos dentro de los muros picando el revestimiento. Medir escuadrías.
 - b) Medir distancias entre pies derechos y hasta medianerías en todas las plantas.
 - c) Estudiar la posición de las vigas, zapatas y otros refuerzos superiores.
 - d) Dibujar el esquema del muro de entramado completo y comprobar si hay desplazamientos en los pies derechos.
 - e) Situar ataques de pudrición.
 - f) Situar ataques de insectos xilófagos.
- a) Es necesario localizar la posición de los pies derechos dentro de los muros. Para ello hay que picar el revestimiento y, a veces, parte de la fábrica. Véase la foto nº 10.

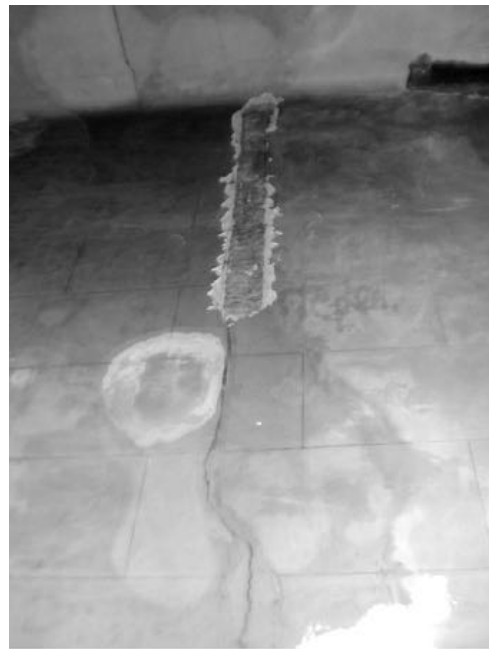
Foto nº 11

En muchas ocasiones la existencia de una grieta vertical está señalando la posición del pie derecho como puede verse en la fotografía nº 11.

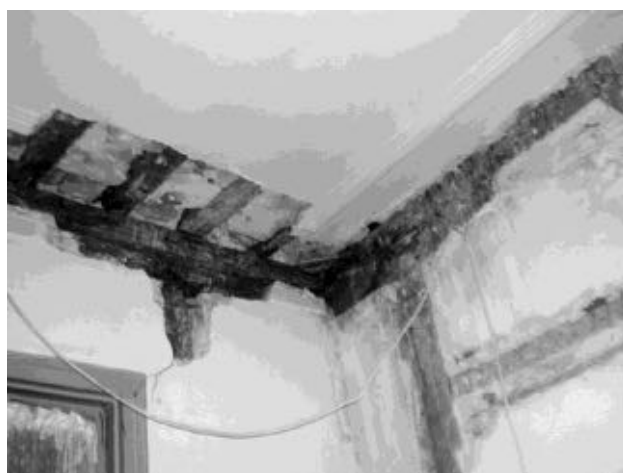
Foto nº 12

c) También deben localizarse otras piezas del muro tales como las zapatas y las carreras y, en su caso, las sobrecarreras si existieran. Véase la foto nº 12.

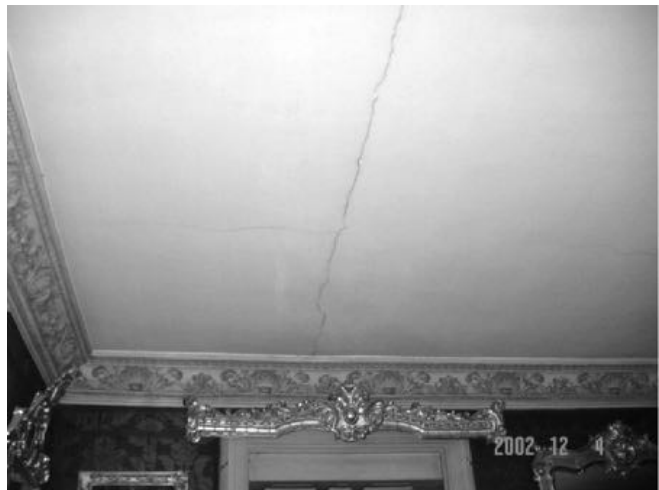
Foto nº 13

Las grietas longitudinales existentes en la cara inferior de los forjados indican la posición de las viguetas y, posiblemente, su mal estado, bien por haber flectado excesivamente o por encontrarse las cabezas de las mismas podridas y sin apoyo en los muros. Véase como ejemplo la fotografía nº 13.

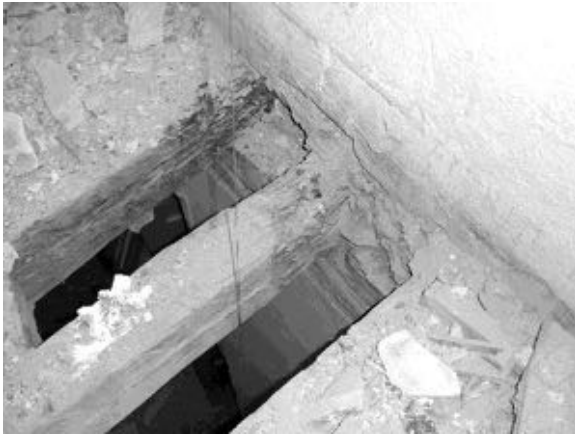
*Foto nº 14*

Para tener la garantía de no cometer errores lo mejor, y también necesario cuando se va a rehabilitar un edificio, es eliminar los pavimentos antiguos y los rellenos existentes bajo estos, hasta dejar al descubierto la cara superior de vigas y viguetas. Véase la fotografía nº 14.

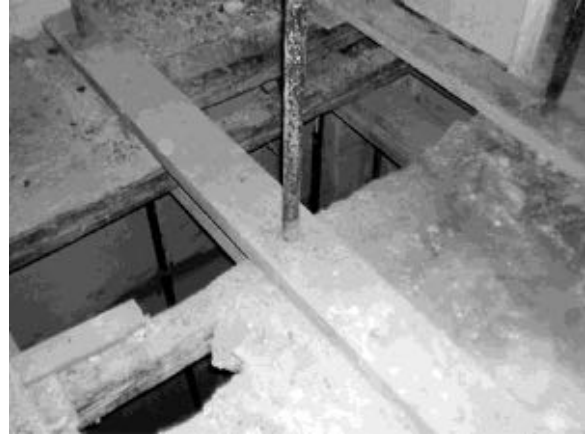
*Foto nº 15*

Esta operación debe hacerse con cuidado sobre todo en los locales húmedos donde, al demoler el pavimento, podría producirse el hundimiento del mismo. Véase a este respecto la fotografía nº 15.

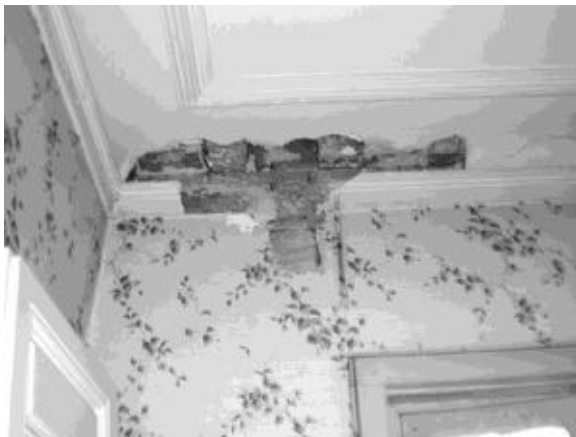
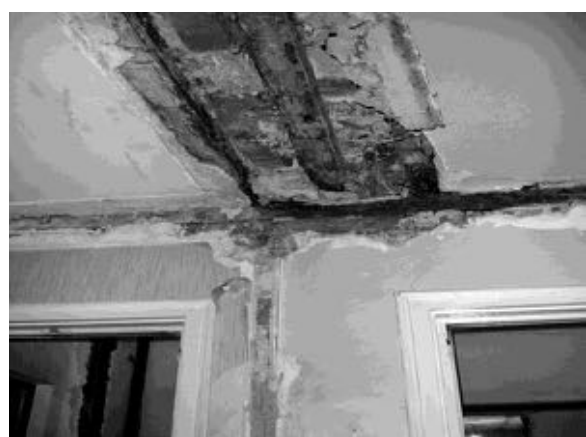
- c) Otra forma de comprobar el estado en que se encuentran las cabezas de las viguetas, que suelen ser los puntos que pueden encontrarse mal, es picar el revestimiento inferior del forjado en las zonas de apoyo de las mismas sobre los muros. Véase la foto nº 16 donde el estado es aparentemente bueno y la foto nº 17 donde se aprecia alguna cabeza de vigueta en mal estado y también la carrera de apoyo.

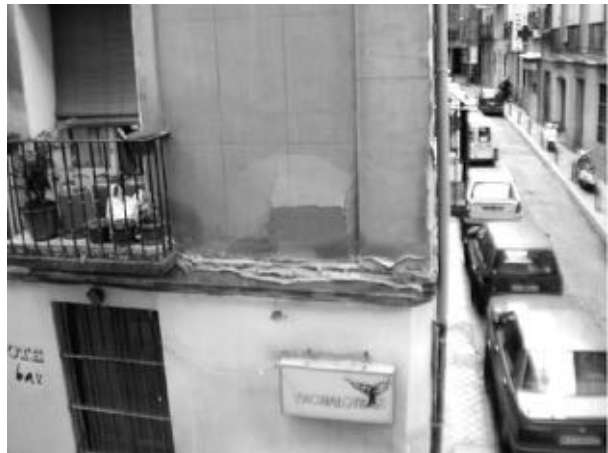
Foto nº 18

Uno de ellos puede verse en el dibujo nº 2 siguiente y se corresponde con las proximidades de las impostas de fachada donde se acumula el agua que puede pasar a través de las juntas de la sillería o mampostería de un edificio llegando a la testa o cabeza de las vigas del forjado favoreciendo la posible aparición de lesiones. En la fotografía nº 18 se ve una imposta de fachada con las humedades que pueden producir las lesiones comentadas.

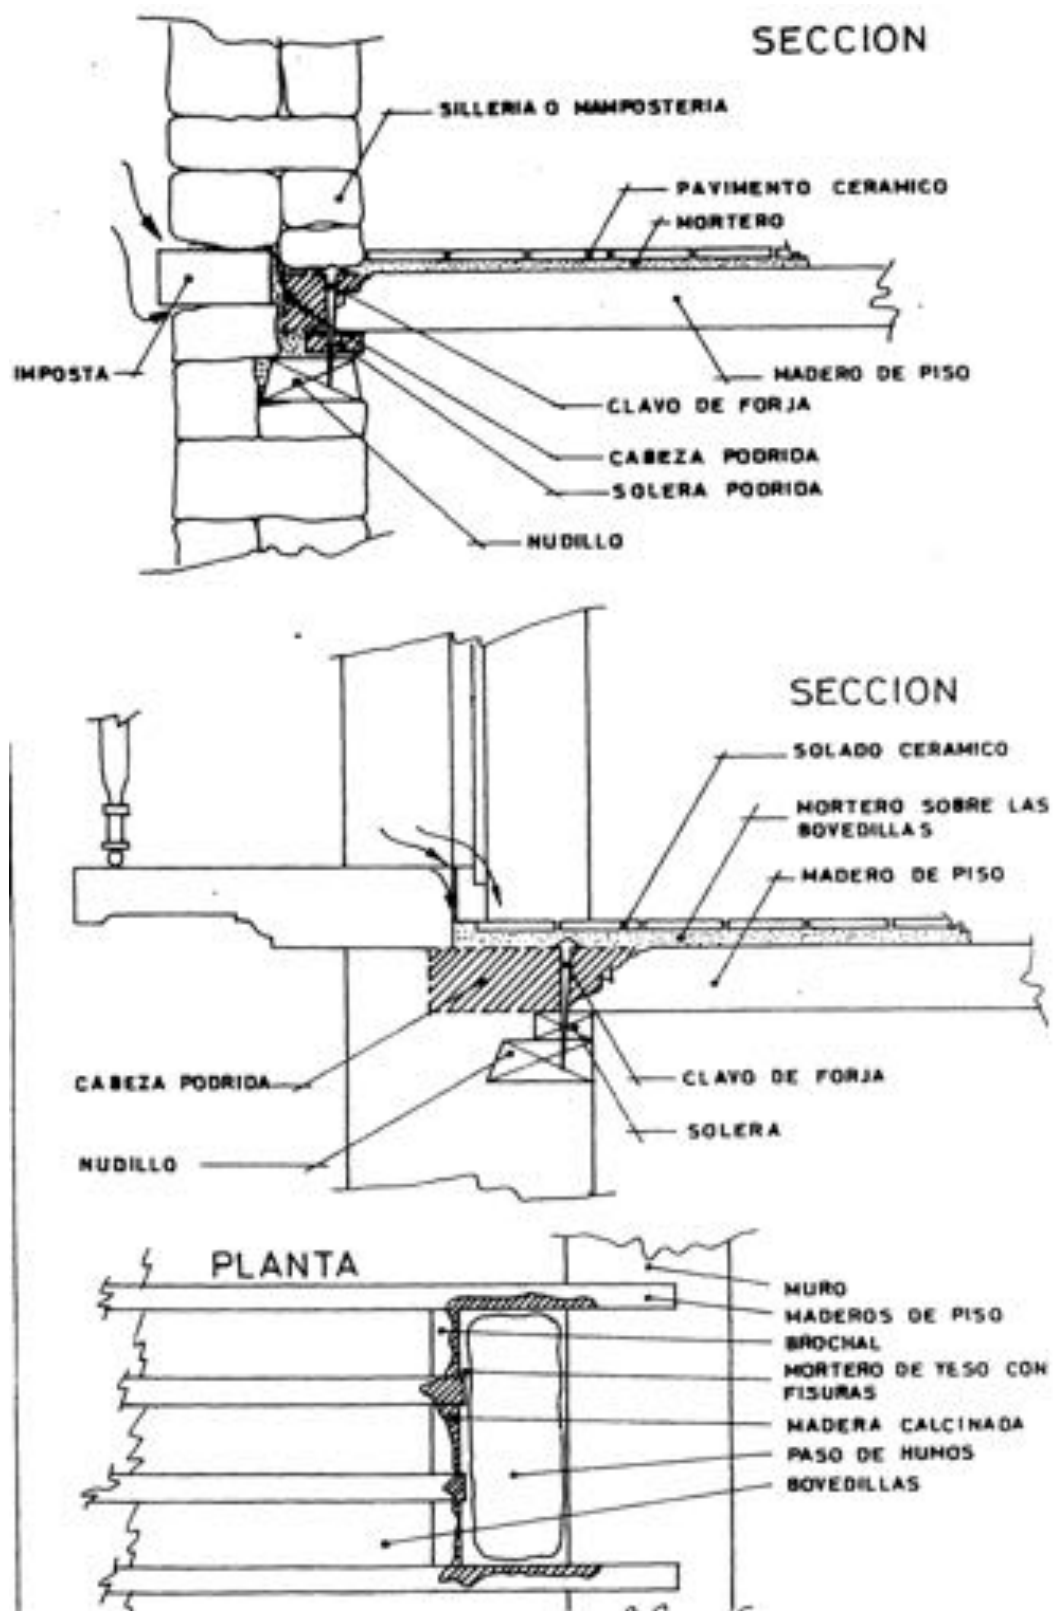
Dibujo n° 2

El tercer detalle del dibujo representa otra zona peligrosa aunque en este caso no hay problema de humedades sino que se trata de los tradicionales pasos de las chimeneas a través del forjado dejando en su entorno la madera calcinada con la consiguiente disminución de sección de las vigas.

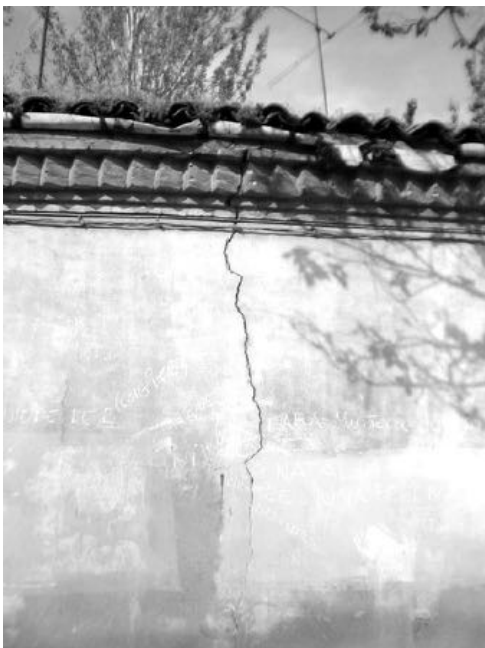
Foto nº 19

Una grieta vertical, en el muro de fachada, que arranca de la parte superior y es más ancha arriba que abajo puede indicar que la unión de un par y un tirante de una cercha se ha roto y el par, al no tener una pieza que impida su movimiento, se desliza hacia abajo empujando el muro de cerramiento y produciendo sobre él, la grieta vertical. La fotografía nº 19 corresponde a este caso.

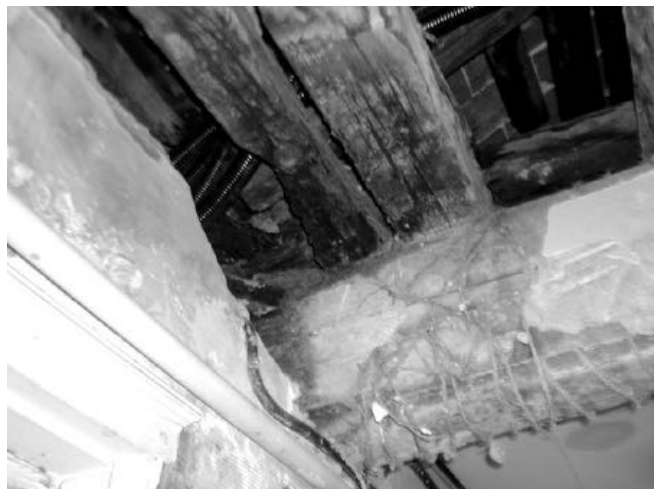
Foto nº 20

Debe recordarse que, en una cubierta realizada con piezas de madera, los puntos que se tienen que revisar en primer lugar por ser los más conflictivos, son aquellos en los que se producen encuentros de piezas. Allí es donde se acumulará el agua. Véase en este caso la fotografía nº 20.

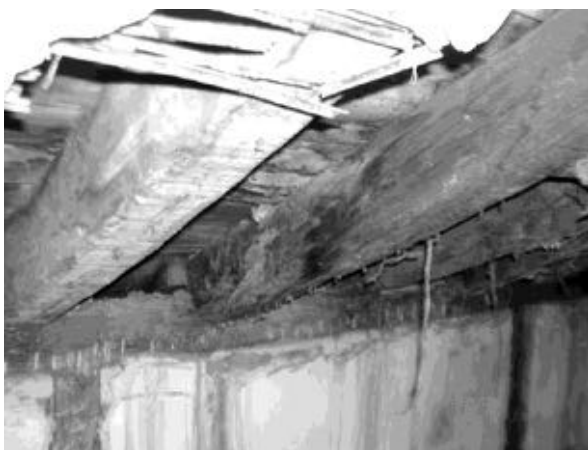
Foto nº 21

El apoyo del par se realiza generalmente sobre otra pieza de madera colocada longitudinalmente que se llama solera o durmiente. Ese encuentro de ambas piezas suele ser el punto problemático. Véanse las fotos números 21 y 22.

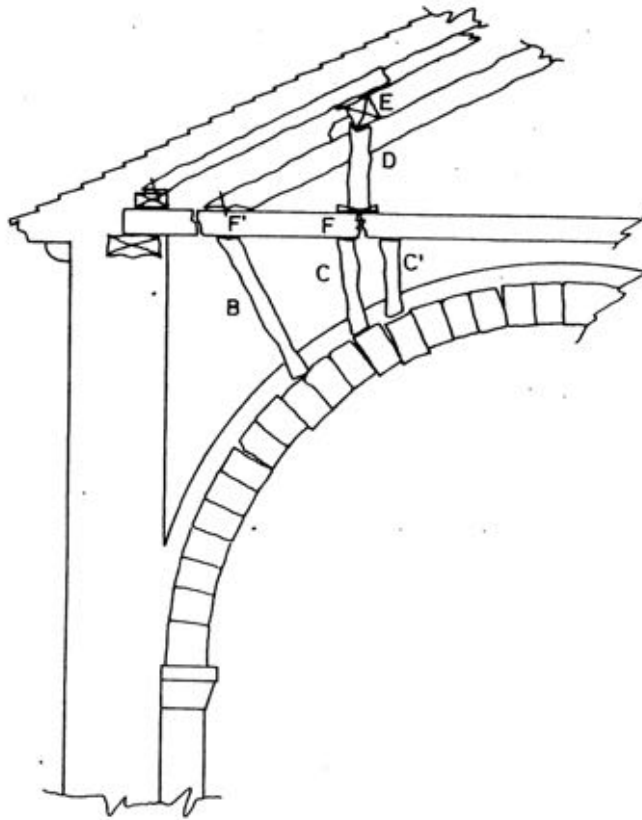
**Dibujo n° 3**

A veces dicha solución ha consistido en apear el tirante mediante pequeños puntales apoyados sobre el forjado o bóveda inferior. Esta carga puntual producirá grietas en las bóvedas y además la solución no detiene el desplazamiento del par que seguirá empujando el muro. Véase aquí el dibujo número 3.

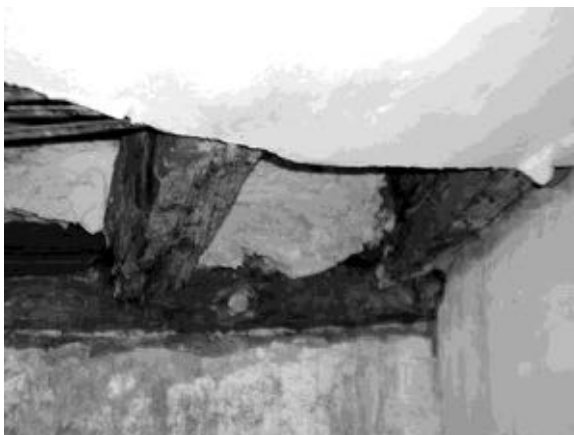
*Foto n° 23*

- f) Debe revisarse también el estado del durmiente o solera de madera apoyado sobre el muro. Puede estar afectado, tal como se ha dicho, en la unión con el par o, en algún otro punto donde existan fisuras en el canalón de fachada que permitan la fuga del agua de lluvia. Véase la foto n° 23.

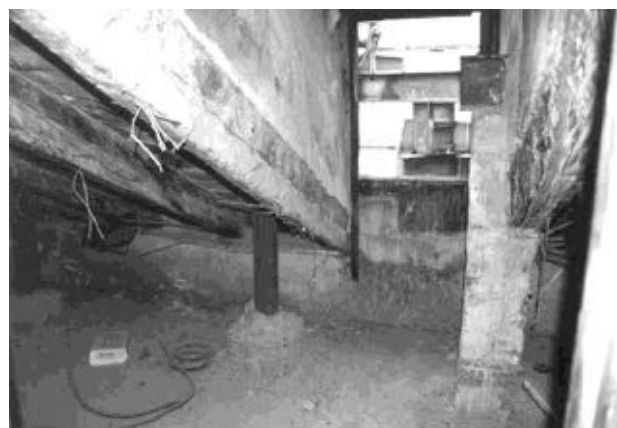
*Foto n° 24*

- g)** La estructura de madera que da forma a las buhardillas o beatas, se encuentra apoyada, generalmente, sobre dos pares de la cubierta. Si alguno de estos falla, la buhardilla se inclinará y se deformará. También puede ocurrir que una filtración lesione su propia estructura. En la fotografía nº 24 se aprecia el apoyo de la beata sobre el par.

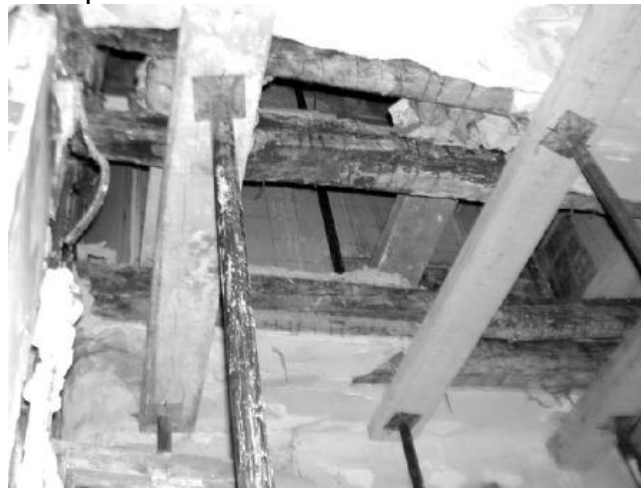
Foto nº 25

Puede ser imprescindible el apeo cuando se encuentren podridas las bases de varios pies derechos de la planta inferior, o cuando se encuentren en mal estado los forjados de los locales húmedos, como se ve en la foto nº 25, o cuando hayan fallado los apoyos de los pares de la cubierta.

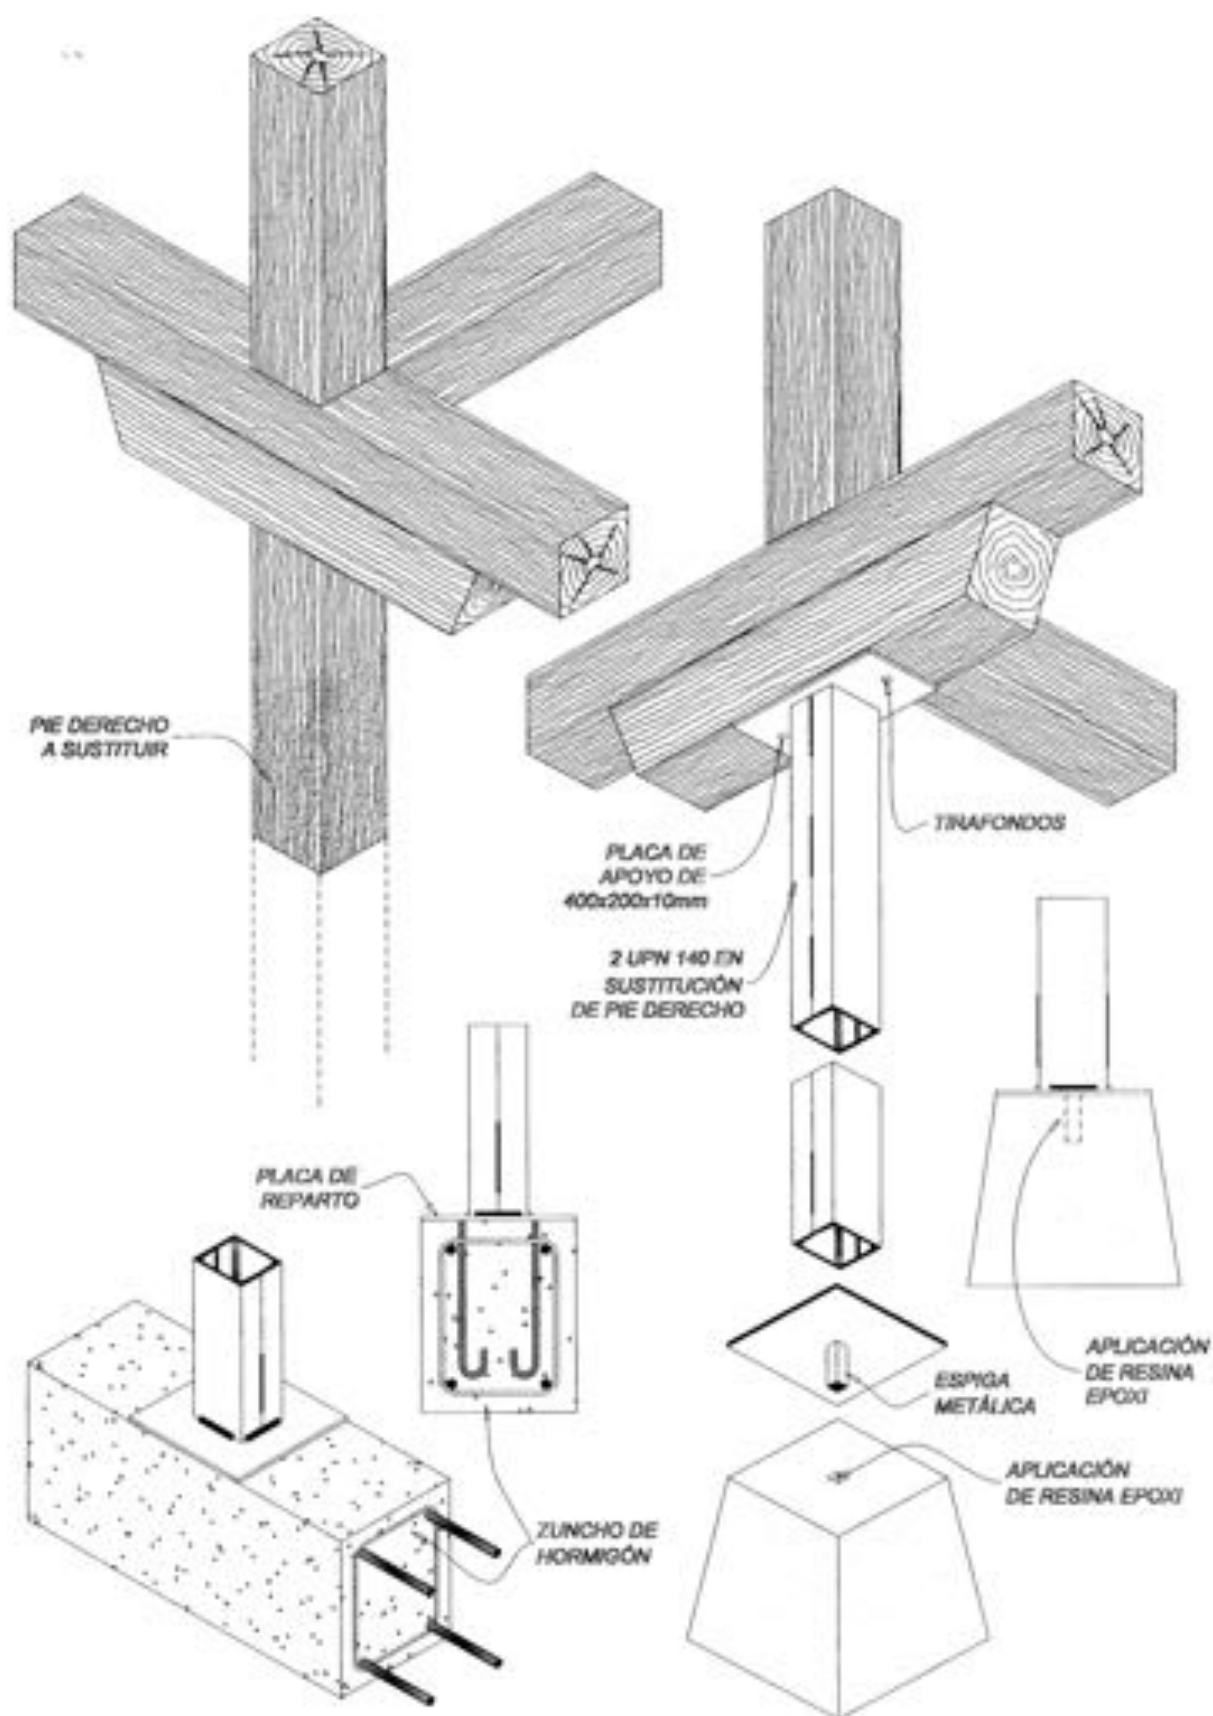
Dibujo nº 4 REPARACIÓN DE PIES DERECHOS: Sustitución completa de pie derecho por soporte metálico
