MANUAL DE PATOLOGÍA DE LA EDIFICACIÓN

**DEPARTAMENTO DE TECNOLOGÍA DE LA EDIFICACIÓN (E.U.A.T.M)
UNIVERSIDAD POLITÉCNICA DE MADRID**

TOMO 2

**PATOLOGÍA DE LAS ESTRUCTURAS:
HORMIGÓN Y MADERA**

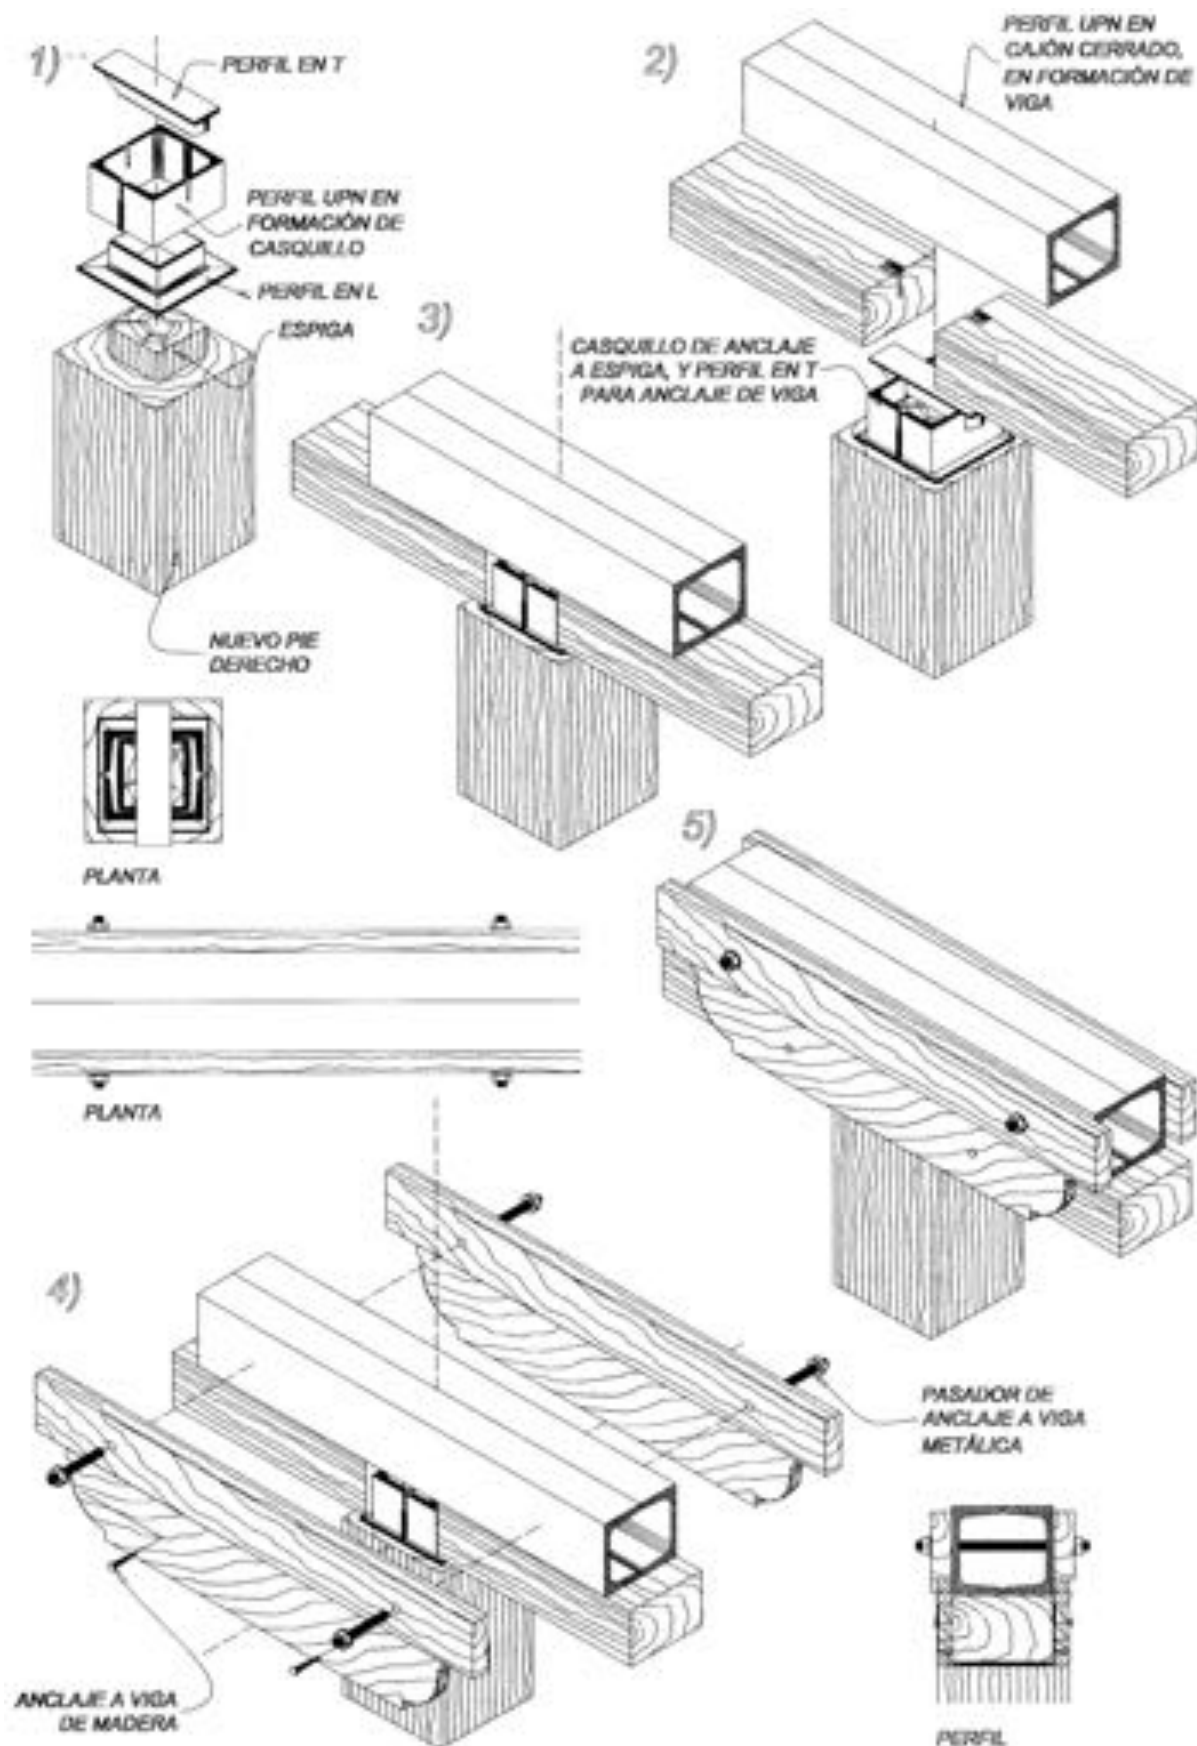
Dibujo nº 5 REPARACIÓN DE PIES DERECHOS: Refuerzo de zapatas con perfiles y/o chapa

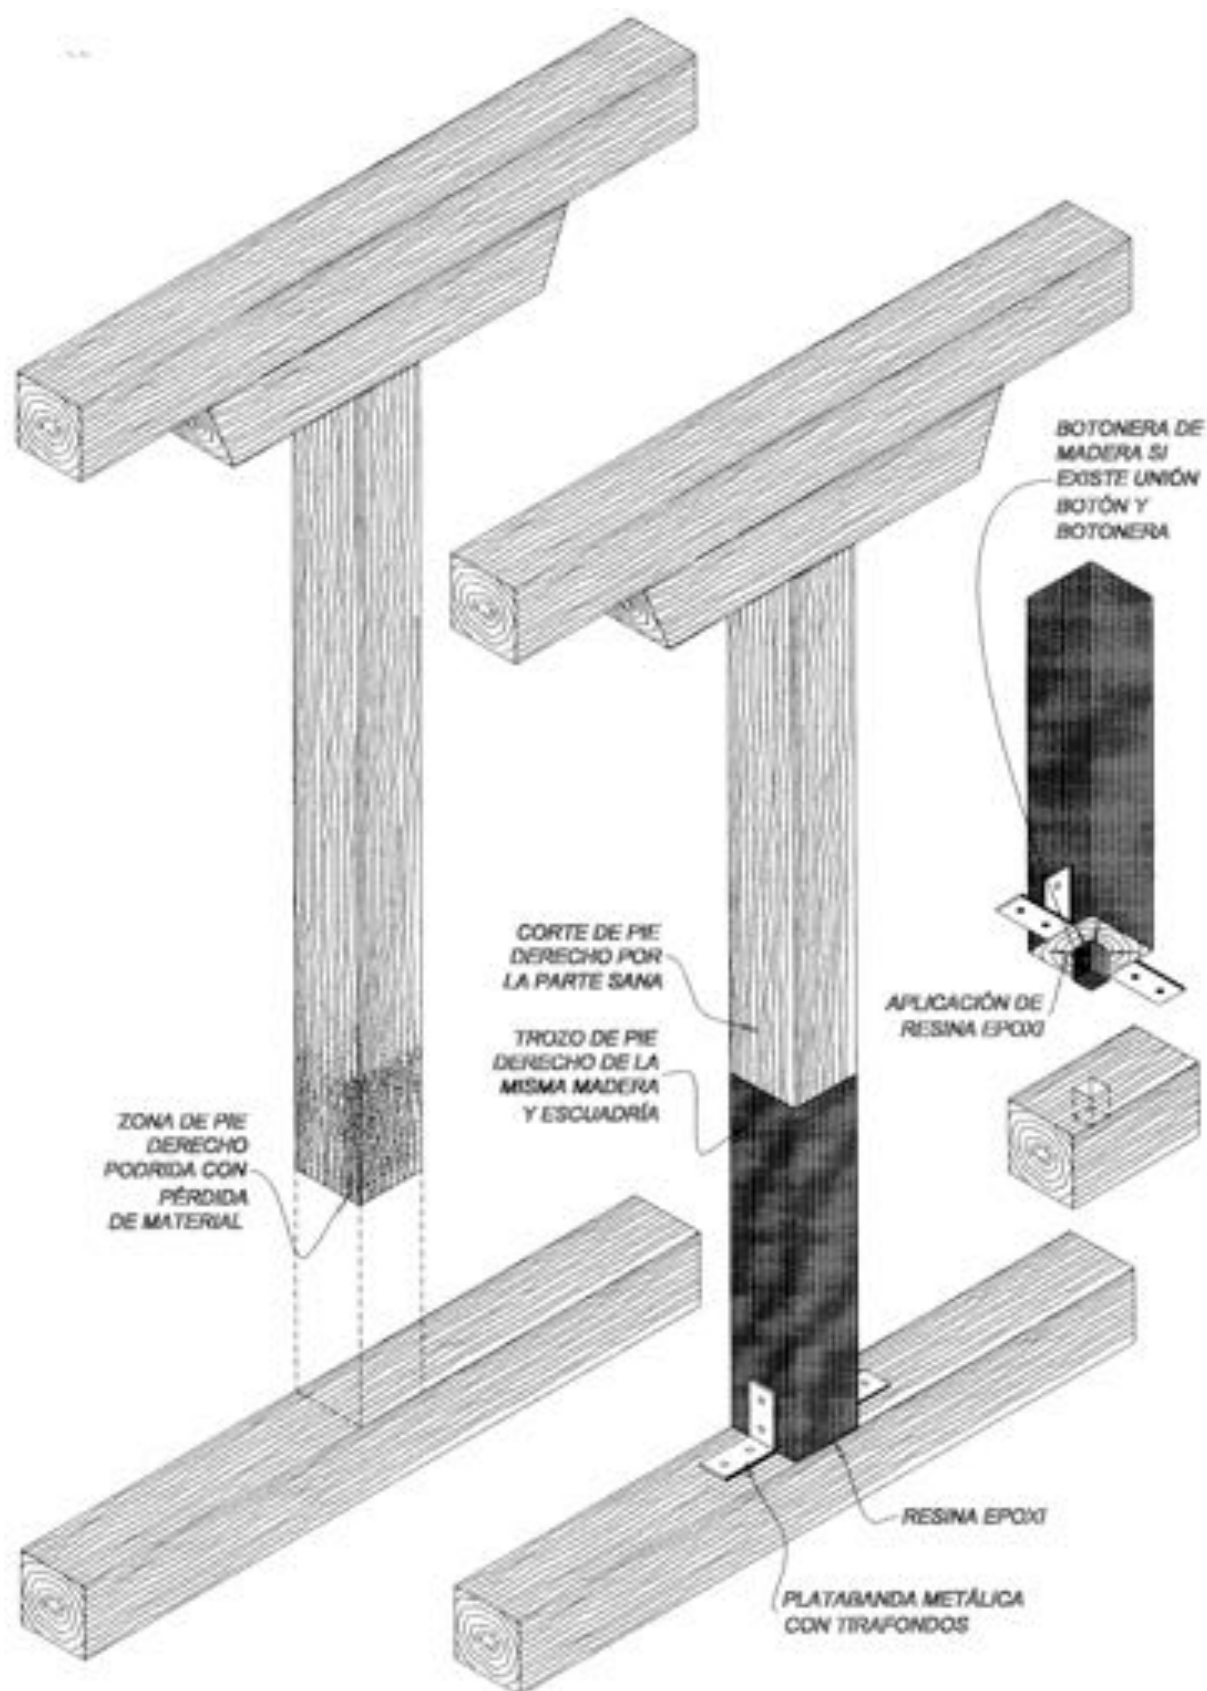
Dibujo nº 6 REPARACIÓN DE PIES DERECHOS: Sustitución parcial de base de pie derecho por prótesis de madera

Si es sólo una parte del pié derecho, generalmente la base, la que se encuentra en mal estado, cabe la opción, que se refleja en el dibujo nº 6 de eliminar la zona deteriorada y sustituirla por una pieza del mismo tipo de madera y la misma escuadría.

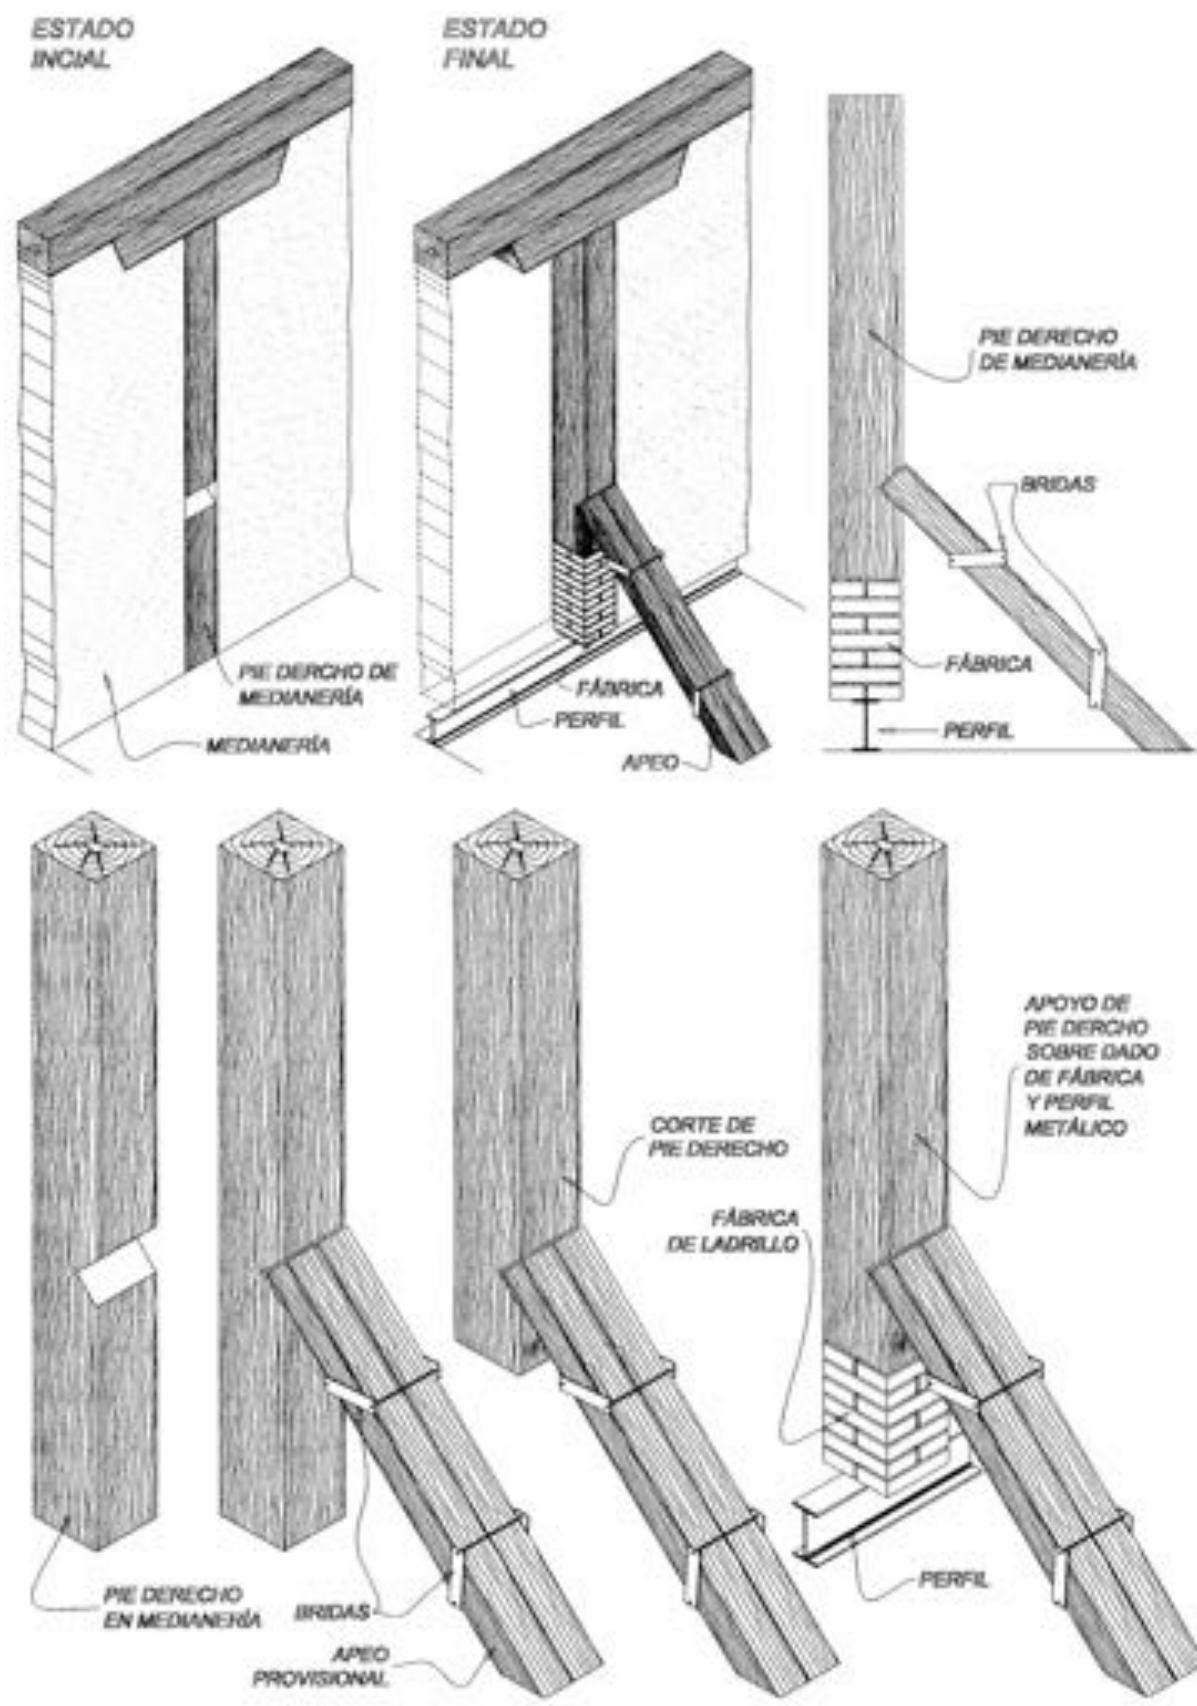
Dibujo nº 7 REPARACIÓN DE MUROS DE ENTRAMADO: Apeo provisional de pie derecho en medianería

En algunas ocasiones es necesario realizar operaciones previas que afecten a los pies derechos, para poder ejecutar la nueva estructura. Un ejemplo de esto es lo que aparece en el dibujo nº 7 donde sobre un pie derecho situado en un muro medianero debe hacerse un corte en el que apoyar unos tabloncillos embridados para desviar la carga del pie derecho mientras se corta su parte inferior para colocar la nueva estructura metálica proyectada.

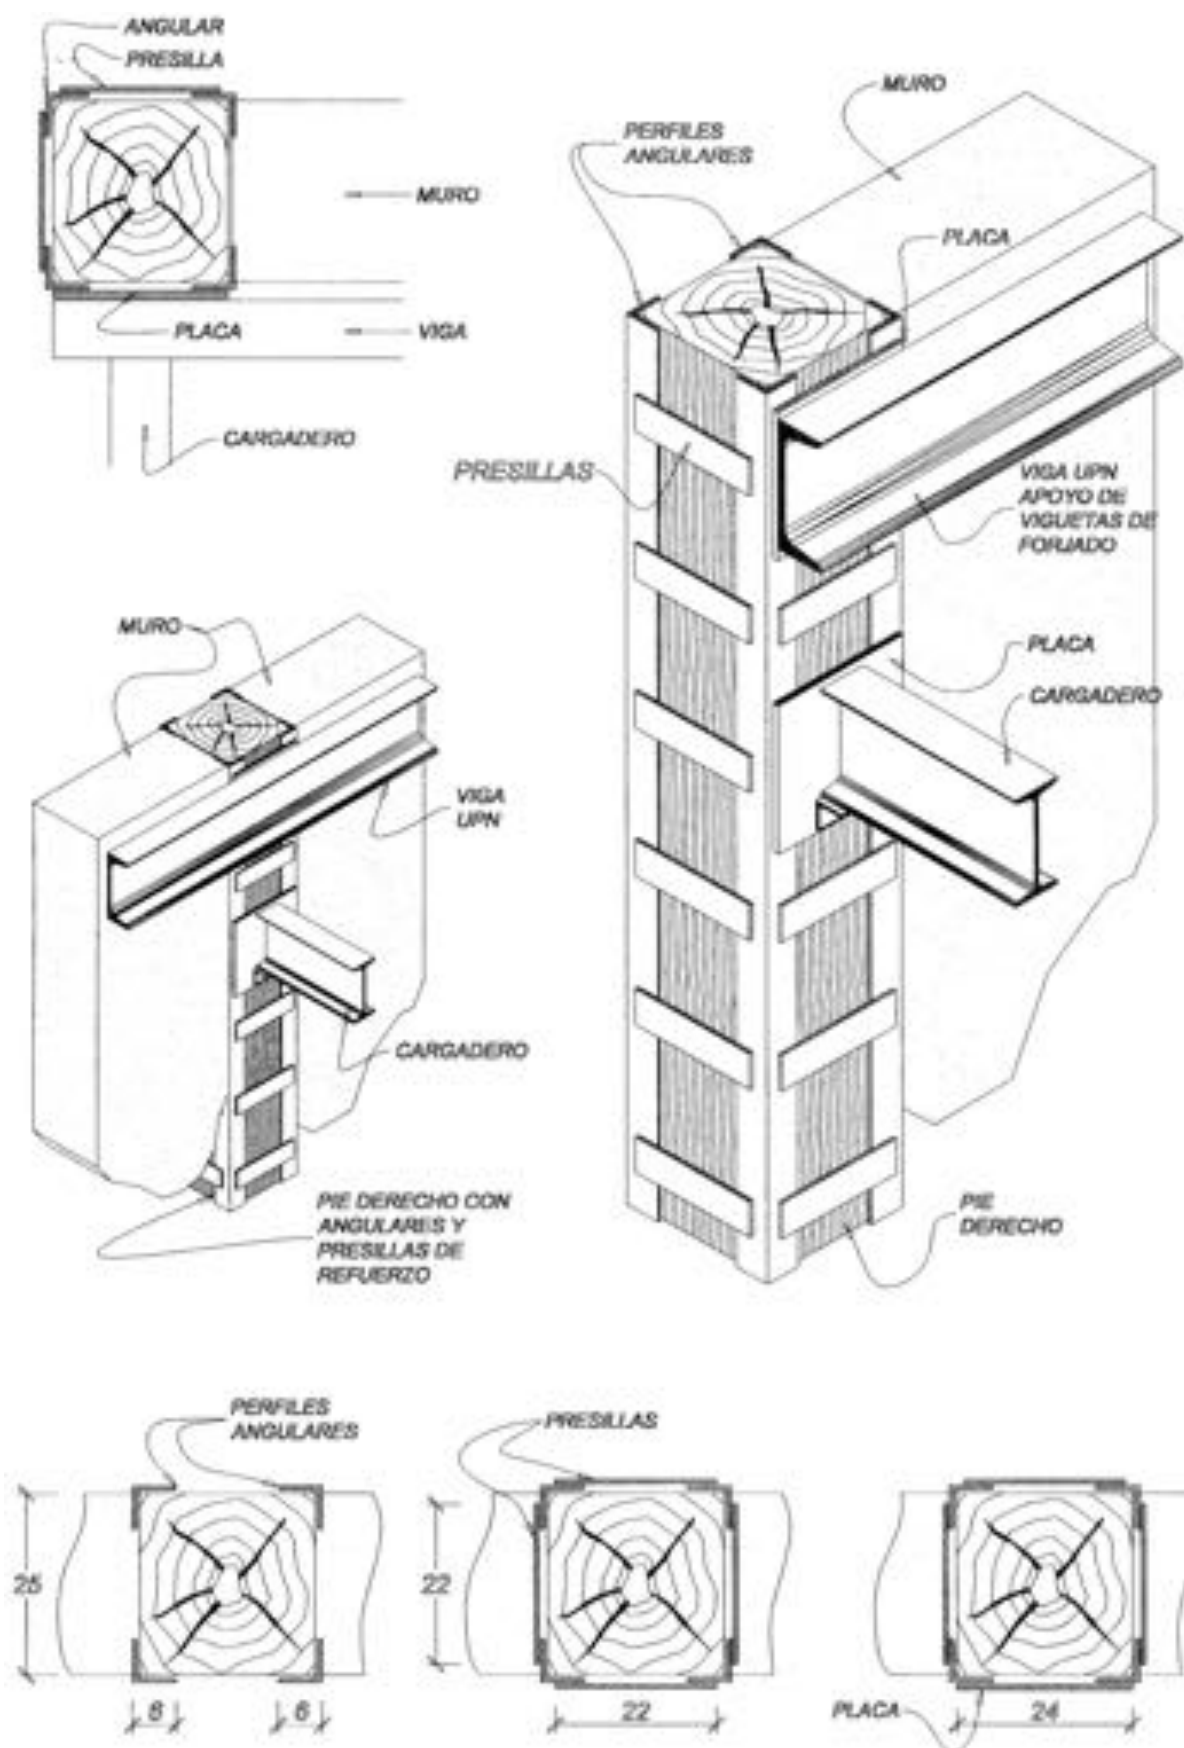
Dibujo n° 8 REPARACIÓN DE MUROS DE ENTRAMADO: Refuerzo de pie derecho con 4 angulares empresillados

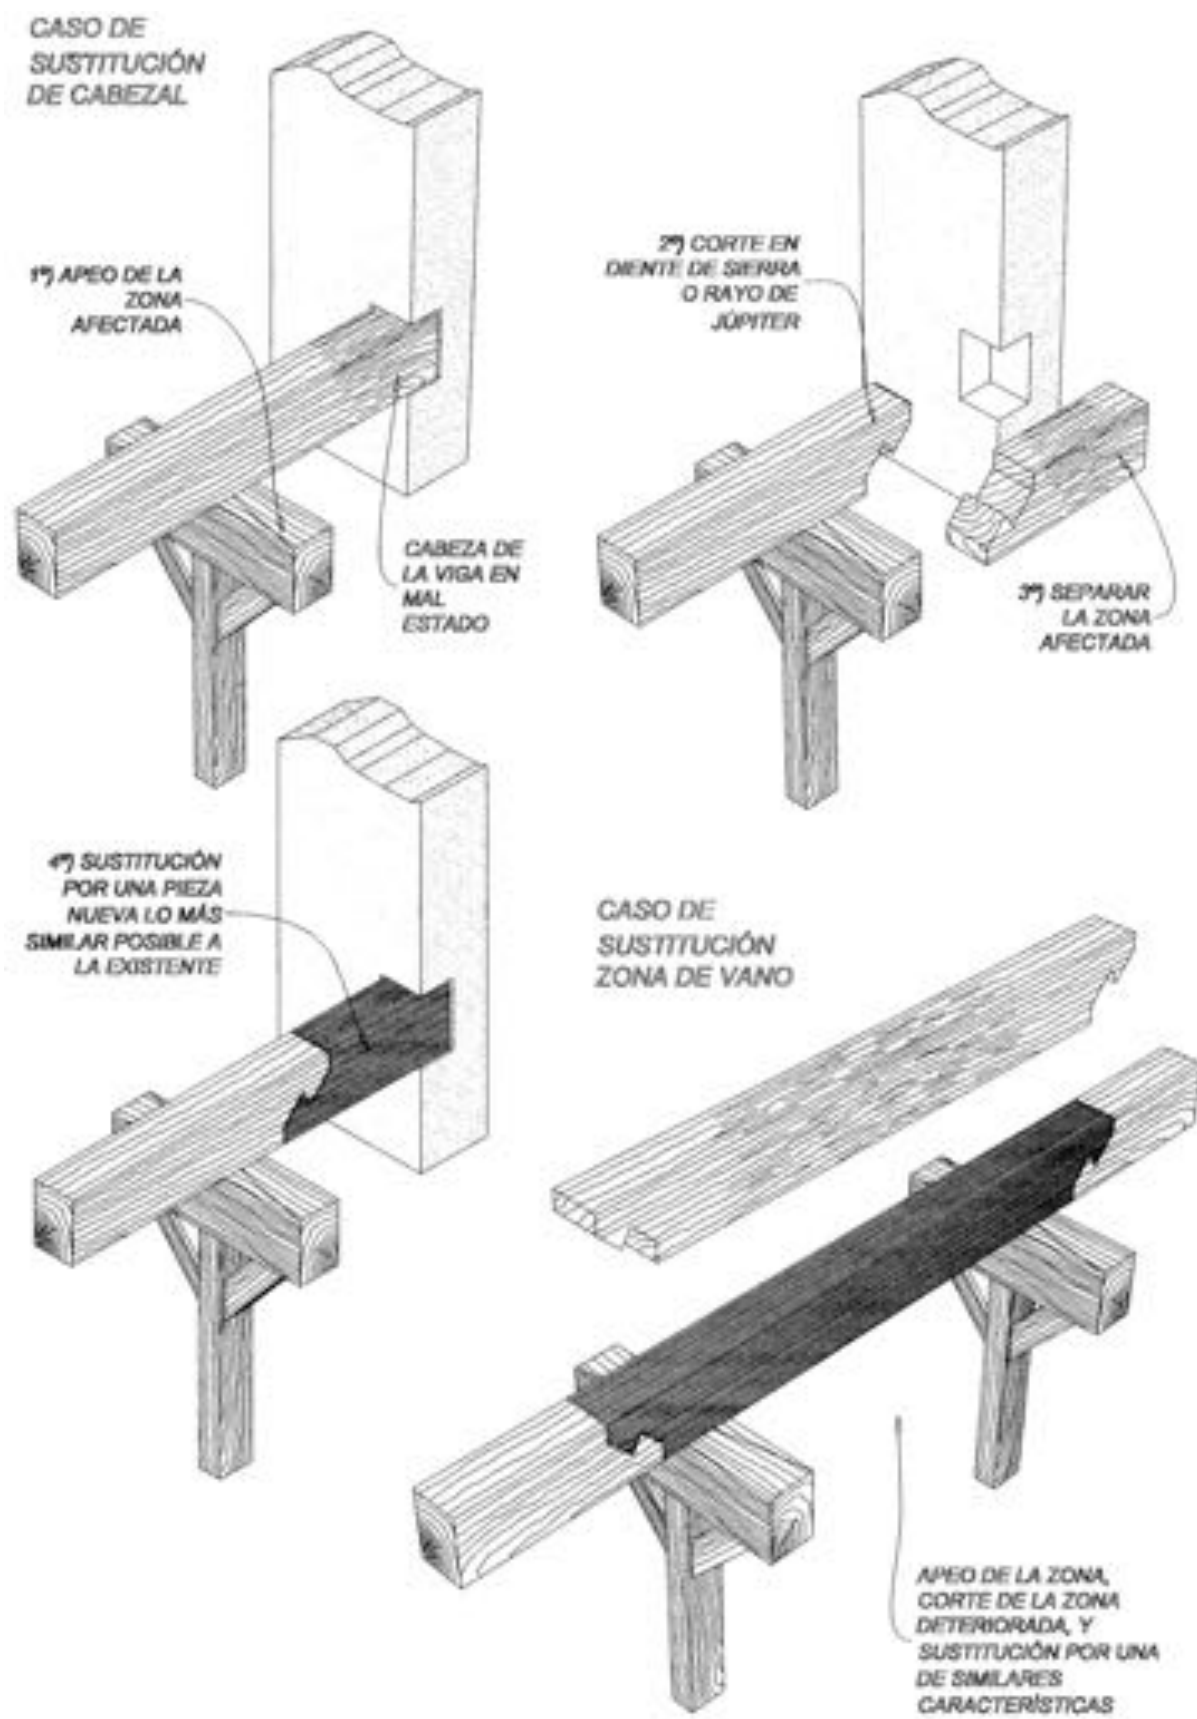
Dibujo nº 9 REPARACIÓN DE FORJADOS: Técnicas tradicionales de recuperación. Sustitución parcial de viga

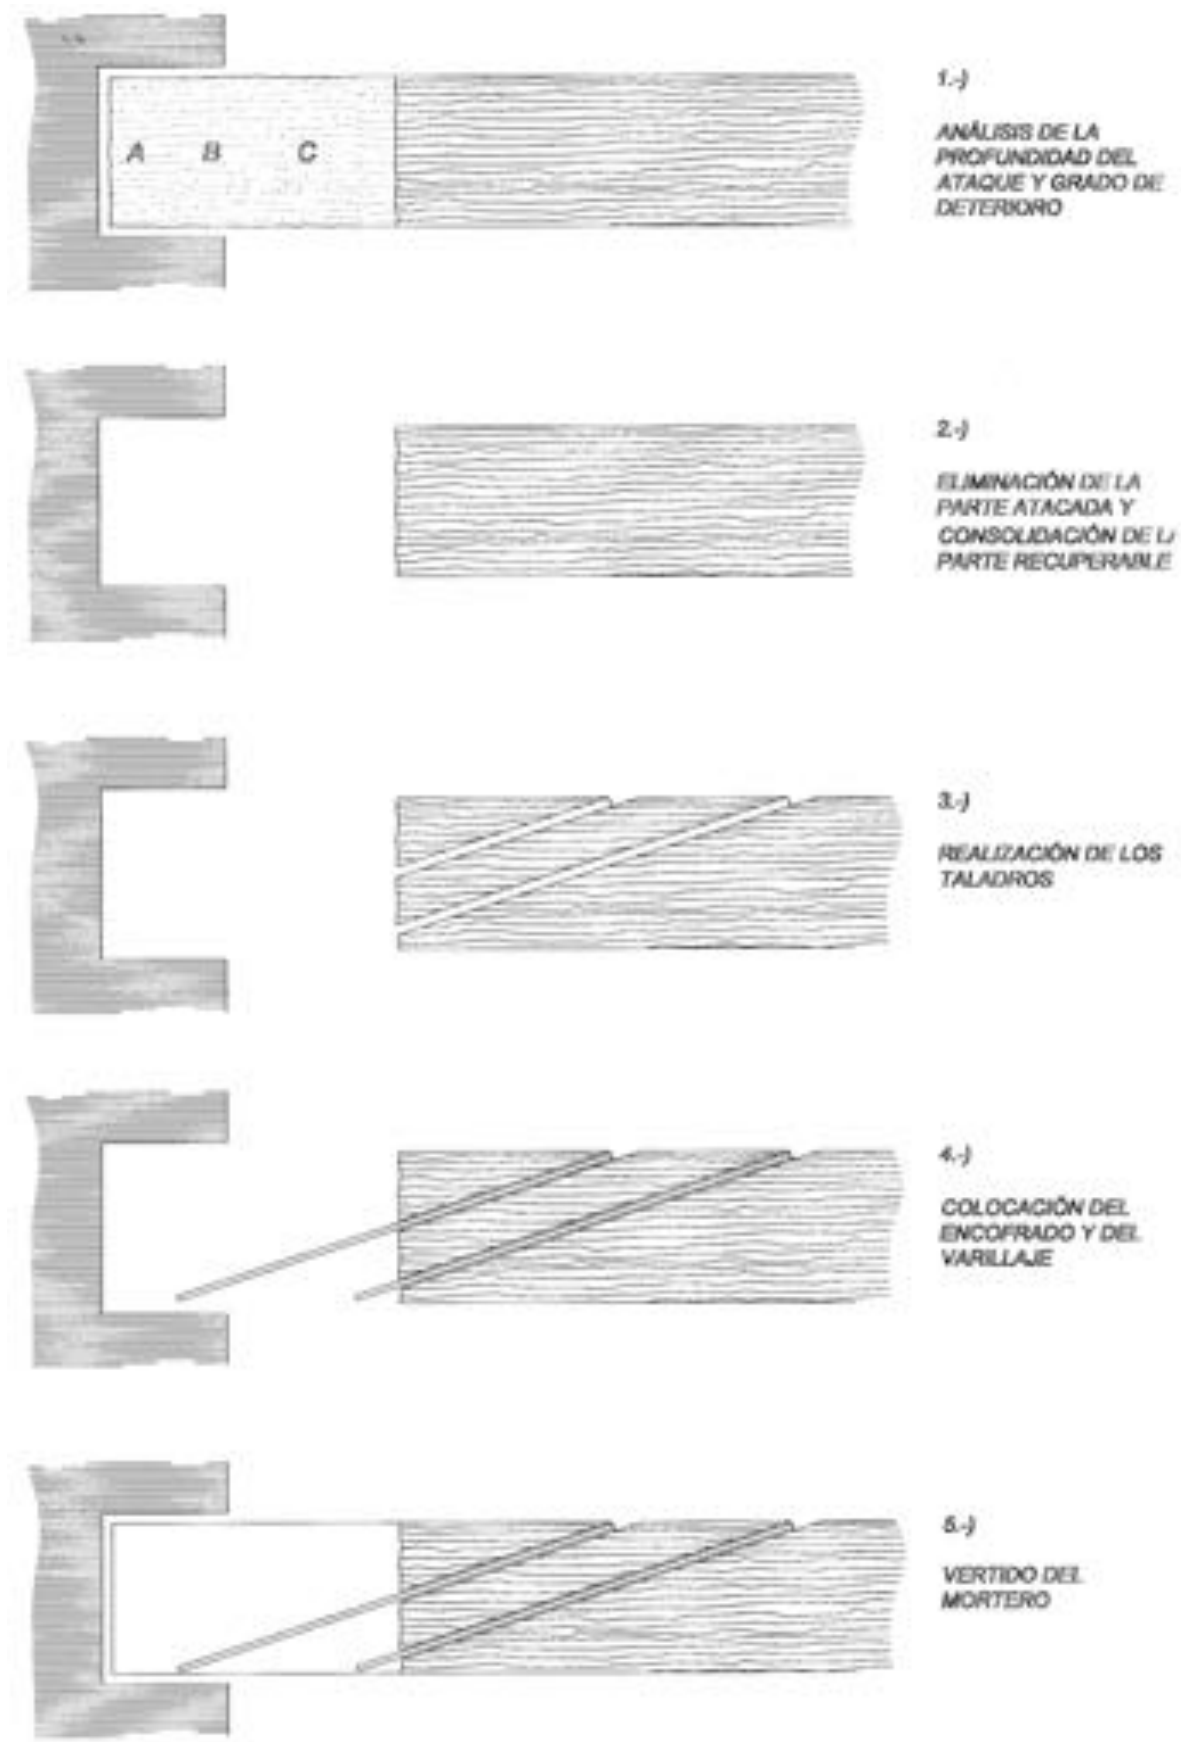
Dibujo n° 10 METODOLOGÍA DE LA TÉCNICA BETA

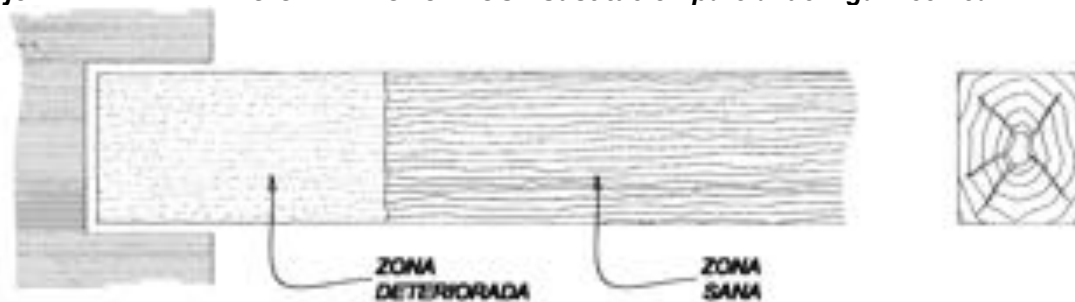
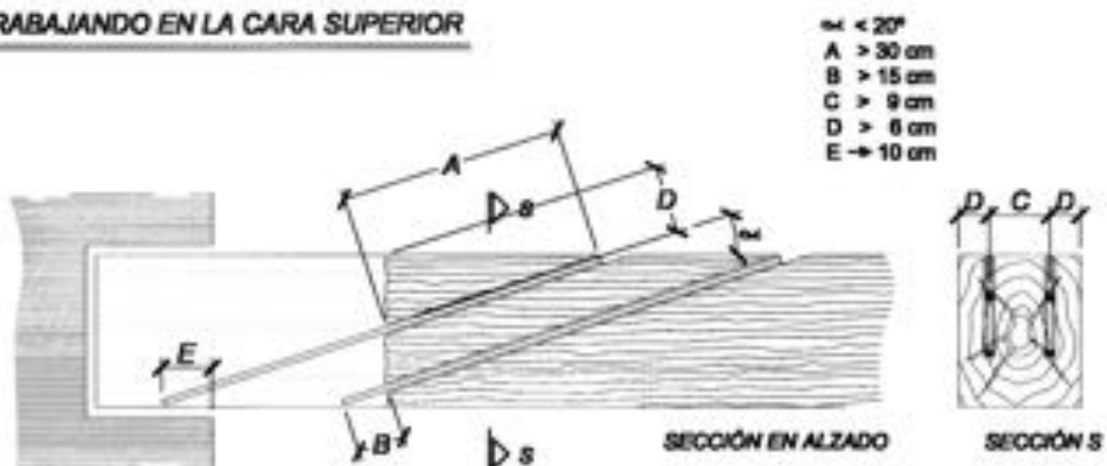
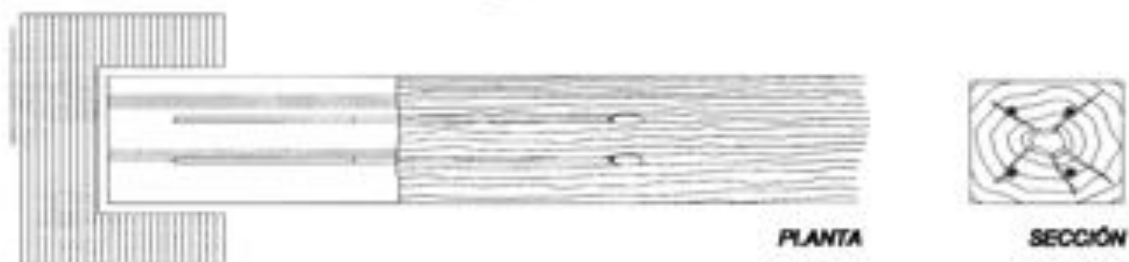
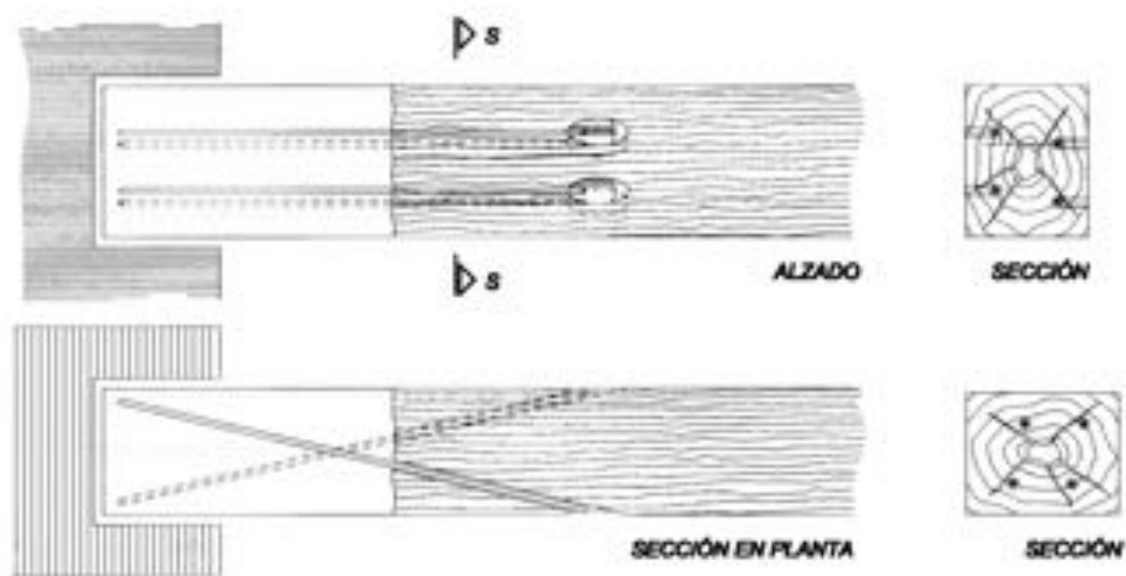
Dibujo nº 11 REPARACIÓN DE FORJADOS: Sustitución parcial de viga. Técnica BETA

**TRABAJANDO EN LA CARA SUPERIOR**

**TRABAJANDO EN LA CARA LATERAL**

- El taladro más próximo a la zona deteriorada que ya ha sido eliminada debe situarse a una distancia A superior a los 30 cm. Una vez introducida la varilla, ésta debe penetrar dentro de la zona de apoyo del muro una distancia E de unos 10 cm. Si esto no se consigue, la solución no es viable y en ese caso habría que buscar otra alternativa.

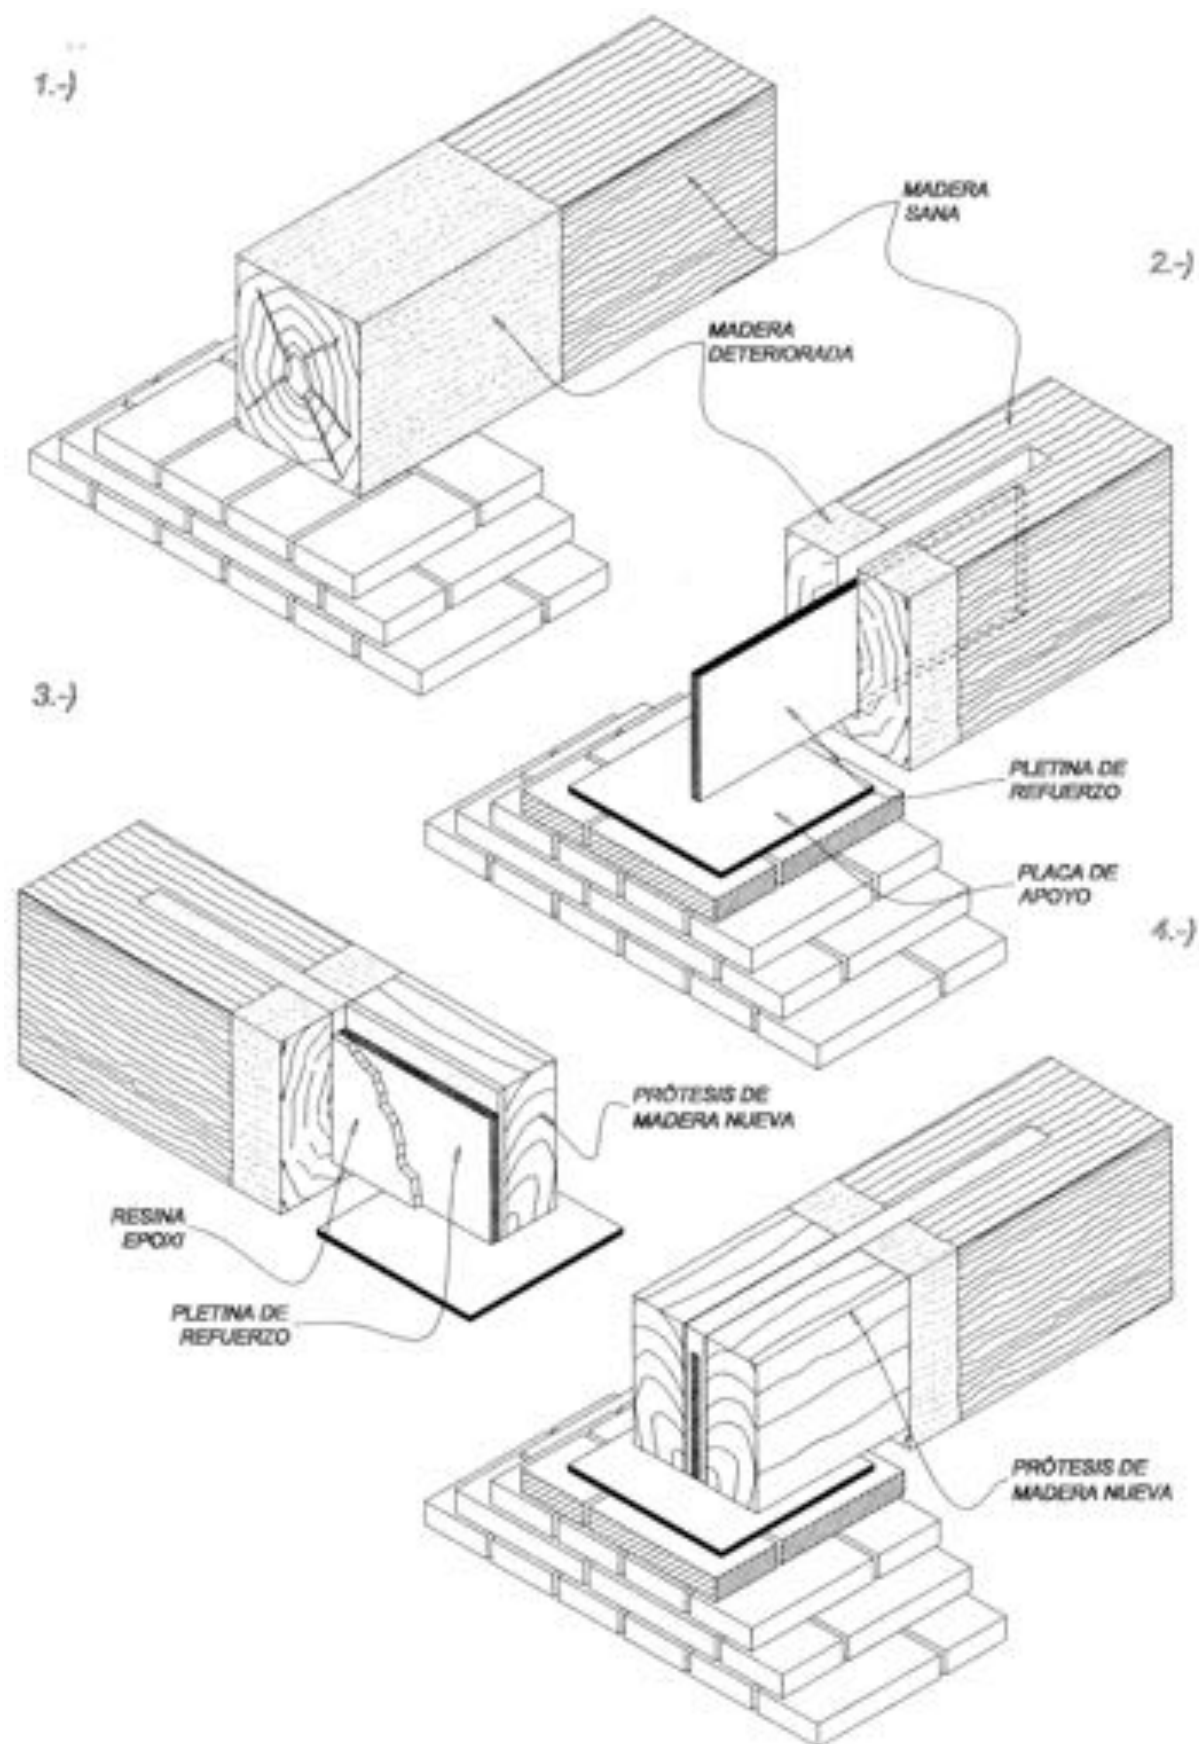
Dibujo nº 12 REPARACIÓN DE FORJADOS: Sustitución parcial de viga. Prótesis de madera

- En el detalle 1 se muestra la cabeza de la viga que se encuentra con la madera deteriorada.
- En el detalle 2 ya se ha cortado la parte deteriorada de la viga; se ha colocado una placa metálica de apoyo en el muro y, una vez realizado un corte longitudinal en la viga, se introduce una pletina metálica de refuerzo que apoya sobre la placa.
- En el detalle 3 se aprecia que se han colocado prótesis de madera nueva a los lados de la pletina de refuerzo y se han rellenado los huecos con una formulación de resina de epoxi.
- El detalle 4 refleja el estado final de la reparación. La madera nueva se puede teñir aplicando un color similar al del resto de la viga.

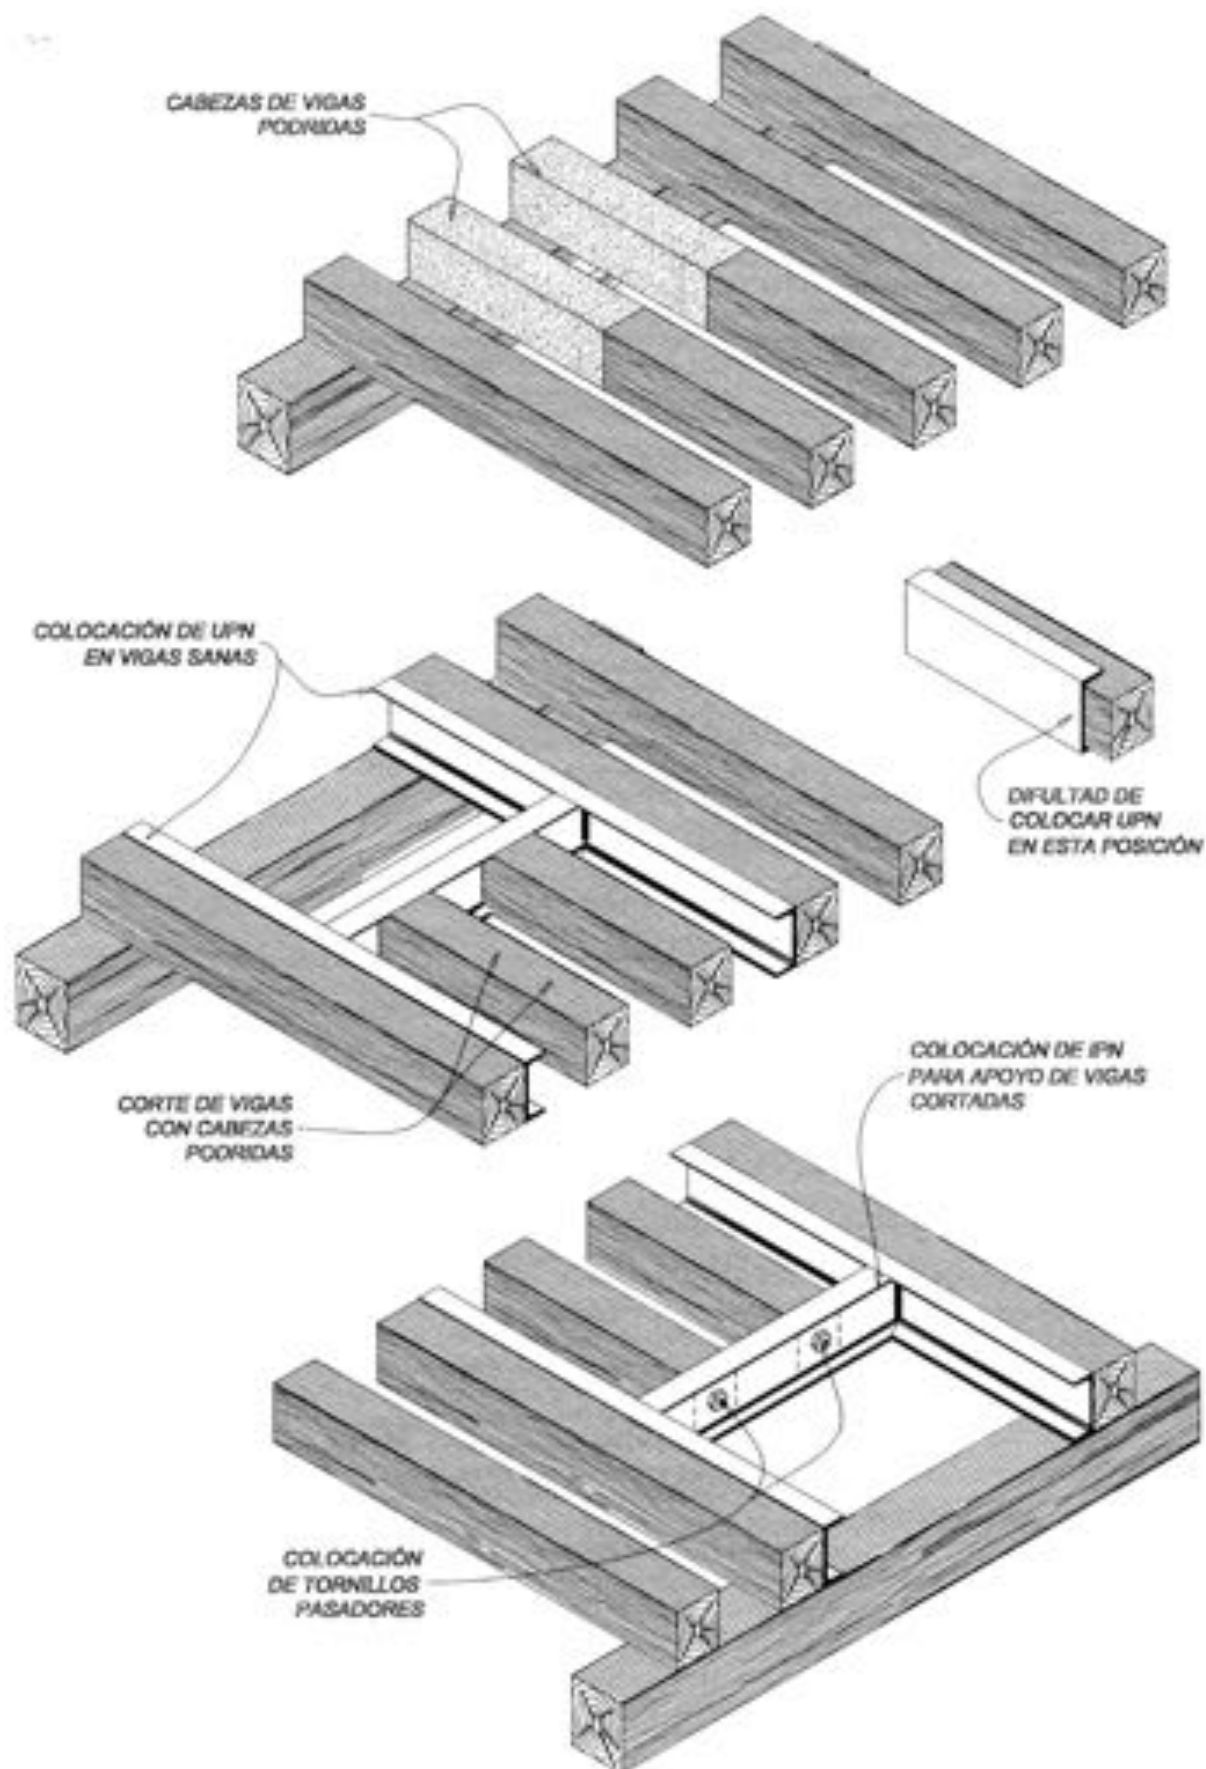
Dibujo nº 13 REPARACIÓN DE FORJADOS: Refuerzo con vigas metálicas y brochal

Cuando se da esta situación y el tramo deteriorado en cada vigueta es pequeño se puede reparar de acuerdo con lo indicado en el dibujo nº 13.

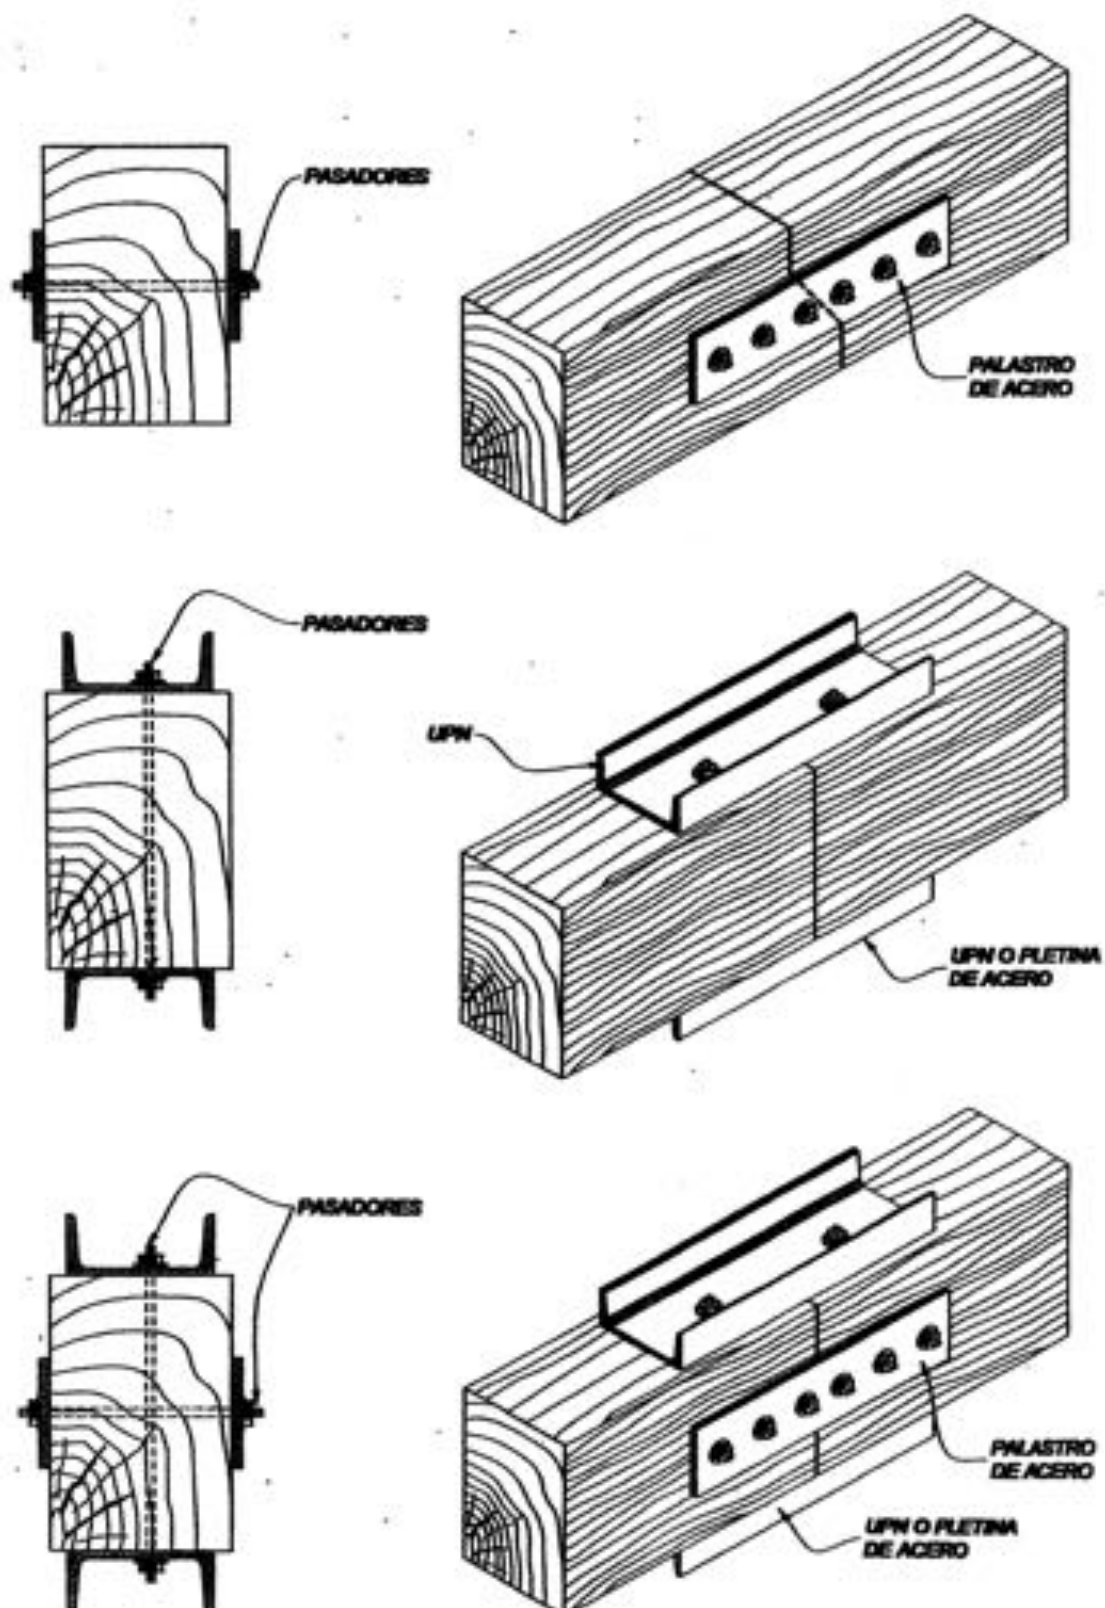
Dibujo nº 14 REPARACIÓN DE FORJADOS: Refuerzo de vigas con perfiles y/o chapa

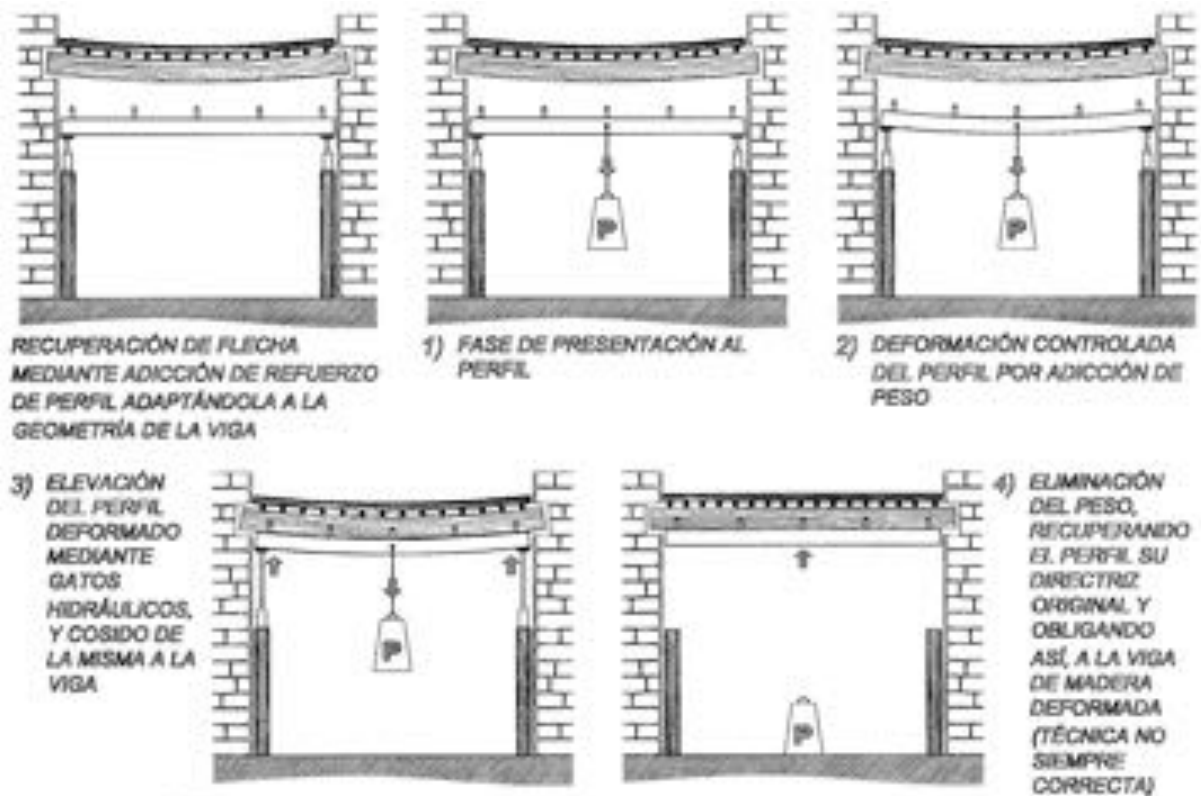
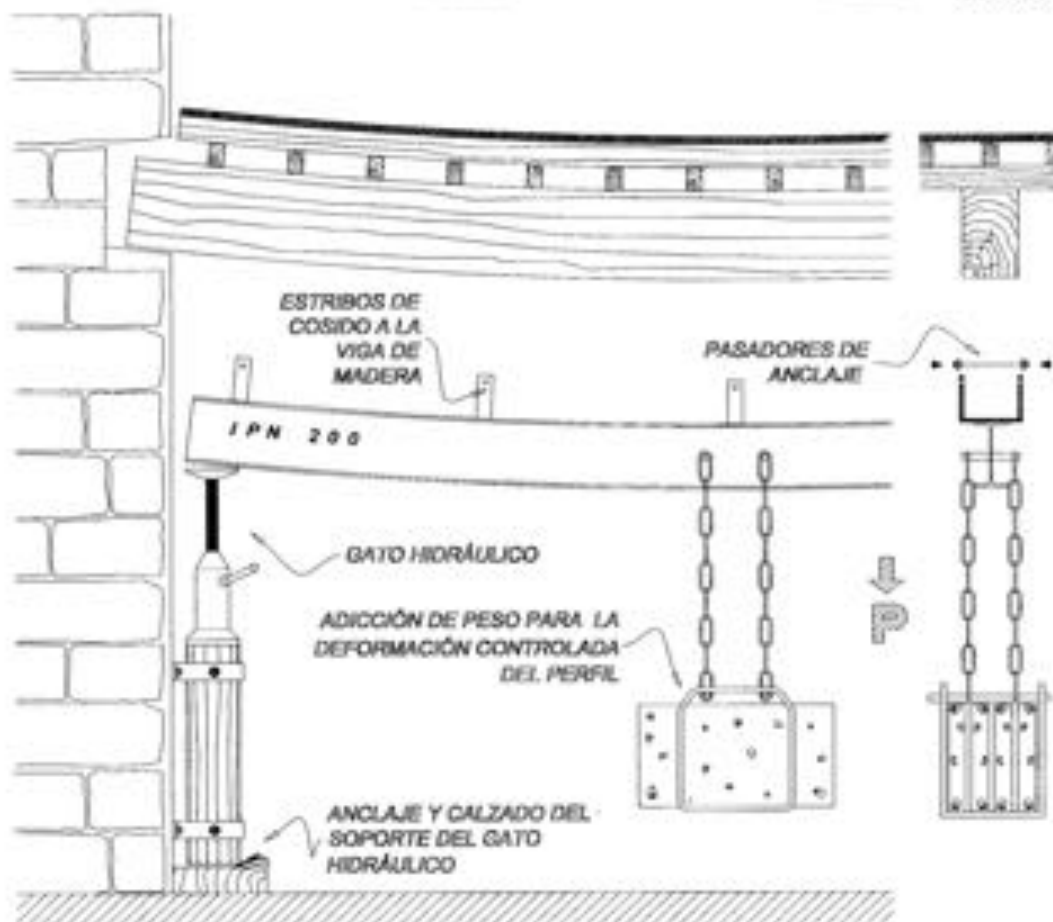
Dibujo n° 15 REPARACIÓN DE FORJADOS: Técnicas tradicionales de recuperación de flecha de viga de madera
