MANUAL DE PATOLOGÍA DE LA EDIFICACIÓN

**DEPARTAMENTO DE TECNOLOGÍA DE LA EDIFICACIÓN (E.U.A.T.M)
UNIVERSIDAD POLITÉCNICA DE MADRID**

TOMO 2

**PATOLOGÍA DE LAS ESTRUCTURAS:
HORMIGÓN Y MADERA**

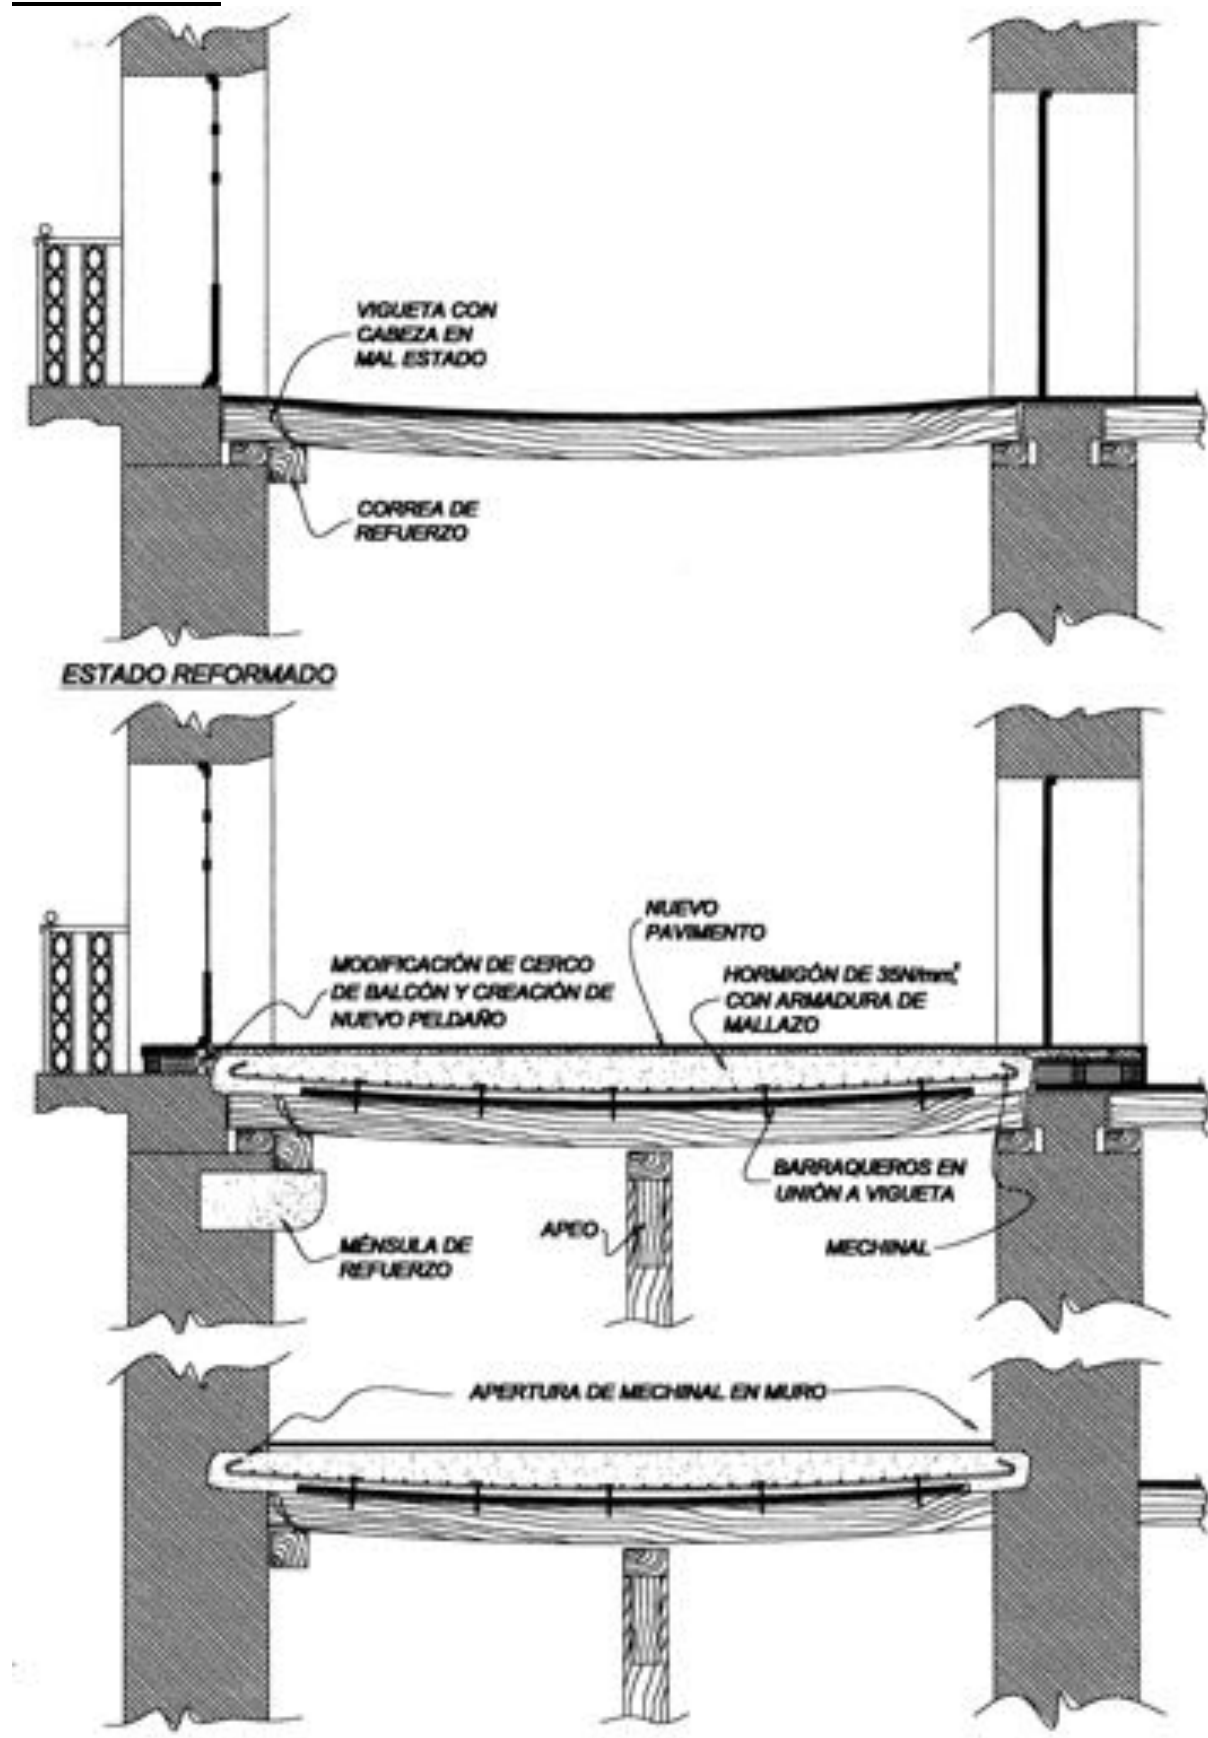
Dibujo n° 16 REPARACIÓN DE FORJADOS: Refuerzo de cabezas de viguetas de forjado
Estado actual

Una solución, no demasiado recomendable, pero posible, es la de mantener las viguetas antiguas, aunque estén deterioradas, resolver mediante nueva carrera de madera, anclada con elementos metálicos al muro, o apoyada sobre ménsulas de piedra, el fallo en el apoyo y tras apejar el forjado antiguo, colocar una losa de hormigón armado sobre el forjado primitivo poniendo conectadores metálicos en las viguetas tal como se aprecia en el dibujo nº 16.

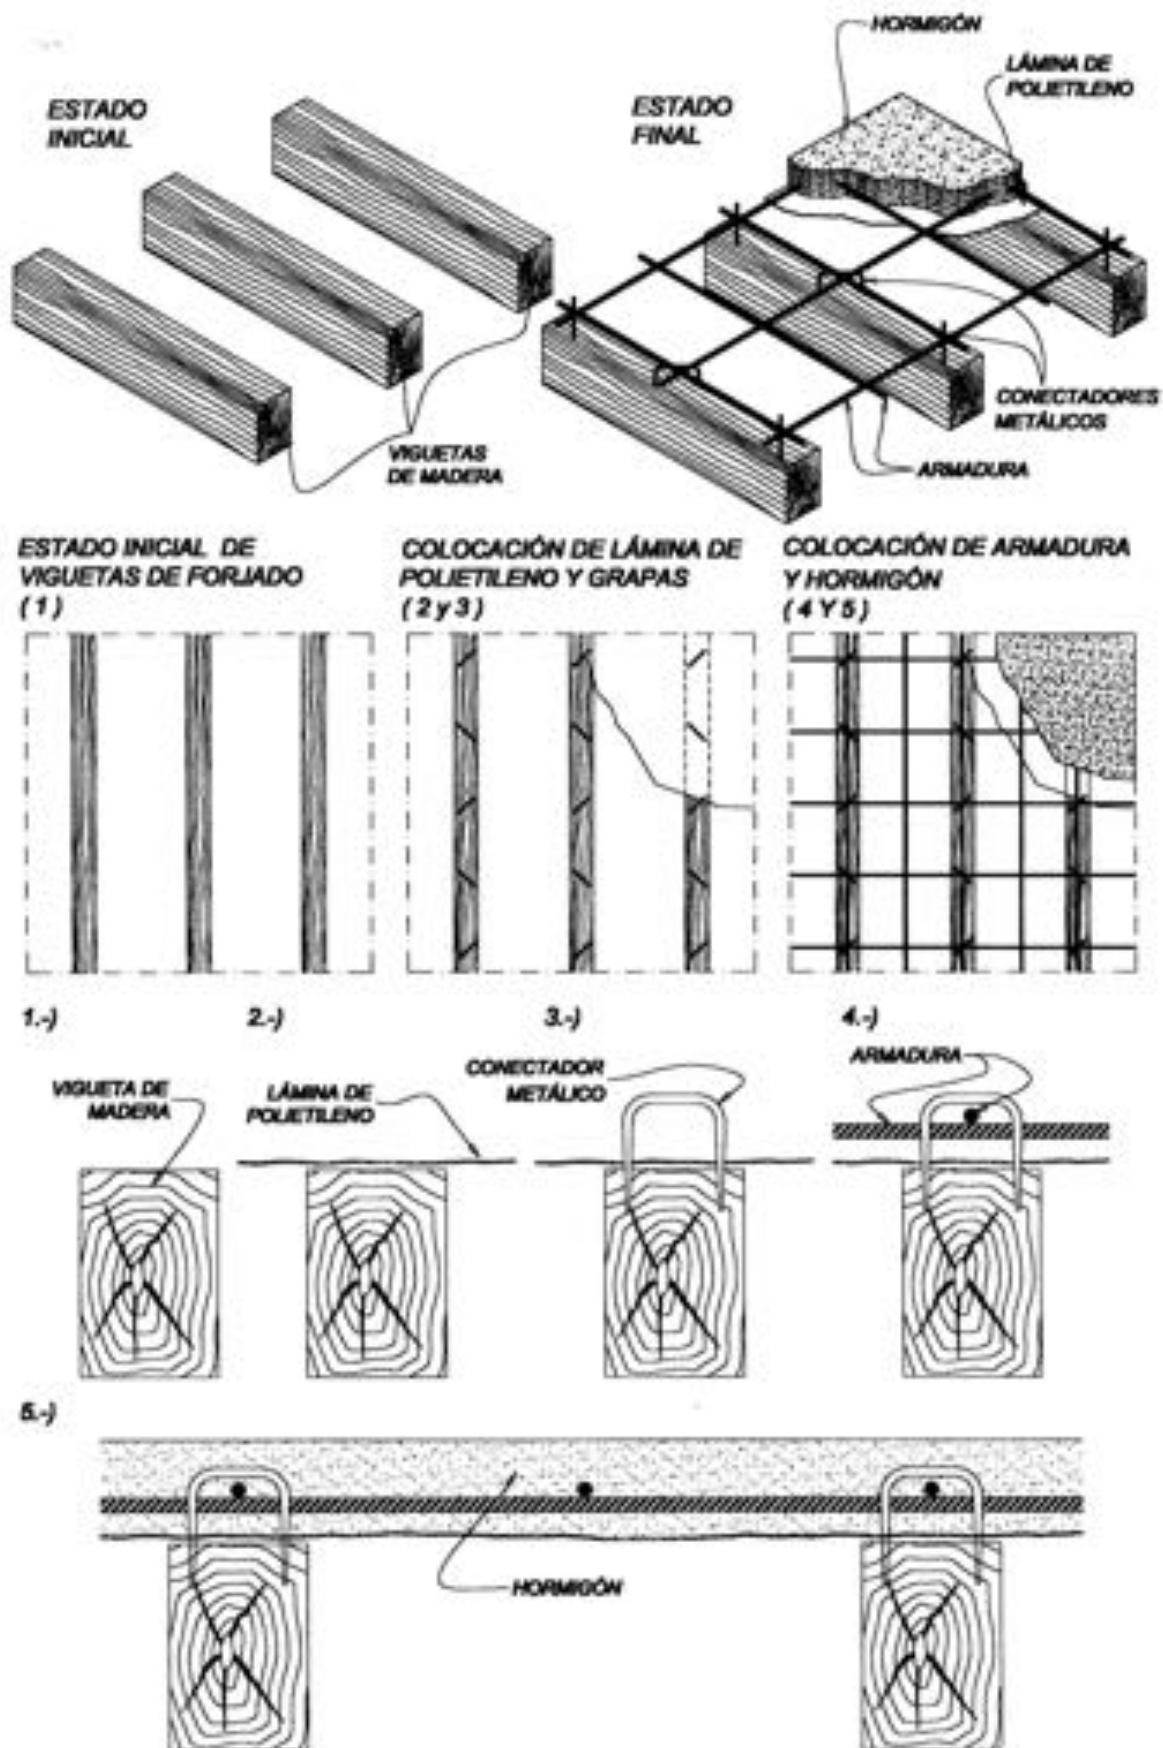
Dibujo nº 17 REPARACIÓN DE FORJADOS: Refuerzo de forjado

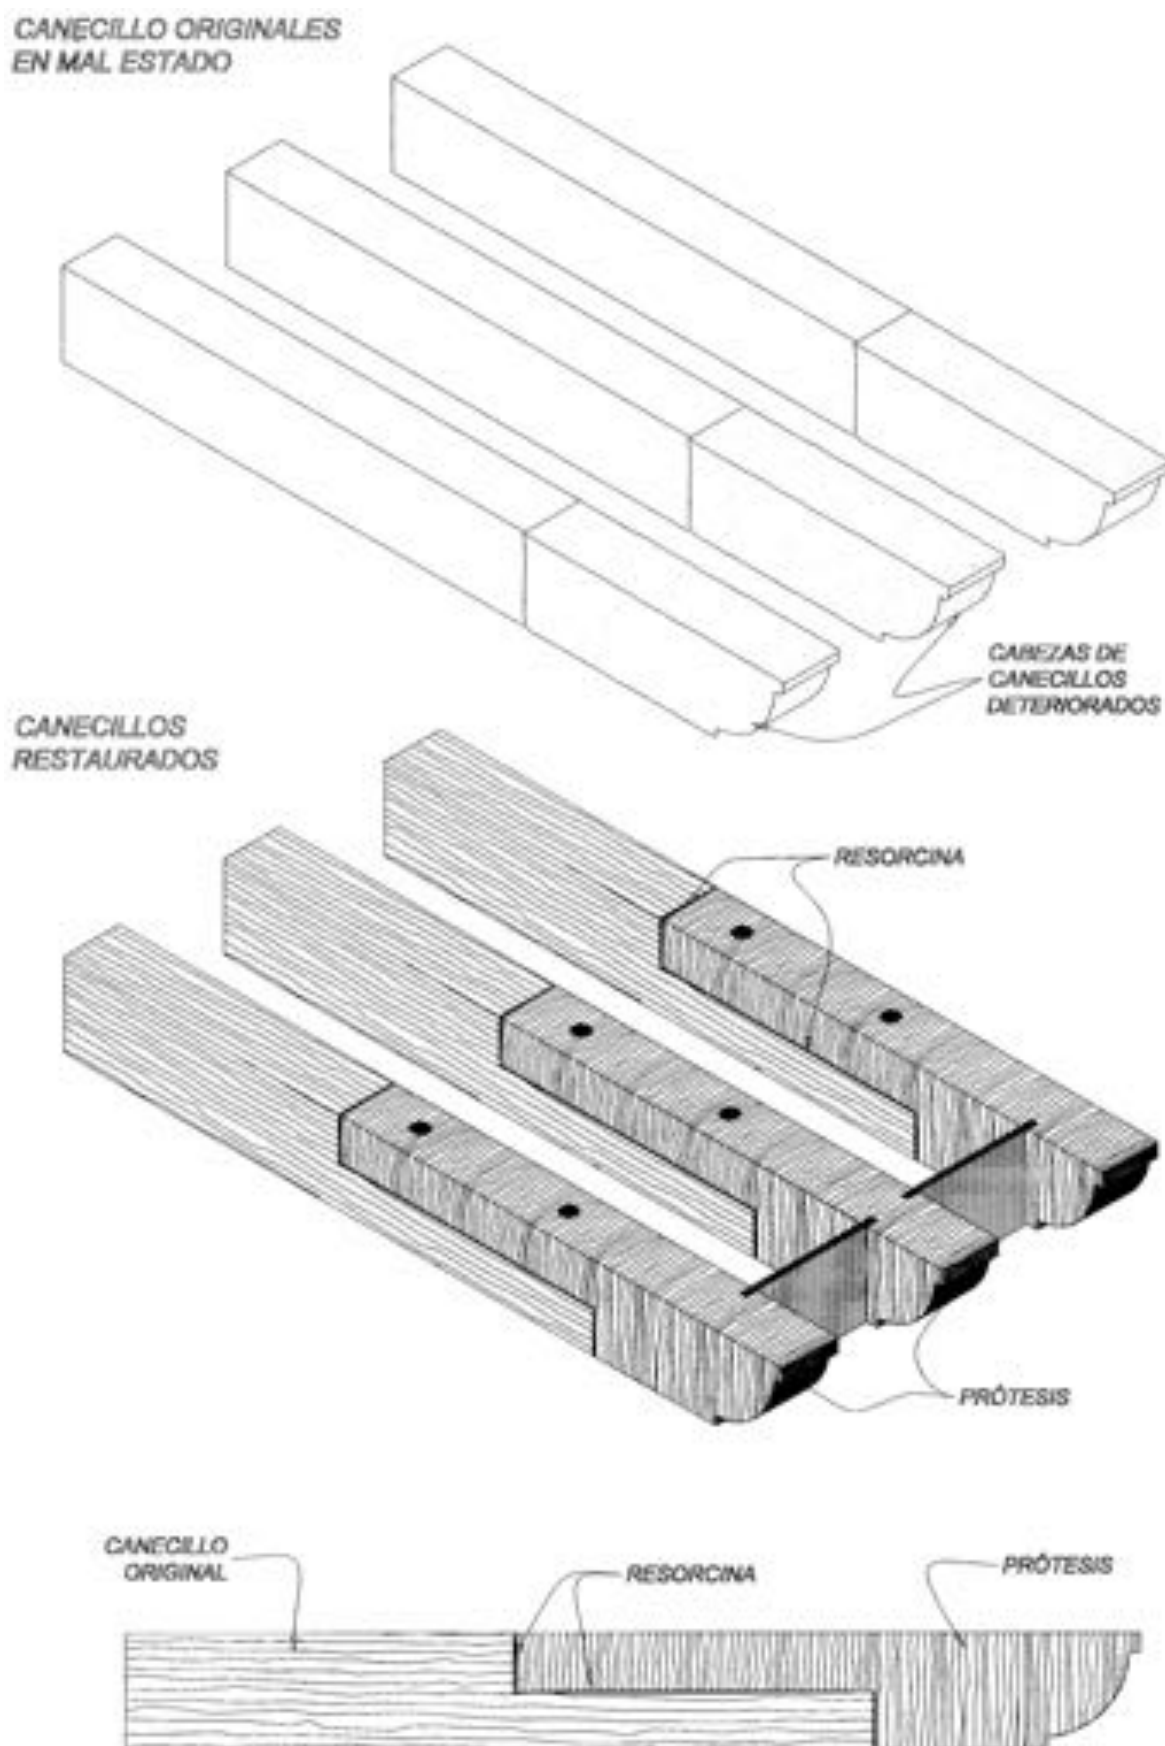
- a) Eliminación de la parte deteriorada cortando el canecillo.
- b) Preparación de las prótesis de madera nueva, con la misma escuadría que la pieza original.
- c) Aplicación de resorcina sobre la madera antigua en toda la superficie de contacto con la nueva prótesis.
- d) Colocación de tornillos pasantes que conecten la madera antigua con la nueva.
- e) Teñido de la madera nueva para conseguir el mismo color que la antigua.

Dibujo nº 18 REPARACIÓN DE CUBIERTA: Sustitución parcial de canecillos. Prótesis de madera

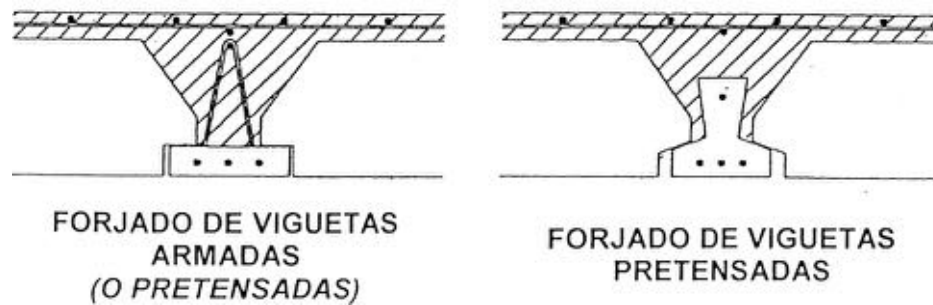
Establece en que consiste el sistema constructivo del forjado: Viguetas, piezas de entrevigado colaborante o aligerante, armaduras de obra

transversales, y de reparto, hormigón vertido en obra. Acompaña el gráfico de la figura 2.2.

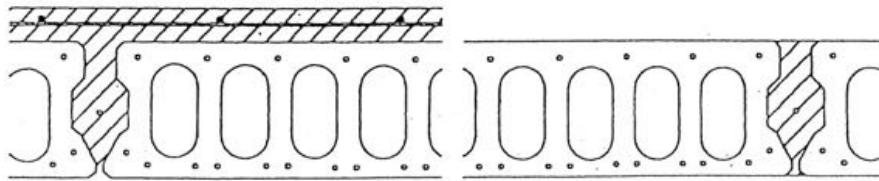
Define gráficamente las partes del forjado (fig 2.3). Indicando que las losas alveolares pretensadas, pueden prescindir de la “capa de compresión”, excepto cuando existan laterales importantes.

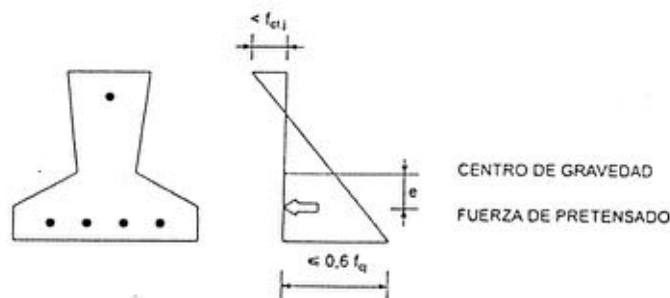
Establece, al fabricante, las condiciones de la fuerza del pretensado, después de la transferencia, de manera que las viguetas y losas alveolares pretensadas no presentarán tracciones mayores que la resistencia a tracción del hormigón ($f_{ct,j}$), ni compresiones mayores que el 60% de la resistencia a compresión del hormigón (f_{cj}), a la edad (j) a la que se realiza la transferencia de fuerza del pretensado. Queda representado en la figura 8.

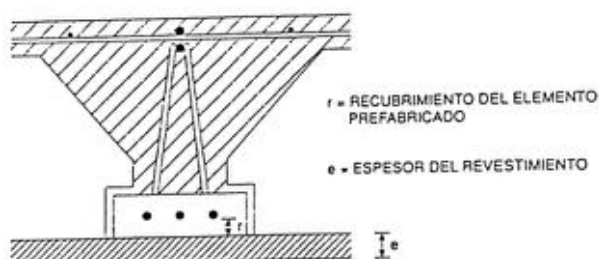
Define lo que entiende por recubrimiento y separación de barras (Fig. 10.1).

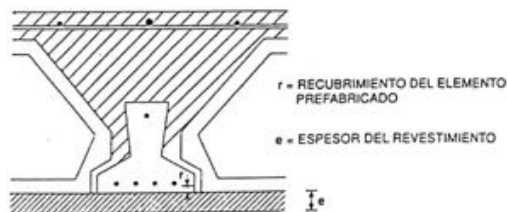
Establece cuantías geométricas de las armaduras y condiciones de recubrimiento (art. 13 EFHE, Fig. 10.2).

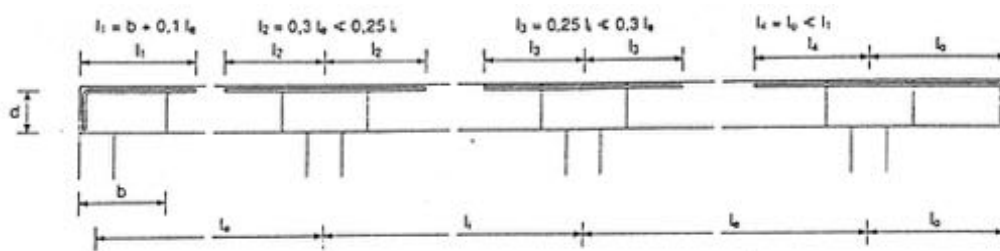
Las secciones sometidas a solicitaciones normales, momentos positivos o negativos, se calcularán según Artículo 42º EHE. Cuando la sobrecarga de uso no sea mayor que un tercio de la carga total ni que 3 kN/m^2 la longitud de las armaduras superiores sobre apoyos puede tomarse de forma simplificada de acuerdo con la figura:

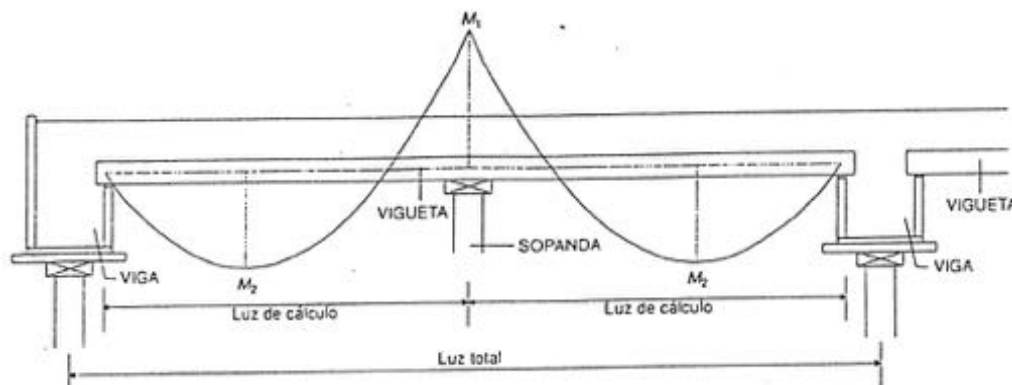
Establece las solicitaciones del forjado durante el hormigonado, su peso propio + una sobrecarga de ejecución no menor de 1 kN/m^2 , y su forma de calcularlo (Fig. 16.1)

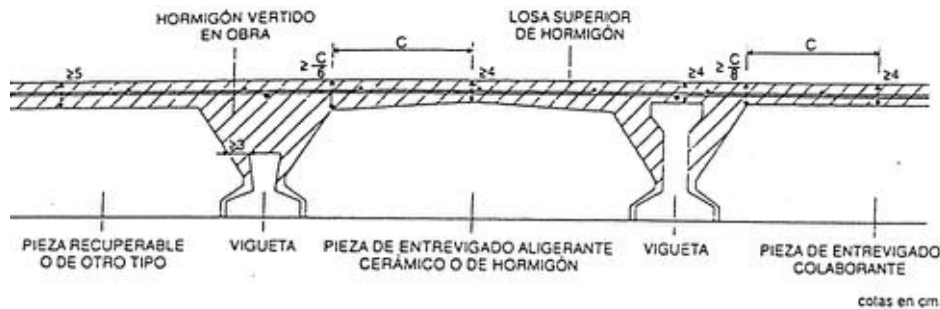
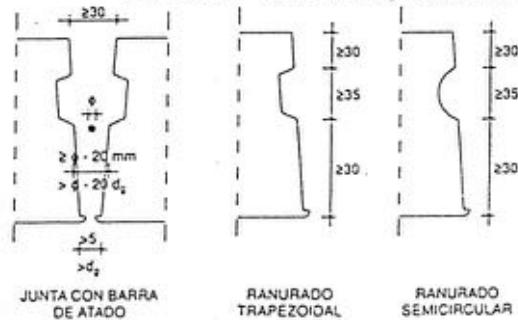
Figura 17.a. Condiciones geométricas de los forjados

Aumenta el espesor mínimo de la losa superior hormigonada en obra, en forjados de viguetas, pasa de 30 a 40 mm. En zonas sísmicas con aceleración de cálculo mayor de 0,16 g, el espesor mínimo será de 50 mm. En los forjados de entrevigado distinto al cerámico o de hormigón (poliestireno) se obliga a que el canto de la losa superior sea de al menos 50 mm. Establecen nuevas condiciones para la sección transversal de las juntas entre losas alveolares pretensadas.

La Fig. 17.a y 17.b, muestran las condiciones geométricas de los forjados de viguetas y condiciones de juntas longitudinales de losas.

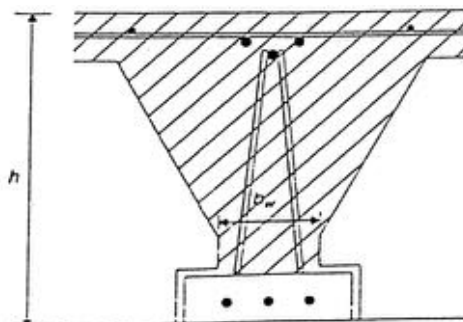
Se imponen nuevas condiciones y cuantía mínima de los valores de armado longitudinal, de manera que cubran los efectos térmicos y de retracción considerados en el apartado 42.3.5, de la EHE. Todas las viguetas deberán tener, al menos, dos armaduras activas o pasivas longitudinales simétricas respecto del plano medio vertical. La fig. 18, indica un detalle del nervio.

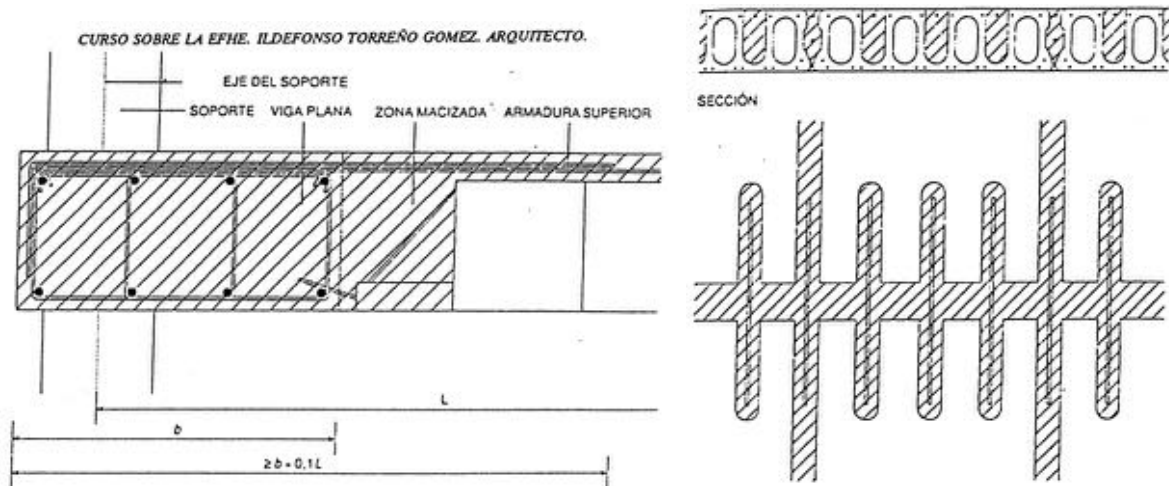
Hace referencia a la armadura de negativos. En los apoyos exteriores de vano extremo se debe de disponer de una armadura capaz de resistir un momento flector de al menos $\frac{1}{4}$ del momento máximo del vano. La armadura se deberá de prolongar en una longitud no menor de $\frac{1}{10}$ de la luz del vano + el ancho del apoyo. Se dispondrá en patilla con la longitud de anclaje necesaria. (Fig. 22.a)

Establece además las armaduras superiores en losas alveolares sin capa de compresión. Figura 22.b.

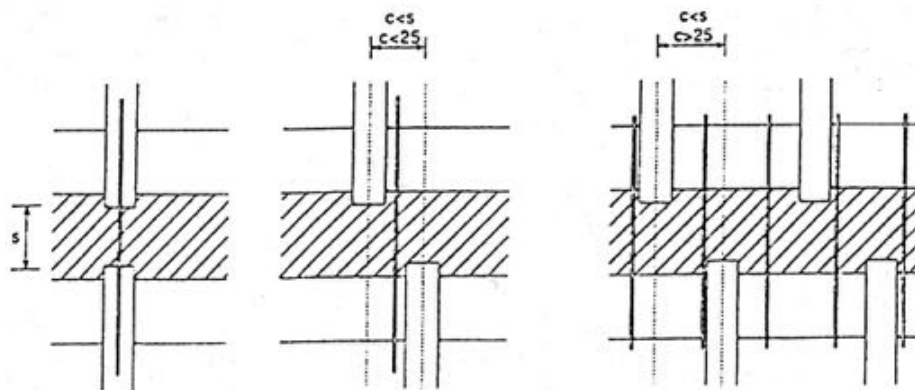
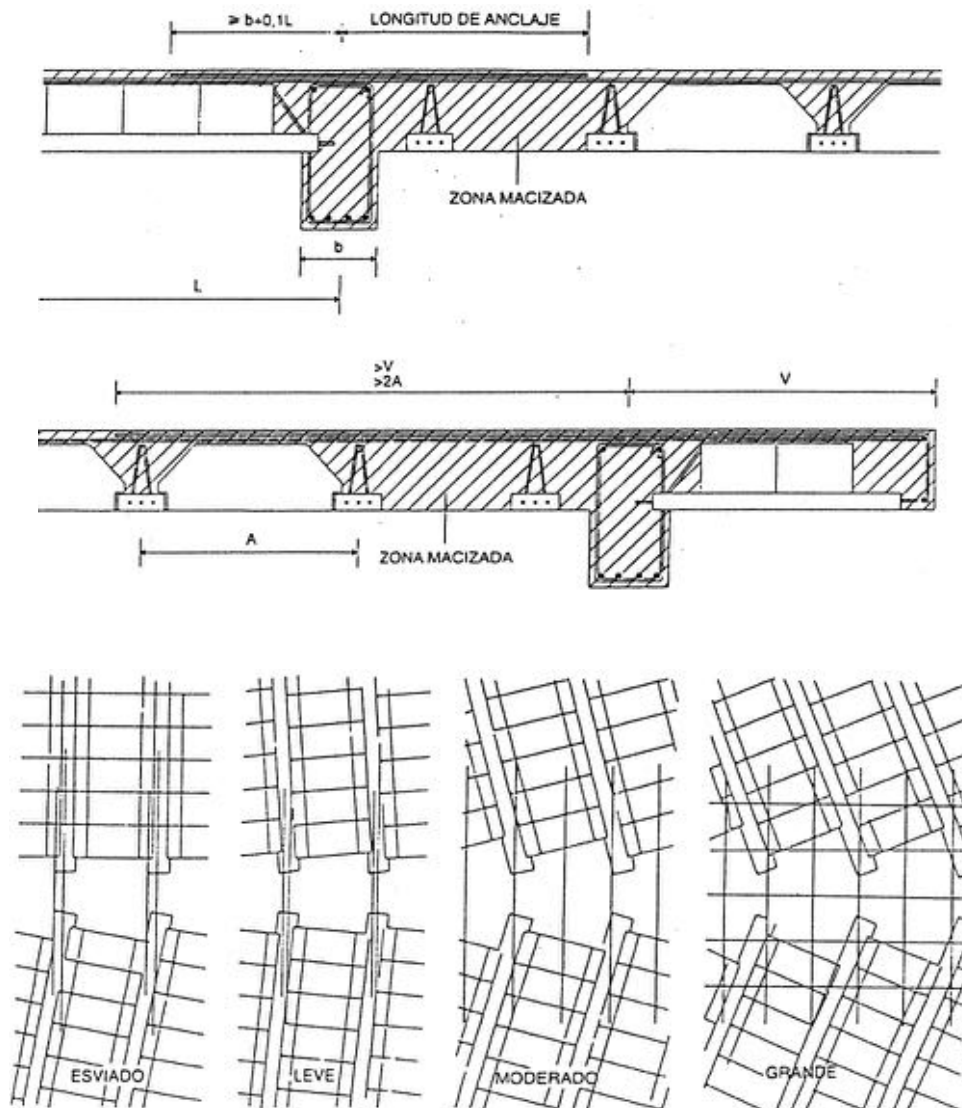
Contempla el caso de la desviación del enfrentamiento de forjados continuos y cuando las viguetas acometan oblicuamente al apoyo. Fig. 23.a, 23.b y 23.c.

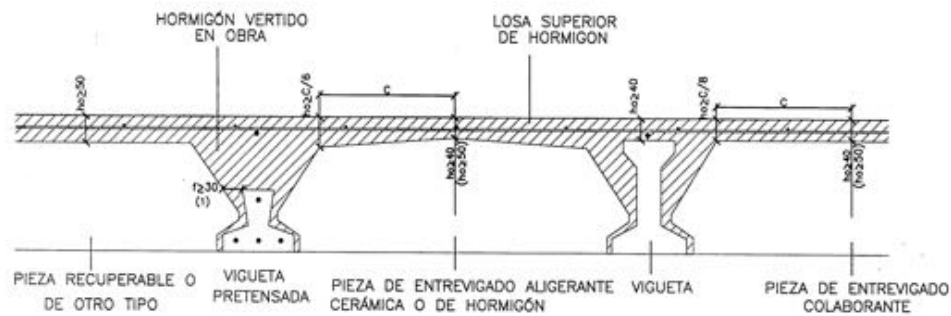
CONDICIONES GEOMÉTRICAS:

(1) SALVO SI EXISTEN ARMADURAS TRANSVERSALES DE CONEXIÓN

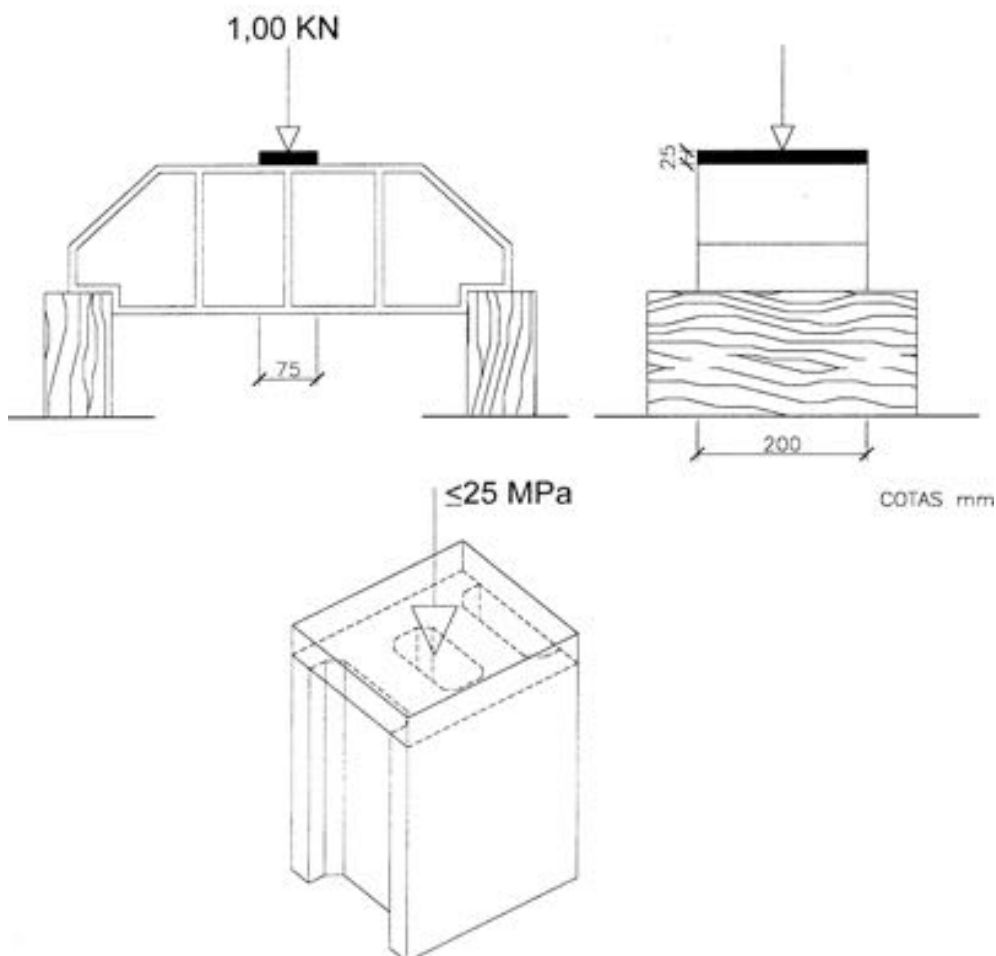
PIEZAS DE ENTREVIGADO:

RESISTENTES O COLABORANTES: FORMAN PARTE DE LA SECCIÓN RESISTENTE DEL FORJADO (HORMIGÓN O CERÁMICA). SU RESISTENCIA CARACTERÍSTICA A COMPRESIÓN ENSAYADA EN LA DIRECCIÓN INDICADA, NO SERÁ MENOR QUE LA RESISTENCIA DE PROYECTO DEL HORMIGÓN PUESTO EN OBRA (NO INFERIOR A 25MPa).

LA CARGA DE ROTURA A FLEXIÓN PARA CUALQUIER FUERZA DE ENTREVIGADO DEBE SER MAYOR QUE 1,00 KN (UNE 53981:98)

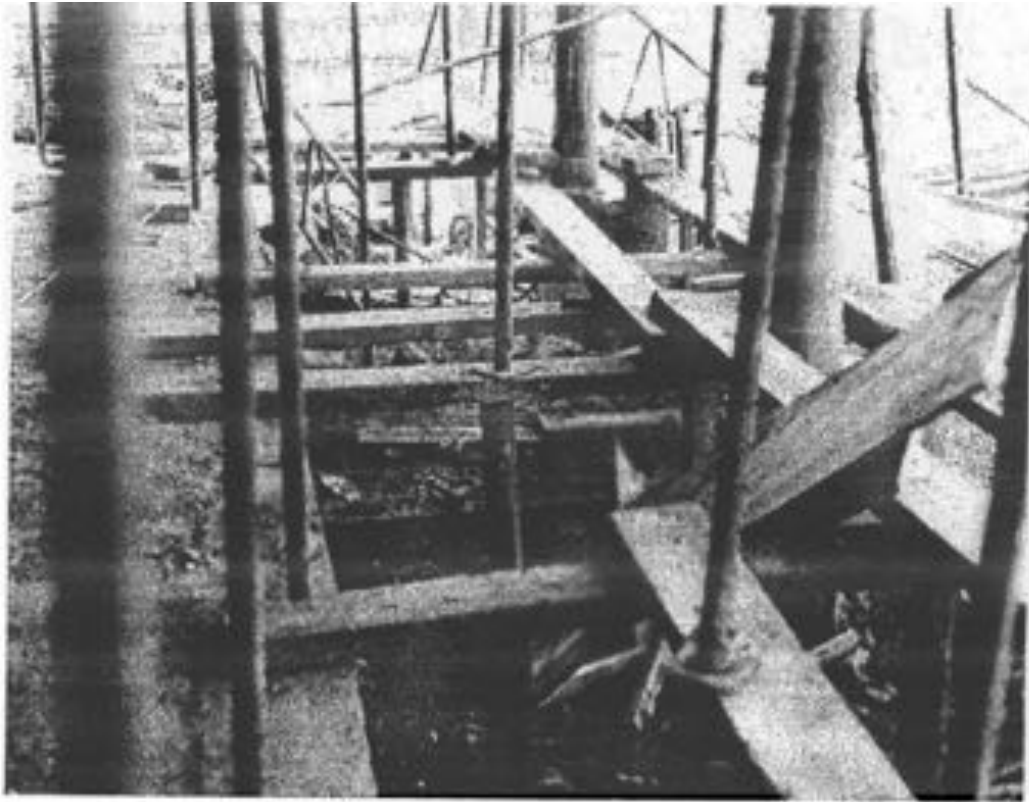
DEFECTOS DE APUNTALAMIENTO:

- * SALVO EN EL CASO EXTREMO EN QUE EL SISTEMA DE PUNTALES LLEGA A COLAPSAR, ESTOS DEFECTOS SE TRADUCEN EN DEFORMACIONES EN LA ESTRUCTURA TALES COMO: ABOMBAMIENTOS, NO MANTENIMIENTO DE LAS DIMENSIONES, GRANDES REBABAS, ETC., QUE AFECTAN A LA CALIDAD DE LA OBRA CONSTRUIDA.

- * LA EXCESIVA DEFORMABILIDAD DEL SISTEMA DE APUNTALAMIENTO PUEDE PROVENIR DE:
 - PUNTALES QUE TENGAN LA PLETINA INFERIOR CURVADA Y QUE COMO CONSECUENCIA DE ELLO NO DISTRIBUYAN UNOS ESFUERZOS UNIFORMES SOBRE EL DURMIENTE O SOBRE EL SUELO SOPORTANTE.
 - PUNTALES QUE APOYEN SOBRE DURMIENTES DEVENIDOS EN VIGAS MUY DEFORMABLES AL SALVAR UNA LUZ IMPORTANTE, SIN QUE NI SIQUIERA ESTÉN DISPUESTOS EN EL SENTIDO DE SU MAYOR MOMENTO DE INERCIA.

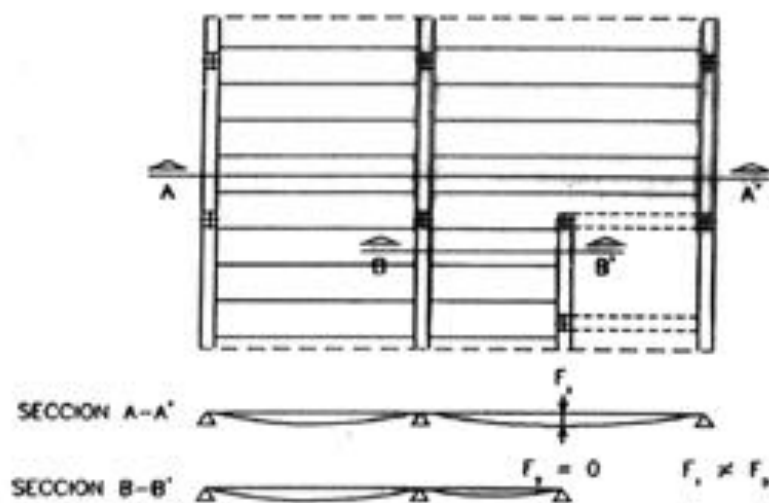
a) CON JUNTA ACUSADA EN AMBAS PARTES DEL FORJADO

Solo recomendable para grandes luces y fuertes cargas

Nota. Para conseguir la máxima deformación en la junta y que ésta sea lo más homogénea posible, debemos pavimentar y enlucir el forjado cuando éste haya entrado en carga (a través de la carga permanente) y lo más tarde posible.

- a) Con Junta acusada en ambas partes del forjado
- b) Macizando la zona correspondiente a la desigualdad de la crujía
- c) Cambiando la disposición de las viguetas en el forjado
- d) Prolongando el zuncho de atado
- e) Incrementando la cuantía de la armadura de reparto

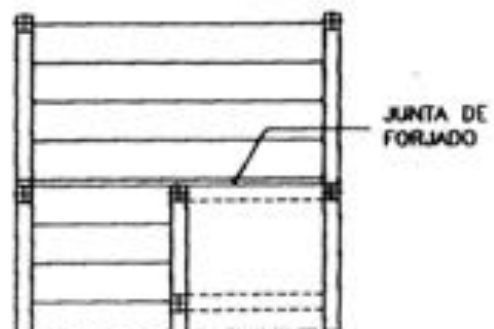
b) MACIZANDO LA ZONA CORRESPONDIENTE A LA DESIGUALDAD DE LA CRUJÍA

Es la solución más compleja debido a la necesidad de encofrado continuo en toda la zona y requiere un cálculo preciso.

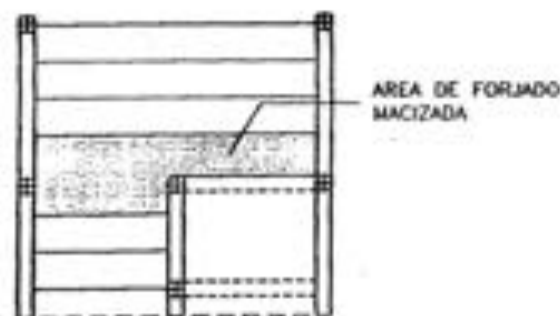
**c) CAMBIO EN LA DISPOSICIÓN DE LAS VIGUETAS EN EL FORJADO**

Se trata de una solución muy aconsejable siempre y cuando sea posible modificar el sentido de las viguetas

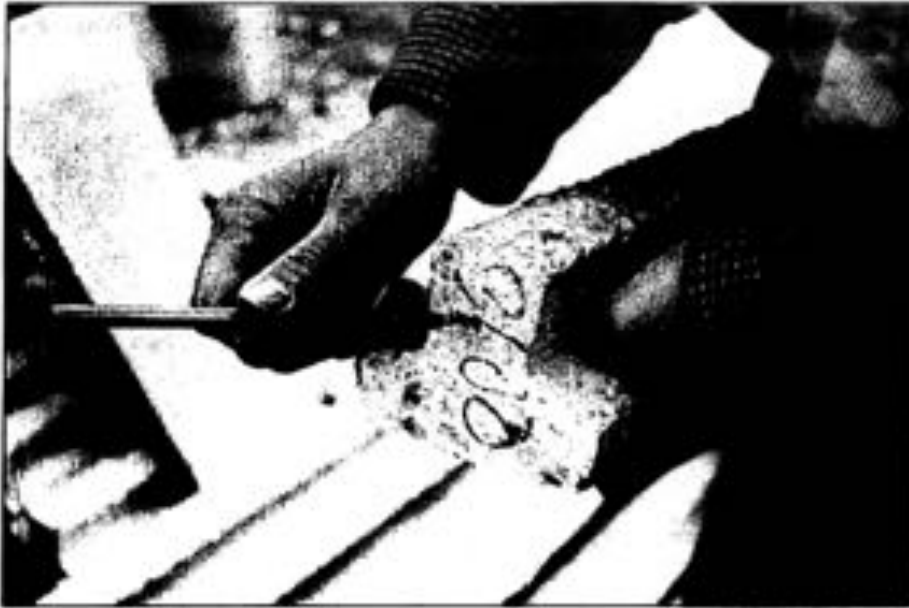
COLAPSO DE UN TECHO POR FALLO DE VIGUETAS SEMIRESISTENTES PRETENSADAS:

DESCRIPCIONES DE LAS LESIONES

- * TANTO LAS VIGAS ESTIBADAS COMO LAS COLOCADAS EN OBRA, NO PRESENTABAN LAS TÍPICAS CONTRAFLECHAS QUE DEMUESTRAN LA EFICACIA DE SU PRETENSADO.
- * ALGUNOS DE LOS TRAMOS DE TECHO YA ACABADOS PRESENTABAN FLECHAS DESMESURADAS EN SU CENTRO.
- * EN LA MAYOR PARTE DE LAS VIGAS SE OBSERVARON CORRIMIENTOS DE LOS CABLES EN LOS EXTREMOS, EN ALGUNOS CASOS SUPERIORES A 1mm.

- COLOCACIÓN DE NUEVAS VIGUETAS EN LAS ZONAS DE BOVEDILLAS PARALELAMENTE A LAS LESIONADAS.
- REDUCIR LA LUZ MEDIANTE UNA JÁCENA PERPENDICULAR A LA DIRECCIÓN DE LAS VIGUETAS.

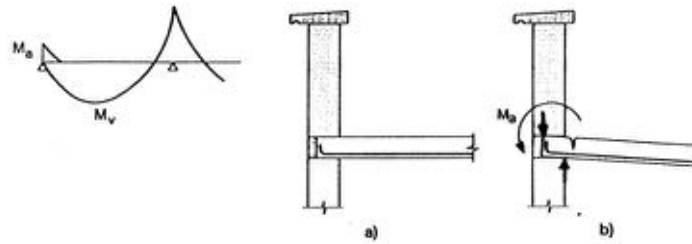
1. EVALUACIÓN ERRÓNEA DE LAS CONDICIONES DE BORDE

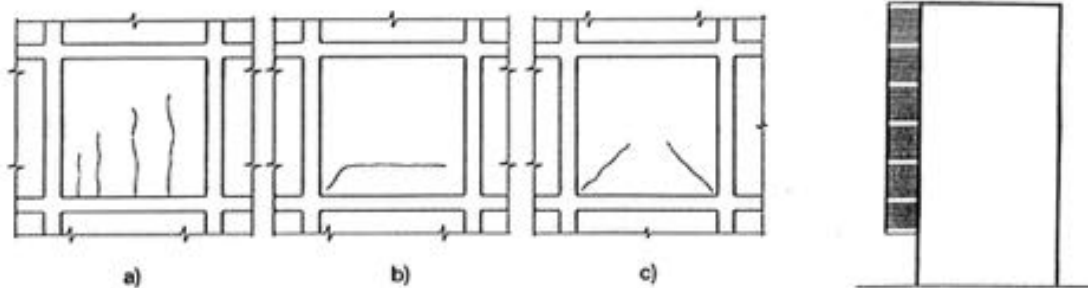
5. DAÑOS POR DEFORMABILIDAD EXCESIVA DEL FORJADO

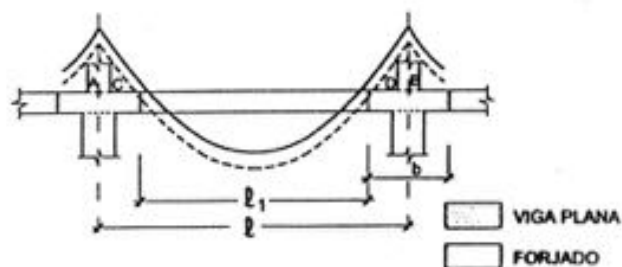
6. FORJADOS CON VIGAS PLANAS

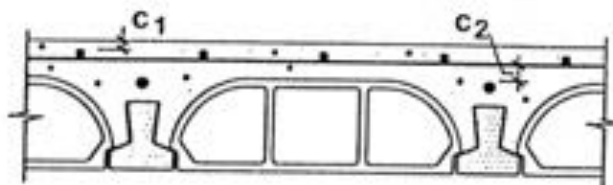
1. RECUBRIMIENTOS

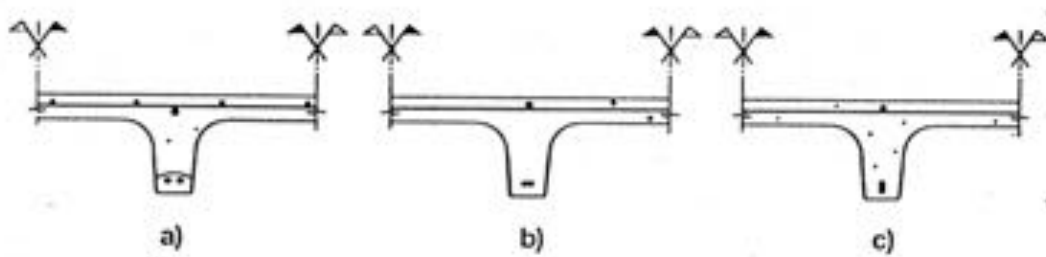
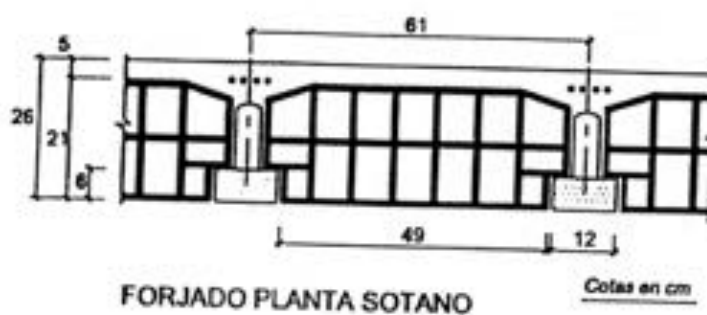
**2. SEPARACIONES DE BARRAS**

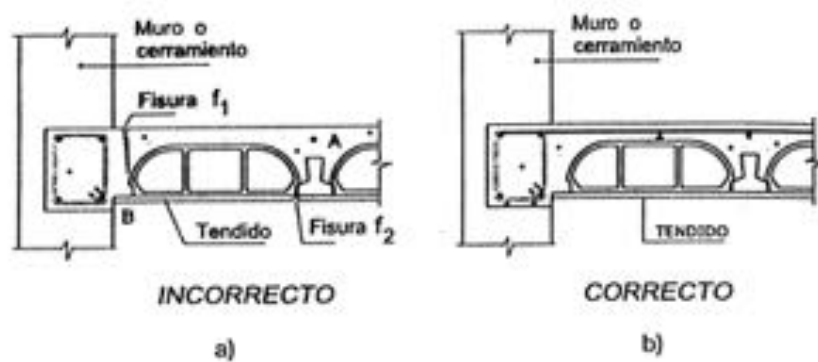
4. FISURACIÓN POR EMPOTRAMIENTO DE BORDE

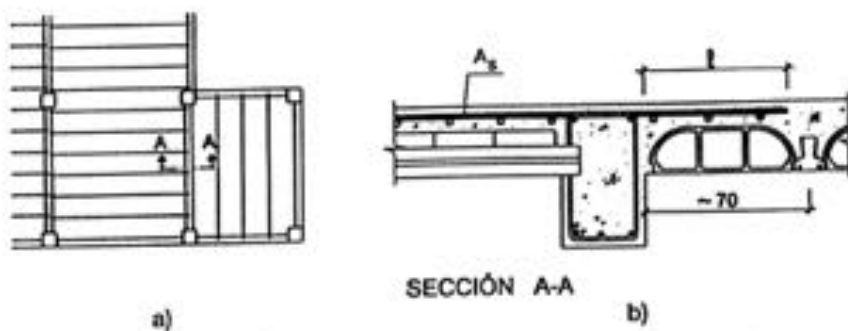
5. PROBLEMAS PLANTEADOS POR LA DISPOSICIÓN DE FORJADOS CONTIGUOS EN DIRECCIONES ORTAGONALES
