MANUAL DE PATOLOGÍA DE LA EDIFICACIÓN

TOMO 3

LESIONES DEBIDAS A LAS HUMEDADES.
PATOLOGÍA DE CUBIERTAS Y FACHADAS

PATOLOGÍA DE LAS CUBIERTAS Y SUS REPARACIONES

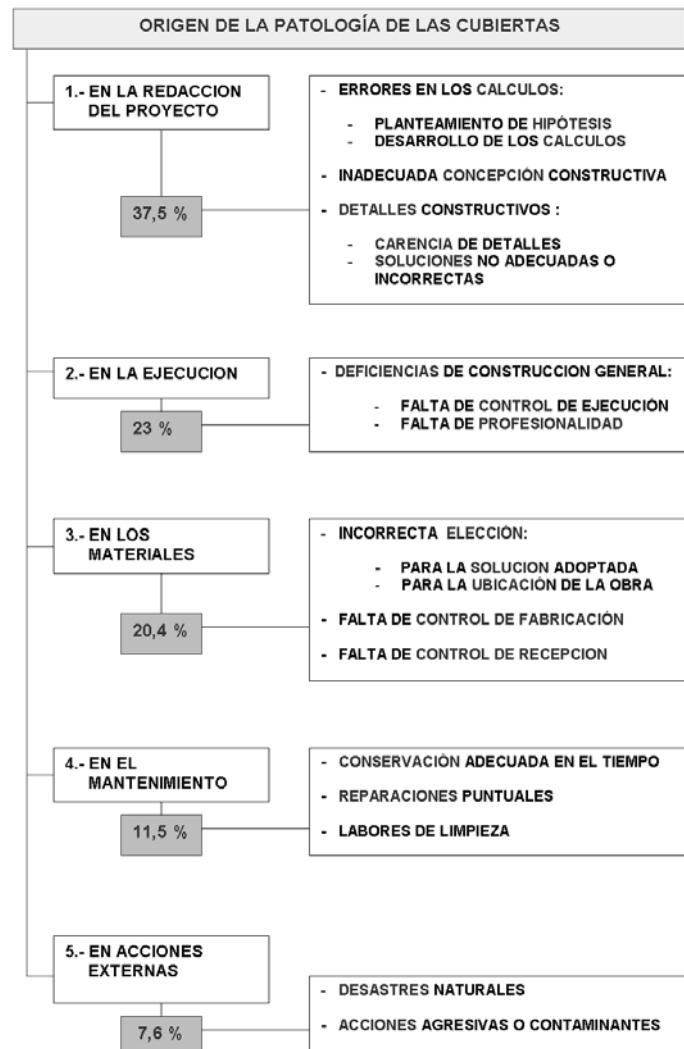
ESQUEMA N° 1 : ACCIONES PRODUCTORAS DE LAS PATOLOGIAS EN LAS CUBIERTAS

Independientemente de la etiología derivada en cada elemento concreto de la cubierta, existen unos orígenes genéricos de las patologías, no solamente en las cubiertas sino en los edificios en general, cuyas principales causas, como puede comprobarse en los porcentajes del esquema 1 no responden precisamente siempre a una determinada vejez en la cubierta, sino, en su mayor parte a causas anteriores como son el proyecto y su construcción.

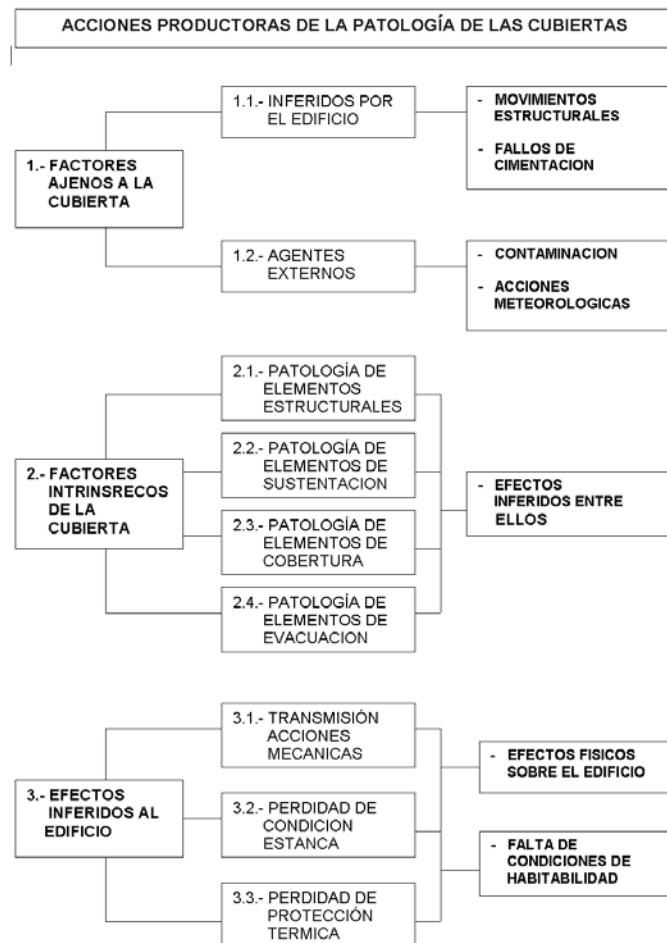
Esquema n° 2

Por ser muy complejo el estudio pormenorizado de cada uno de los posibles problemas dado que el número de combinaciones entre los factores que influyen es muy grande, se intentará indicar una metodología que nos permita detectar todos los posibles orígenes de los daños y su manifestación más frecuente y los sistemas de reparación. Cabe una primera división de la fuente de los problemas (Esquema 2):

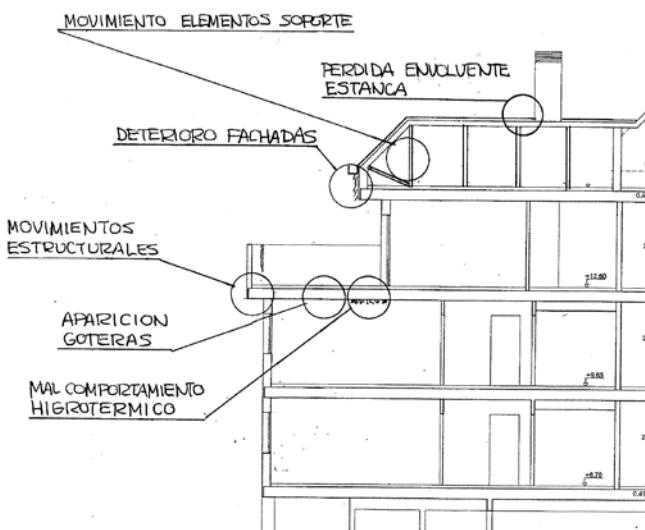
Figura n° 1

Los problemas que puedan generarse en una cubierta siempre acaban repercutiendo en una u otra manera en el resto del edificio fundamentalmente con las siguientes consecuencias sobre el mismo (figura 1):

- **Movimientos o fallos en los elementos de soporte.** El mal funcionamiento de la estructura de la cubierta puede dañar a partes del resto del edificio.

- **Pérdida de la función de envolvente estanca.** Cuando la cubierta, por problemas propios pierde esta fundamental función, se transmiten humedades al resto del edificio en contacto con la misma y en ocasiones a substratos inferiores pudiendo causar las siguientes lesiones en el mismo.

- **Deterioro de las fachadas** por transmisión de humedades al fallar o no funcionar adecuadamente los sistemas de evacuación de agua.
- **Aparición de humedades** o goteras en el interior del edificio.

- **Pérdida de la función aislante.** Si el sistema diseñado, los defectos de cálculo o la no colocación del material aislante hace que esta función de la cubierta no funcione correctamente, también se derivan perjuicios para el resto del edificio.

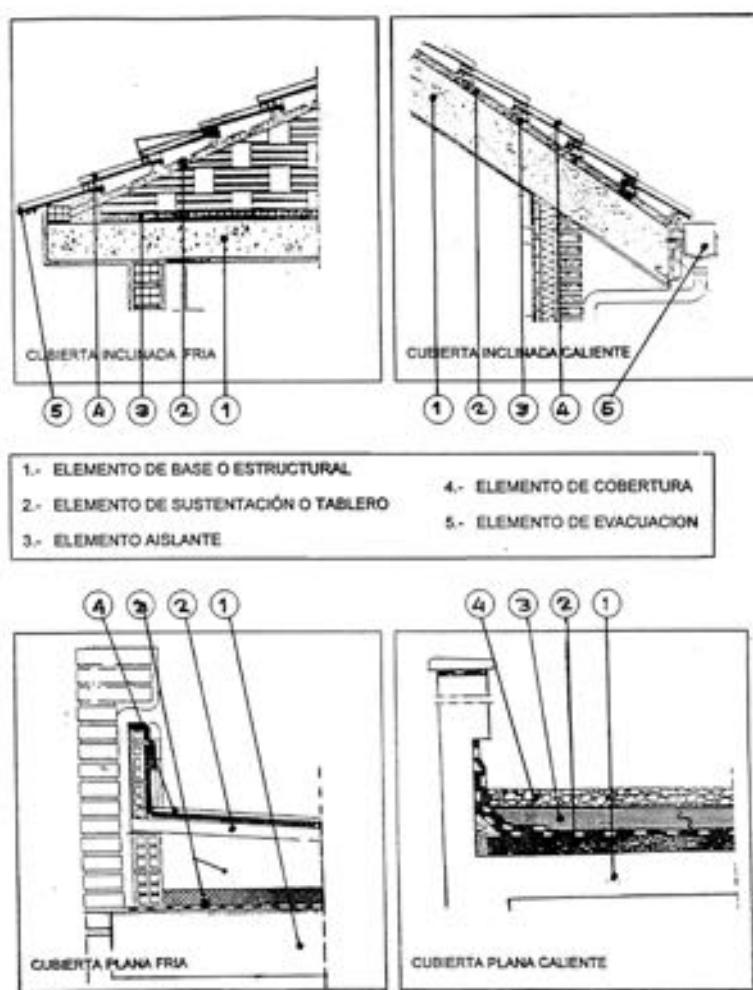
Figura nº 2

Todos los efectos anteriores que las cubiertas pueden generar sobre el edificio, que deberían proteger, tienen su origen en el mal funcionamiento de algunos de sus elementos, cuyas causas y efectos para cada uno de ellos se analizan a continuación. Emplearemos como metodología estudiar primero el origen donde se genera la patología en cada uno de los elementos a través de los efectos producidos y después analizar desde el punto de vista del diagnóstico las causas que los han producido. Para entender la terminología de elementos que se utiliza, en la figura 2 se representan para diversos tipos de cubiertas la denominación de cada elemento constitutivo de las mismas, efectuando el estudio de las patologías desde el interior del edificio hacia el exterior.

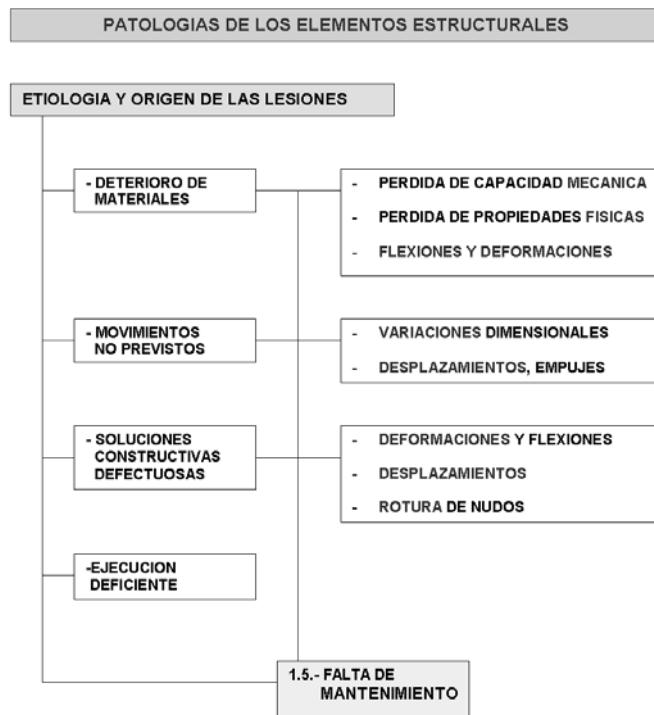
Esquema 3

El comportamiento de la estructura de nuestras cubiertas va a tener una repercusión muy directa en el caso de cubiertas "calientes" sobre el propio material de cubierta y por lo tanto en la estanqueidad de la misma, dado que va a incidir en el comportamiento mecánico y dimensional de la cubierta. En el caso de las "frías" esa repercusión será inferida desde el material base a través de los distintos tipos de soportes (Esquema 3).

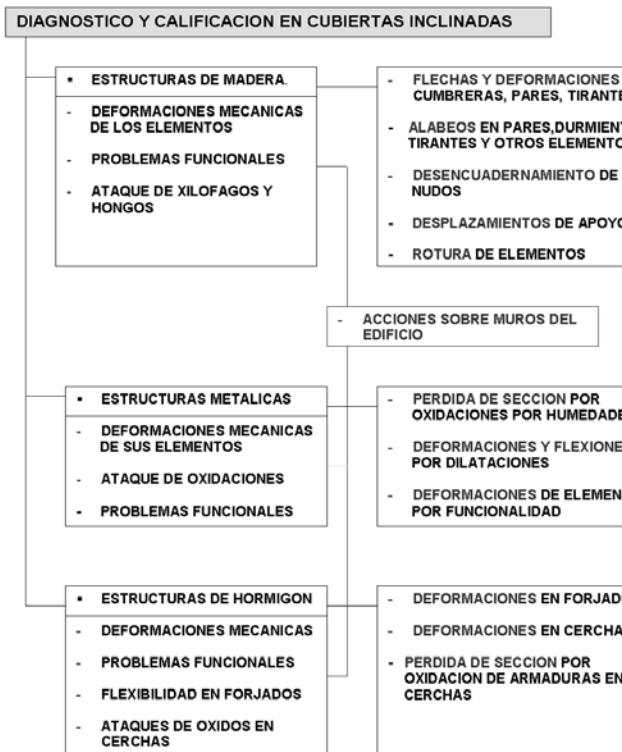
Esquema 4

Para un estudio más detallado de las patologías que podemos encontrarnos en estos elementos es preciso analizar por separado la etiología o fuente de las lesiones en cada uno de los tres materiales clásicos que nos vamos a encontrar en las estructuras. (Esquema 4)

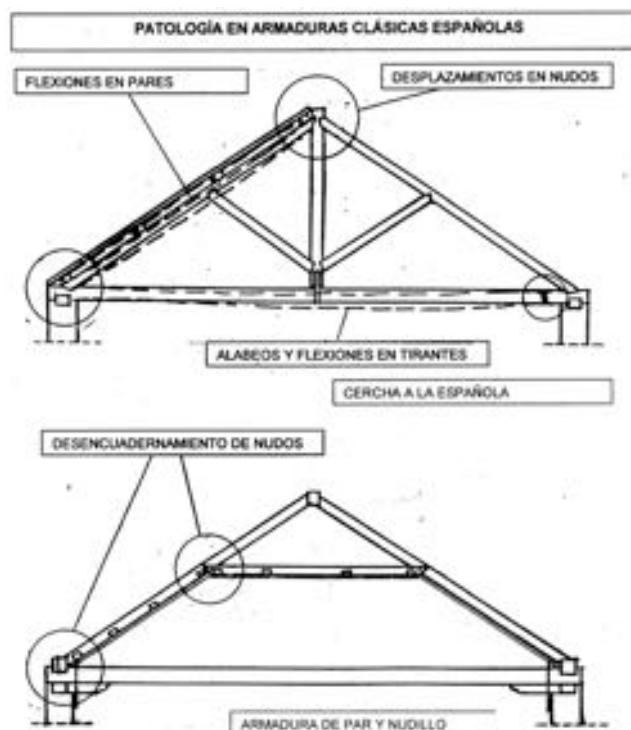
Figura nº 3

- **DEFORMACIONES O ROTURA DE ELEMENTOS PORTANTES**, producidas por asientos en sus apoyos, solicitudes de carga por encima de sus posibilidades o por tensiones producidas por empujes directos o desequilibrios de las cargas, que pueden producir los siguientes problemas en cada uno de los elementos más comunes : (Figura 3)

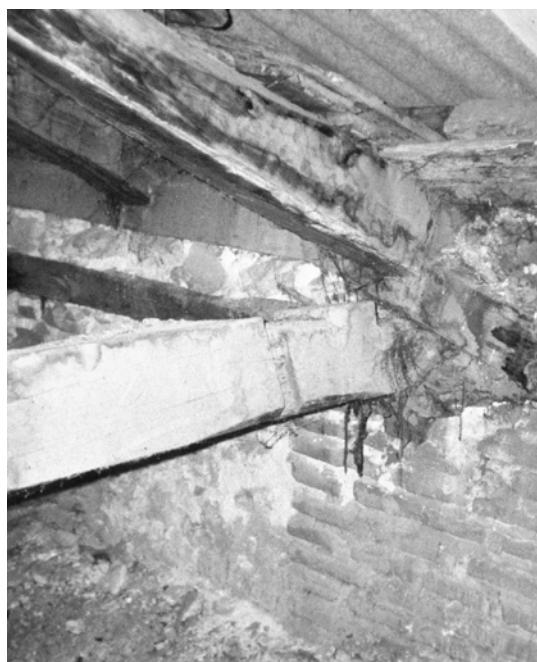
Figura nº 4

- **Las roturas en pares o cumbreñas**, pueden ser por sobrecargas, o más probablemente por hongos debidos a la humedad o por ataque de xilófagos. Una rotura de un par o una correa no siempre presupone un riesgo inminente de accidente, pero sí deberemos efectuar un reconocimiento completo de la cubierta por ver en cuantos elementos el problema se repite. La sección de rotura será un buen indicativo de la causa, una fractura transversal más o menos perpendicular al eje del par será por efecto de pudriciones por humedades o por agotamiento de esa sección, mientras que fracturas o grietas paralelas a la directriz será por flexiones debidas a la vejez o sobrecargas. Evidentemente las primeras pueden suponer la ruina inminente del elemento afectado (figura 4)

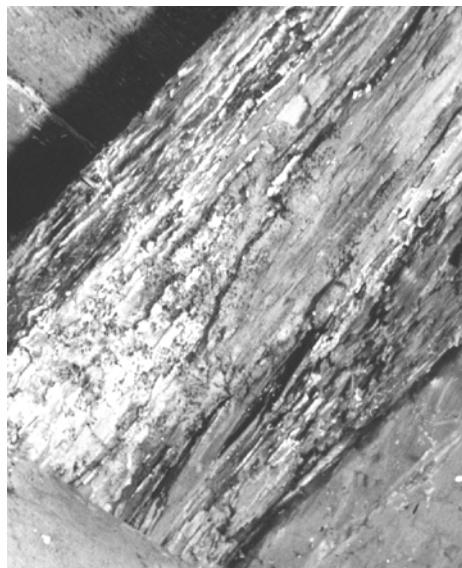
Figura n° 5

□ **LA HUMEDAD EXCESIVA** y permanente por un punto determinado de la cubierta, junto con la presencia bajo la misma en ocasiones de algo de materia orgánica facilita la aparición de hongos como la "merula" que no necesita excesiva humedad para desarrollarse. Esta presencia de hongos facilita la aparición de insectos, sobre todo en las maderas más resinosas como el pino y también en el roble (figura 5).

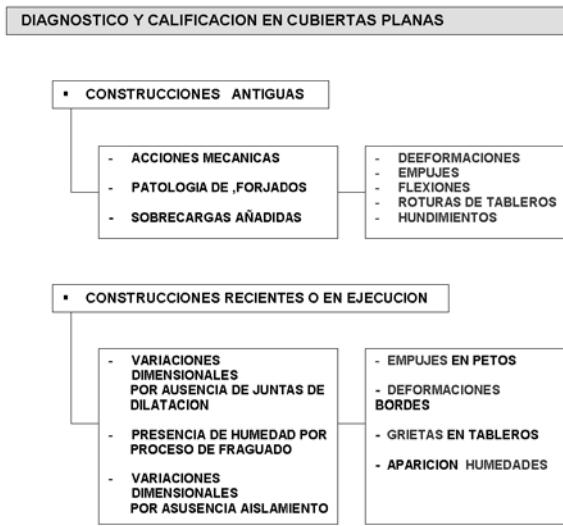
Esquema 5

El cuadro de la etiología de los problemas es común a las cubiertas inclinadas o tejados, pero en este caso reduciendo drásticamente las múltiples causas de las lesiones que hemos visto debidas a los materiales de base de las estructuras. (Esquema 5)

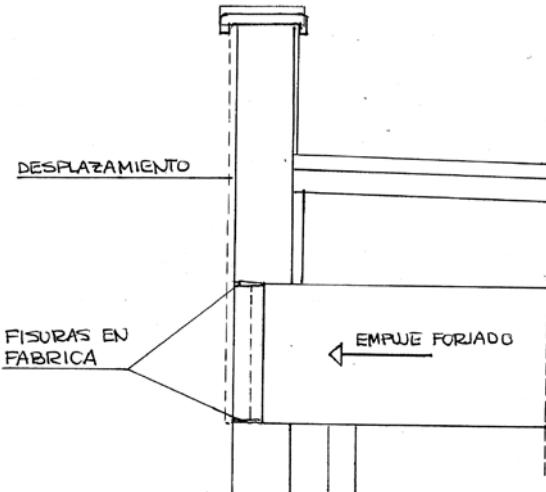
Variaciones dimensionales que de ser importantes pueden producir fisuración en el material de soporte, que llega a repercutir en el material de acabado, a veces incluso afectando a la amplia elasticidad de una tela impermeable, y en definitiva produciendo la fisura suficiente para la penetración de humedades. Estos movimientos no controlados de la base estructural, tienen más inmediatas repercusiones en los elementos perimetrales de las cubiertas, como petos, cornisas, acroterios, etc. Las causas pueden ser (figura 7):

Figura nº 7: Variaciones dimensionales del forjado

- **Proceso de fraguado**, en el caso del hormigón, que produce contracciones del material, que normalmente no va a afectar al material de cobertura, que se instalará con posterioridad a este proceso. Pero sin embargo, la presencia de humedad en el forjado sí puede provocar movimientos de expansión y contracción, aún después del fraguado.
- **Ausencia de aislamiento**, por encima de esta base que hará que las variaciones térmicas influyan de una manera directa sobre ella.

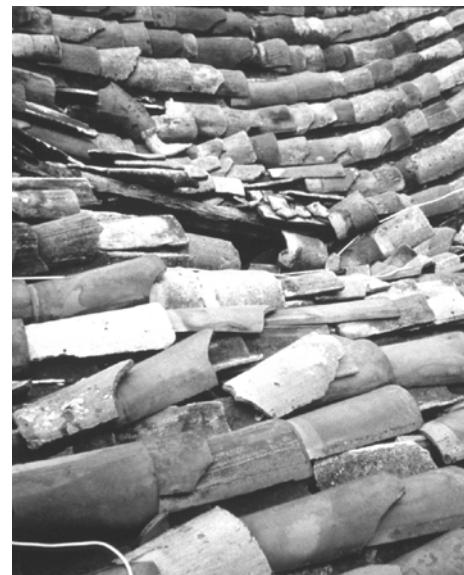
Figura nº 8

Más fácilmente producirán flexiones con la consiguiente deformación del elemento que naturalmente va a repercutir en el material de sustentación y en el propio de cobertura (figura 8). Estas deformaciones en forma de flechas excesivas, alabeos, abombados, etc., son más nocivas en cubiertas tradicionales, en las que los tablerajes serán a la catalana o a la andaluza, pueden sufrir fisuras o quiebras y alabeos con inmediata penetración de humedades al carecer de la elasticidad de un material impermeable. Las causas de este tipo de patologías pueden deberse a:

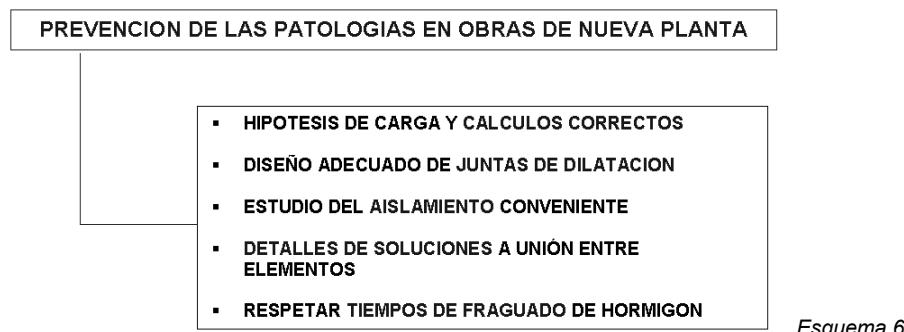
Como hemos visto gran parte de las patologías que después van a aparecer en las cubiertas planas debidas a problemas estructurales tienen su origen en una mala ejecución durante la obra por lo que bueno será tener en cuenta algunos parámetros que debemos respetar para evitarlas y que se desprenden de las fuentes de las lesiones: (Esquema 6)

- Diseño adecuado**, que permita en lo posible que los movimientos estructurales inherentes a los forjados, no afecten a la cubierta, mediante la correcta utilización de juntas de dilatación.
 - Hipótesis de cálculo correctas**, con la consideración de todas las sobrecargas y las previsiones de deformabilidad dentro de los límites permisibles.
 - Cálculo ajustado del aislamiento** de cubierta que impida que las inclemencias del tiempo incidan por encima de lo admisible en las deformabilidades del elemento estructural.
 - Diseño y ejecución adecuados** de los puntos de unión entre forjado de cubierta y cerramientos de la misma que garanticen los movimientos de ambos sin aparición de grietas o deformaciones.

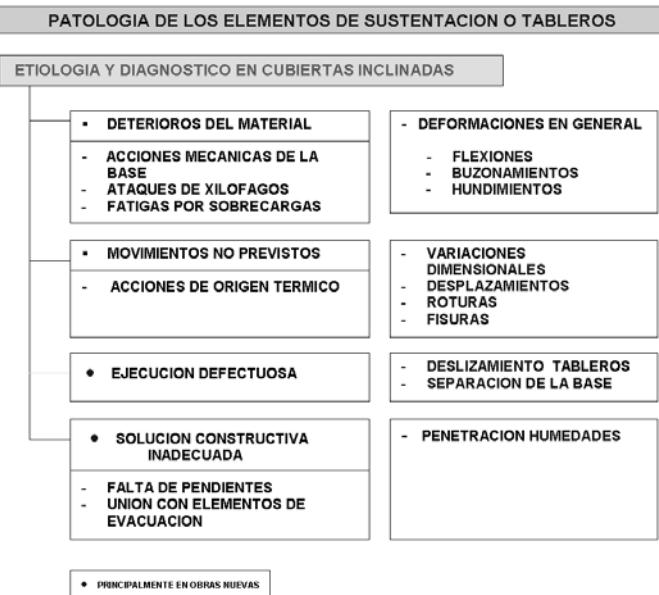
Esquema 7

Por su propia definición y la situación que ocupa en la cubierta, el material de sustentación o tablero, va a recibir los defectos o patologías tanto de la estructura de la misma, como del material de cobertura y además servirá de elemento transmisor de cada patología entre ambos. En concreto transmitirá las deformaciones de origen mecánico de la base hacia el exterior y los de tipo higrotérmico de la cobertura hacia el interior.

Prácticamente las fuentes van a ser las mismas que para los elementos estructurales, pero con distintos resultados, que nos permitirán una calificación diferente de la patología y su correspondiente diagnóstico. (ver esquema 7 y figura 9).

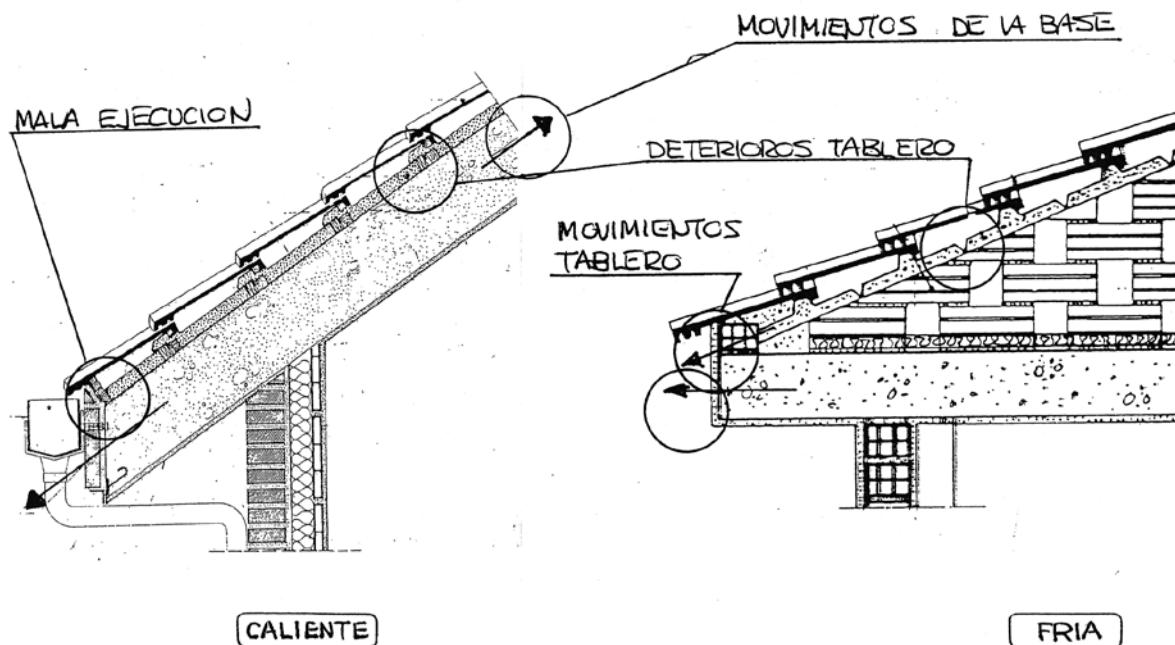
Figura nº 9: Patologías del elemento de sustentación

- **Deterioros o ruina del material** debido a solicitudes mecánicas no estudiadas correctamente, bien por influencia de deformaciones de la base o por sobrecargas no consideradas del material de cobertura. Esto en general nos va a producir deformaciones de diversa índole en el tablero que pueden manifestarse en flechas excesivas y pandeos o panzas, movimientos en general que nos produzcan grietas o desencuadernamientos y en los casos más graves la rotura de los tableros.
- **Movimientos no previstos** por variaciones térmicas, bien sea por la acción directa del propio soporte o transmitido desde el elemento base, que en cualquier caso nos dará desplazamientos o variaciones dimensionales. Un caso frecuente es la ausencia de ventilación en cubiertas frías.

Los desplazamientos nos pueden producir empujes en los bordes o movimientos en el material de cobertura. Las variaciones dimensionales rotura de los tableros, y desarticulaciones en los puntos de apoyo.

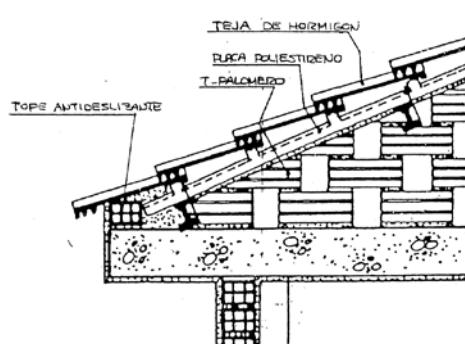
- **Ejecución defectuosa** que puede producir deslizamientos o separaciones del tablero sobre su base o la penetración de humedades con las consiguientes variaciones de las características del material que producirán pudriciones, corrosiones y en general pérdida del material. Una lesión que se produce, con cierta frecuencia, en obras en ejecución es el deslizamiento del tablero en estructuras con una pendiente excesiva por falta de anclaje, por lo que siempre es recomendable colocar algún tipo de tope en la zona inferior del apoyo del tablero y en tramos intermedios si se trata de faldones muy grandes (figura 10)

Fig nº 10: Deslizamiento de tableros

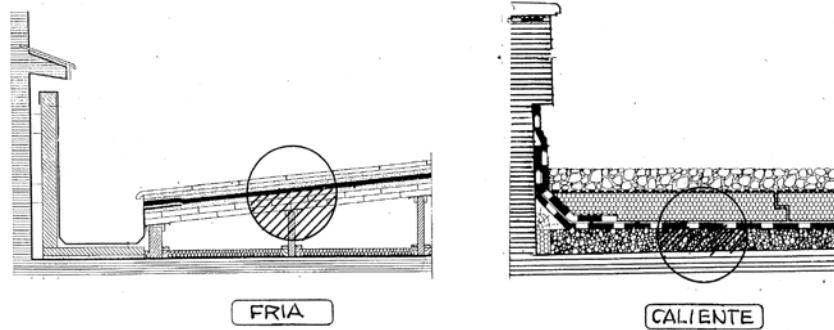
Figura nº 11: ableros en cubiertas planas

En estas cubiertas hay que a su vez hacer una nueva división, ya que el comportamiento del substrato es muy diferente según se trate de un relleno sobre cubierta (cubiertas calientes) o de un tablero (tipo catalana) que son cubiertas frías (figura 11). En este segundo caso las causas de patología son equiparables a las enunciadas para las cubiertas inclinadas. En el primer tipo de cubiertas que responden a la tipología de las modernas, podemos considerar como etiologías: (Esquema 8)

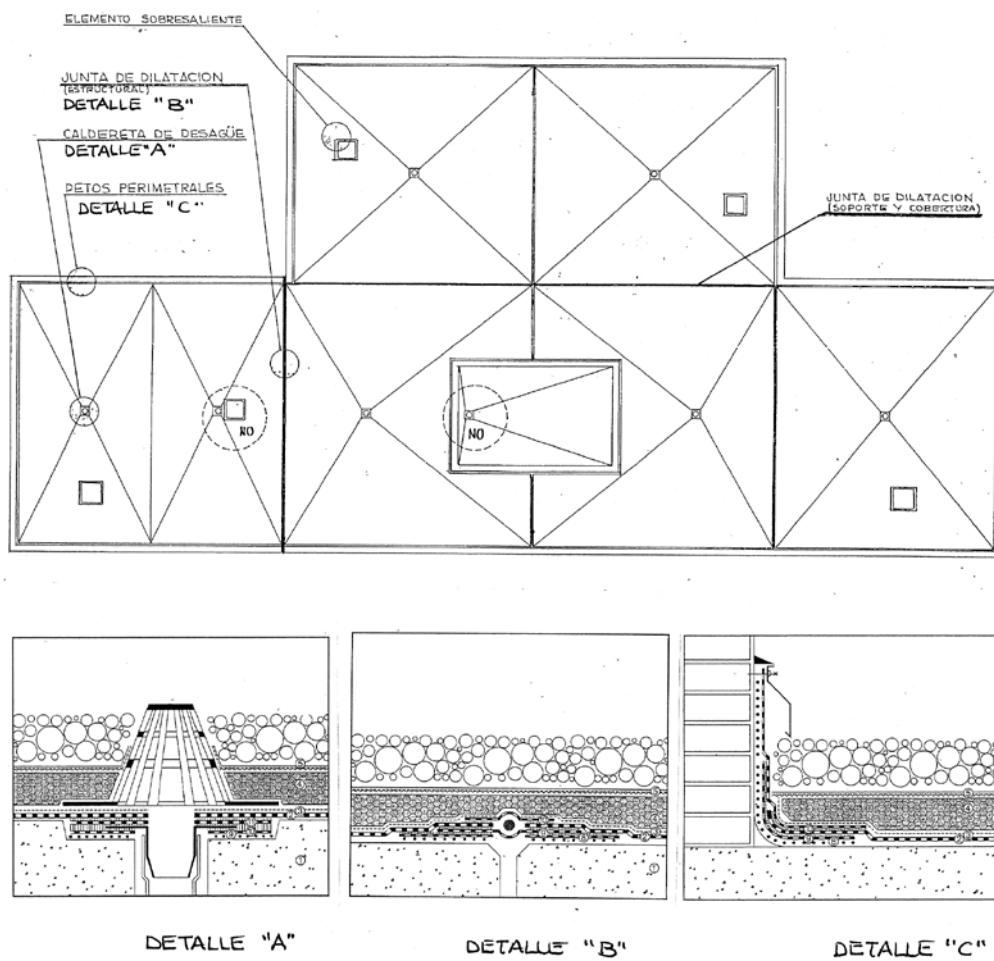
Estas juntas entre cuarterones deben hacerse extensibles al perímetro de la cubierta formando una clara independencia el material de rellano con los petos perimetrales o paramentos emergentes en la cubierta. Estas divisiones del substrato deben formar piezas no superiores a 90 m² superficie totalmente empírica en cuanto a su extensión y que variará en función de las temperaturas de la región donde se esté ejecutando la cubierta y de la propia planta de la misma, pero que en ningún caso conviene sobrepasar (figura 12) La ausencia de estas juntas pueden producir diversos tipos de patologías:

Figura nº 12: Acciones térmicas: movimiento de tableros

- **Fisuraciones o desplazamientos** en muros de petos perimetrales por empujes de dilatación, que normalmente por cizallamiento fracturan los muros, separándolos de su base.
- **Levantamiento de bordes** de losas con riesgo de separación de telas impermeables en zonas de juntas, debido al empuje entre ellas al dilatarse.

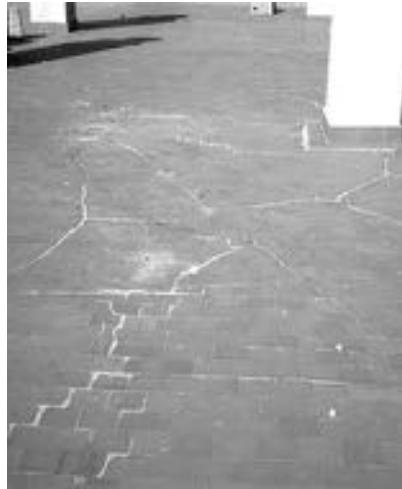
Figura nº 13

- **Fracturas del material de cobertura pro los movimientos del tablero** (figura 13).

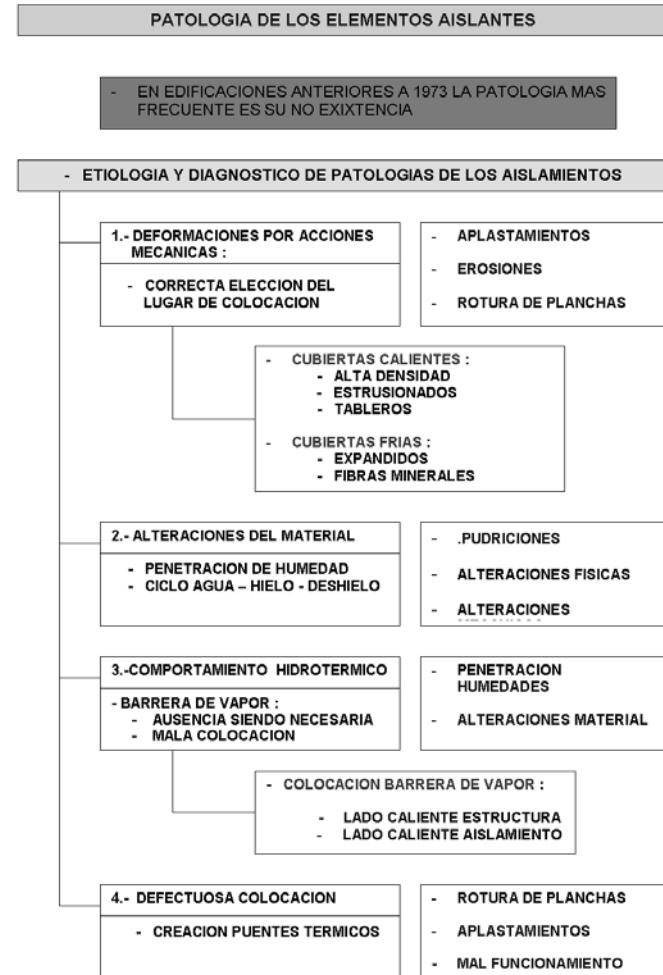
Esquema 9

Con estas precisiones pasemos a estudiar los diversos fenómenos patológicos y su etiología, no haciendo en este caso la separación de la tipología de la cubierta salvo para su ubicación, ya que los problemas intrínsecos van a ser los mismos. (Esquema 9)

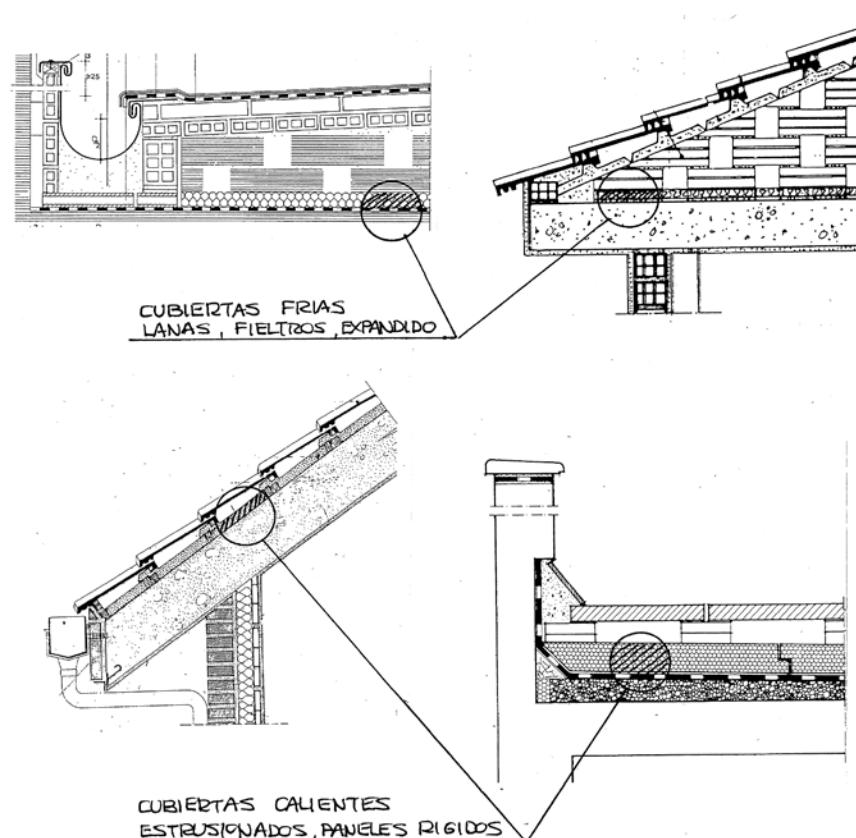
El material aislante si no ha sido elegido, en función del lugar que vaya a ocupar en la cubierta, puede sufrir deformaciones en forma de aplastamientos, erosiones en forma de pérdida de material o rotura de las planchas. Esta etiología suele darse con más frecuencia en cubiertas calientes sean planas o inclinadas, en las que el aislamiento está unido a los elementos de soporte, y por lo tanto las acciones de éste pueden influirle. Deben elegirse materiales de alta densidad y de estructura de célula cerrada para dichas cubiertas y pueden emplearse los de célula abierta o cerrada expansionada para las cubiertas frías. (Figura nº 14)

Figura nº 14: Aislantes adecuados para cada tipo de cubierta

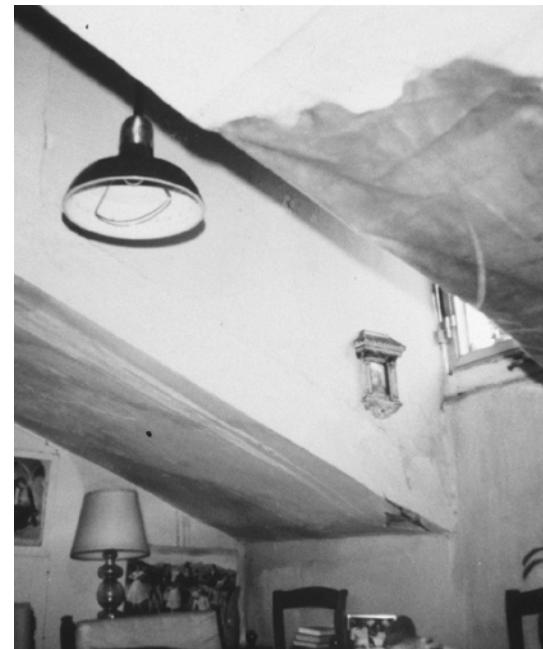
Figura nº 15

Sin duda, como hemos ido viendo hasta aquí, el mal comportamiento de este elemento de la cubierta es fuente de la mayoría de las patologías que se generan en los elementos inferiores, por penetración de la humedad (figura 15). Como anteriormente este elemento puede sufrir patologías provenientes del exterior, por agentes atmosféricos, de su propio comportamiento y de sus materiales o inducidos por su base de sustentación. En estos tres grandes apartados estudiamos las posibles etiologías, para los dos grandes tipos de cubiertas.

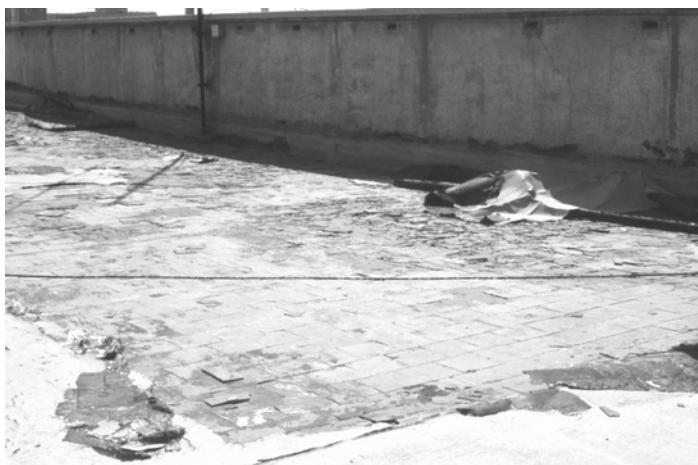
Figura nº 16

□ **Defectos en el material impermeable**, pueden ser causados por su propia fabricación y difíciles de detectar a priori, ya que normalmente no se efectúan ensayos y confiamos en la garantía de la marca. Aunque normalmente no suelen ser la principal fuente de patologías, bueno será el reclamar los certificados de idoneidad del producto y la garantía correspondiente a su funcionamiento, ya que en caso de producirse el problema, las consecuencias pueden ser muy graves respecto a la estanqueidad (figura 16)

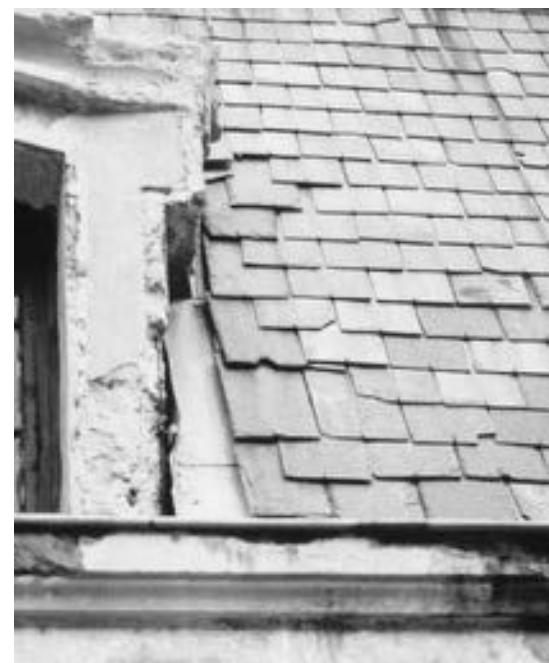
Figura nº 17

- **Defectos en el material de cobertura**, cuya permeabilidad facilite la penetración del agua o su facilidad de rotura o su desplazamiento por el viento y pérdida de piezas. También la falta del material ante los ciclos de hielo y deshielo pueden producir roturas y fisuras o disgregación del mismo (figura 17).

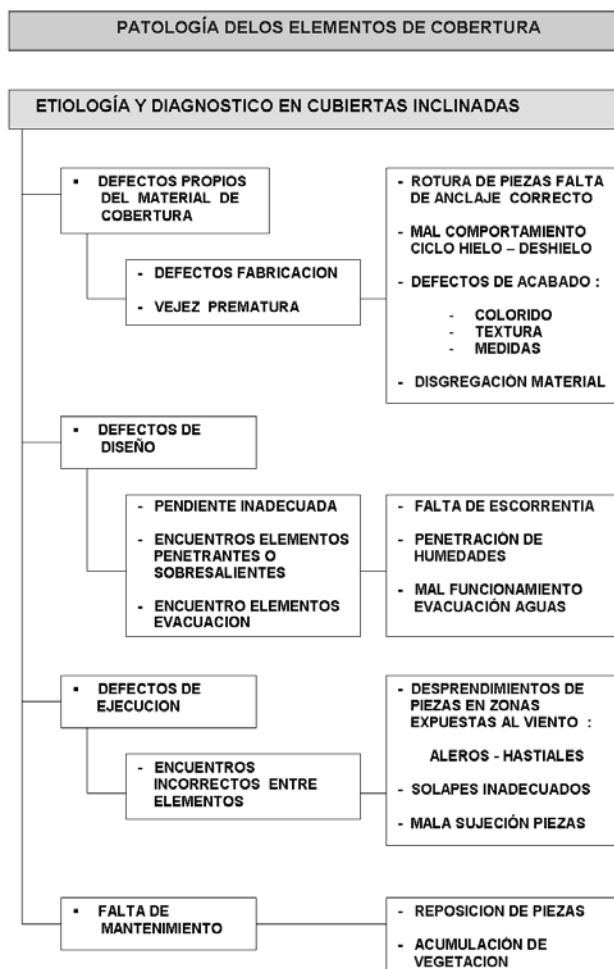
Esauema 11

1.5.2 Etiología en cubiertas inclinadas.
(Esquema 11)

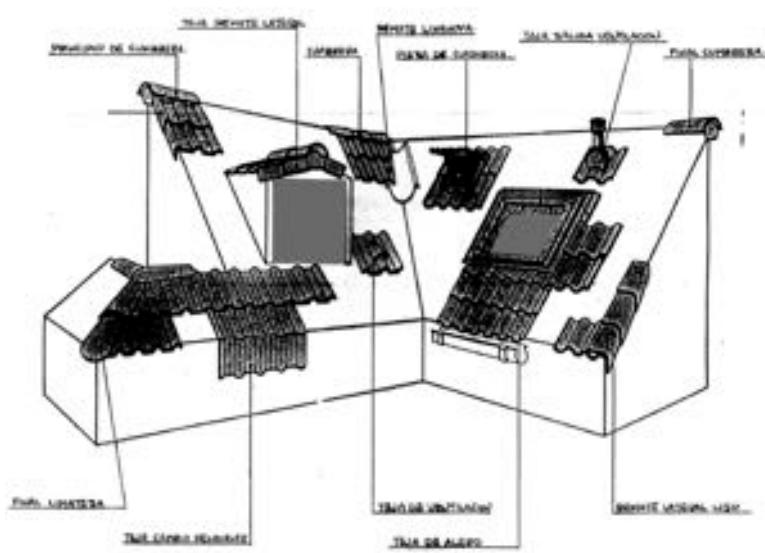
- **Defectos en el diseño de los detalles constructivos** principalmente en el encuentro de la cobertura con los elementos de evacuación de las aguas, caballetes o remates de la cubierta con elementos penetrantes en la misma, chimeneas, claraboyas, etc, así como de los puntos singulares expuestos al viento, como pueden ser caballetes, remates de hastiales, etc. A este respecto es bueno recomendar el uso de las piezas adecuadas a cada remate de la cubierta, que

se encuentran en cualquier catálogo de las empresas fabricantes de tejas planas, que son las de uso más frecuente. (Figura 18)

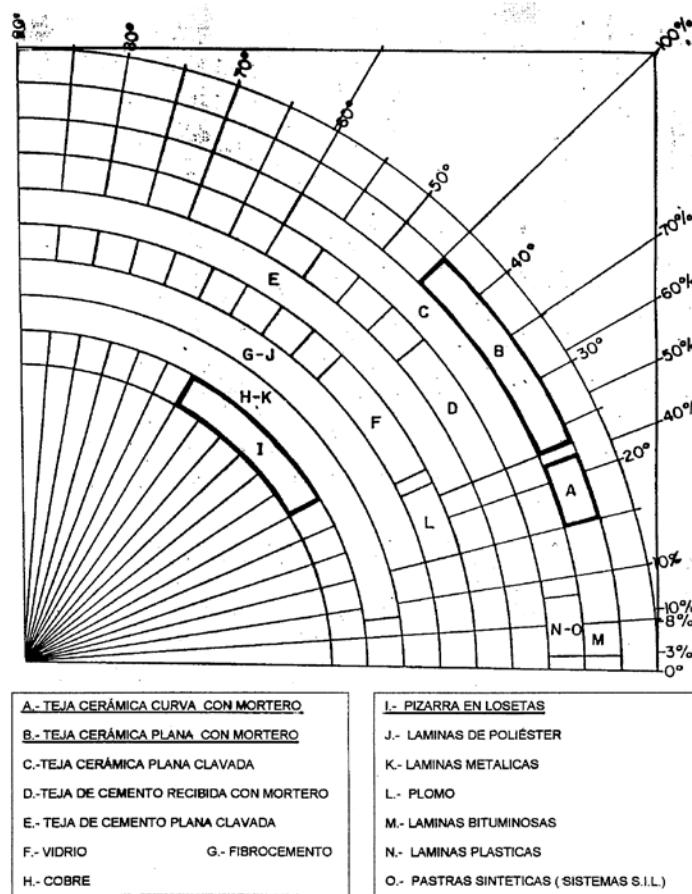
Figura nº 19

□ **El proyectar una pendiente inadecuada** en función del lugar donde se vaya a construir la cubierta y sus condiciones meteorológicas en relación con el material de cobertura a emplear puede facilitar la entrada de agua por la presión dinámica del viento. Deben emplearse por lo tanto materiales adecuados para las respectivas pendientes de diseño tal como se recoge en el gráfico de la figura 19.

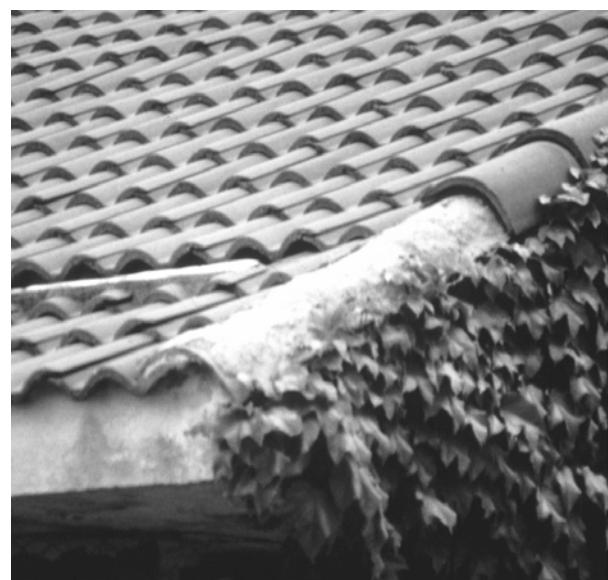
Figura nº 20

□ **Defectos de la puesta en obra de los materiales.** El principal es la falta de calidad en el mortero de recibido de los puntos más expuestos a la acción dinámica del viento como los caballetes y coronaciones o remates de hastiales y piñones (figura 20)

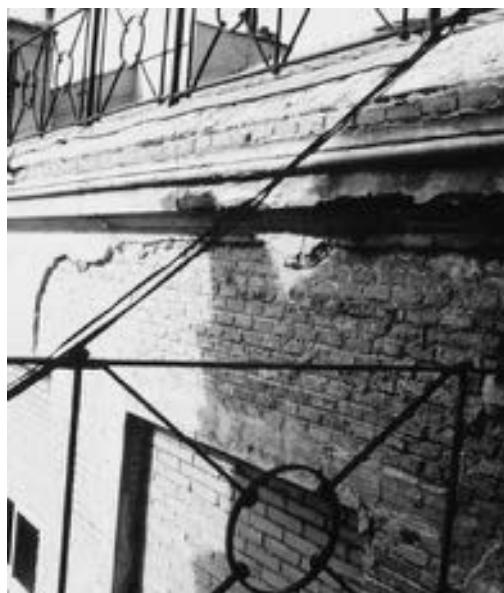
Figura nº 21

Sin embargo, en estos elementos de las cubiertas aparece una causa general de patologías ajena al propio elemento, que es el “mantenimiento” que les afecta de una forma más directa que al resto de la cubierta. A veces aún encontrándose correctamente se producen humedades principalmente por esa falta de limpieza y mantenimiento que precisa periódicamente como puede ser la obstrucción de canalones, calderetas, bajantes, buzones, gárgolas, etc., por acumulación de objetos o suciedad (figura 21).

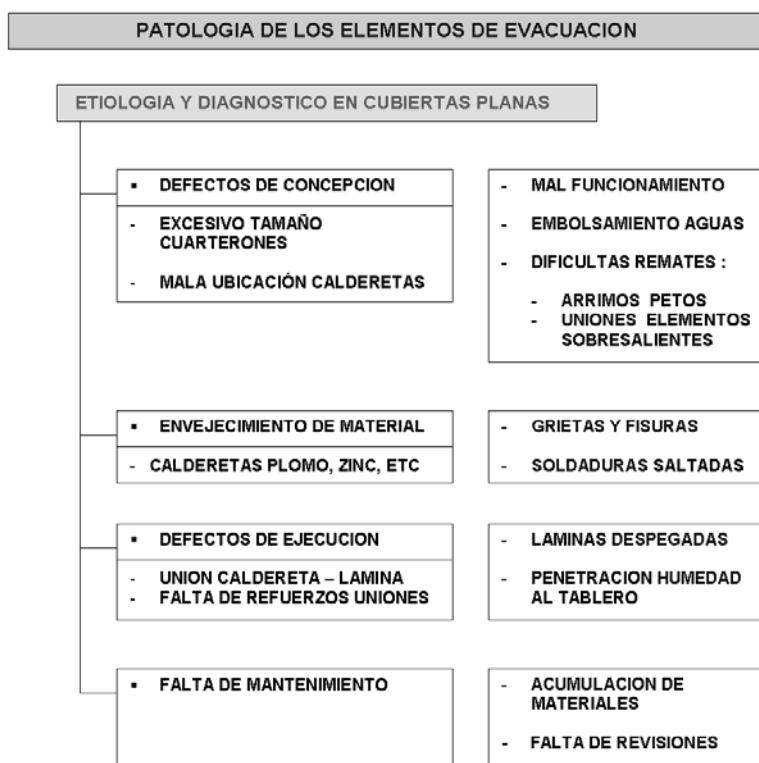
Esquema 12

La evacuación en cubiertas planas, independientemente de su solución constructiva se hace mediante calderetas de recogida acopladas directamente a las bajantes. En raras ocasiones mediante evacuación hacia el exterior a través de los petos, mediante canalones o aguas fuera. En este sentido los problemas se reducen al mal funcionamiento de dichas calderetas, por alguna de las siguientes causas. (Esquema 12)

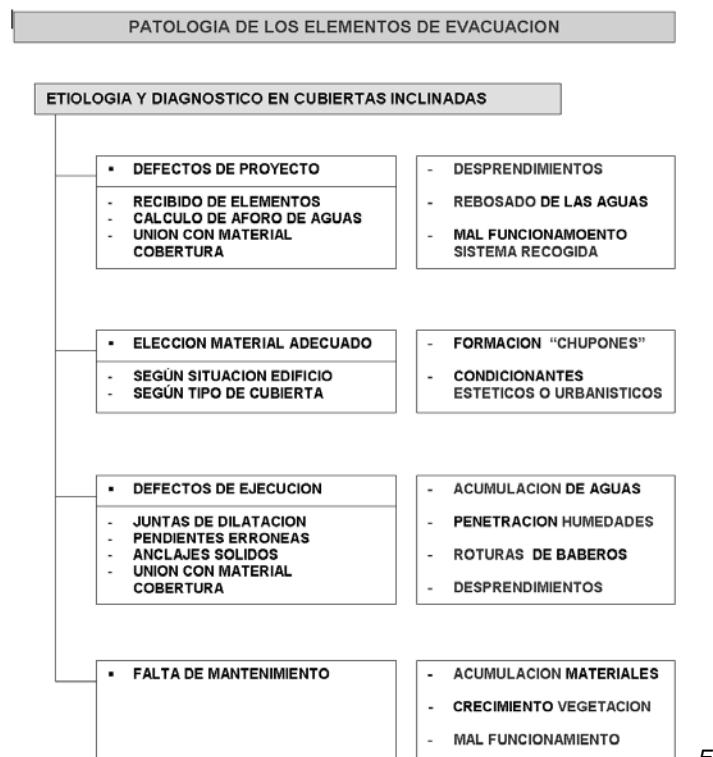
Esquema 13

En estas tipologías lo más corriente es encontrar como elemento de evacuación canalones exteriores o bien limas o canaletas por el interior de la cubierta en un ensillado inmediatamente antes del alero y las patologías más frecuentes pueden obedecer a las siguientes causas: (Esquema 13)

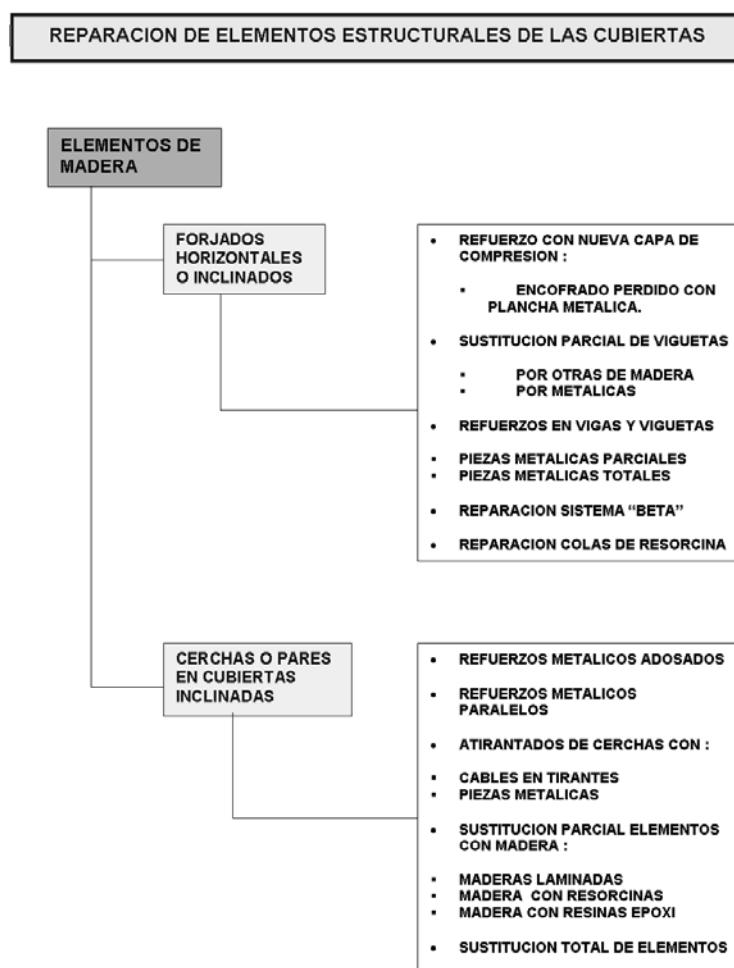
Esquema 14

Aún dentro de este material es preciso hacer una subdivisión en función de que se trate de forjados o de cerchas : (Esquema 14)

REPARACIONES EN FORJADOS PLANOS O INCLINADOS: Puede decirse que son tres los grandes sistemas de reparación, lógicamente en función de la extensión y la intensidad de la lesión que sufra el forjado: la anulación de la acción portante del mismo y su sustitución por otro; la sustitución parcial de viguetas y la reparación parcial y puntual de las mismas y naturalmente la mezcla entre todos ellos. A continuación se detallan los sistemas más frecuentes.

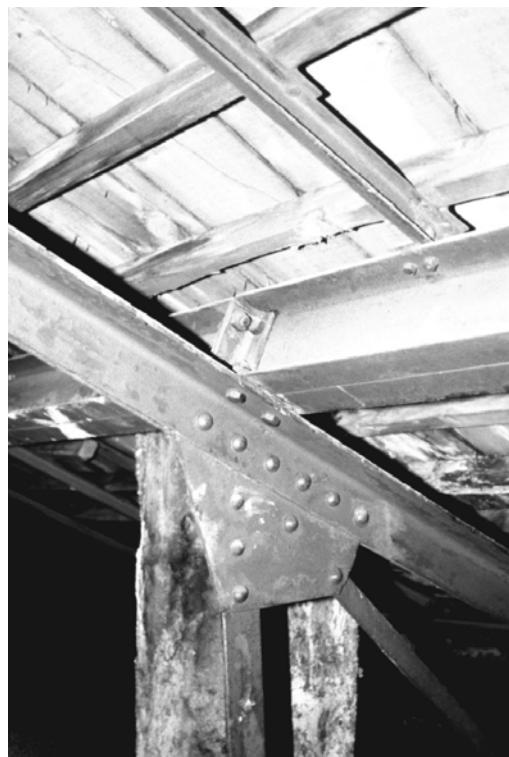
Figura nº 22

- **Refuerzos con piezas metálicas** que pueden ser al igual que para los forjados mediante el adosado de piezas de acero en paralelo al elemento a reforzar o adosándolo al mismo y anclándolo con tirafondos. (Figura 22)

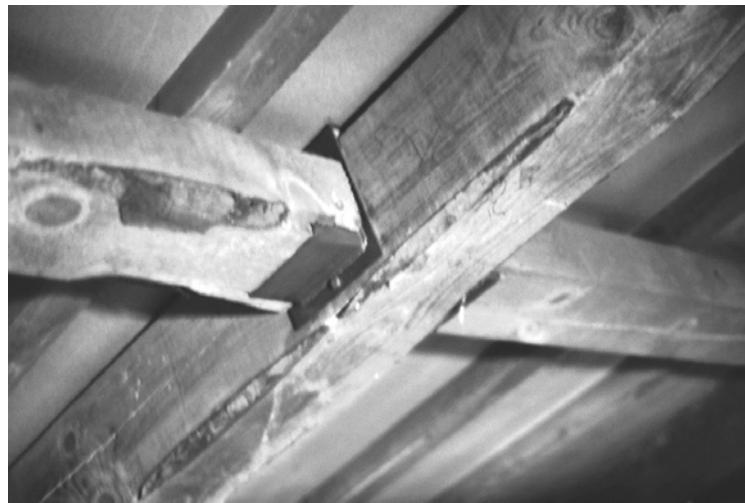
Figura nº 23

- **Atirantado de cerchas** mediante cables o piezas metálicas. Si lo que ha fallado es el comportamiento estructural de la cercha pero las piezas de madera se mantienen en buen estado puede ser una solución la introducción de un tensor para reforzar o sustituir la acción del tirante.
- **Sustitución de un elemento** por otro en determinados tramos del elemento estructural, como pueden ser tirantillas, correas, pares, parecillos, etc. Una técnica bastante utilizada en la actualidad es el empleo de unos casquillos metálicos con forma de alforjas que colgamos del elemento sano y que nos permite apoyar los nuevos elementos a sustituir.

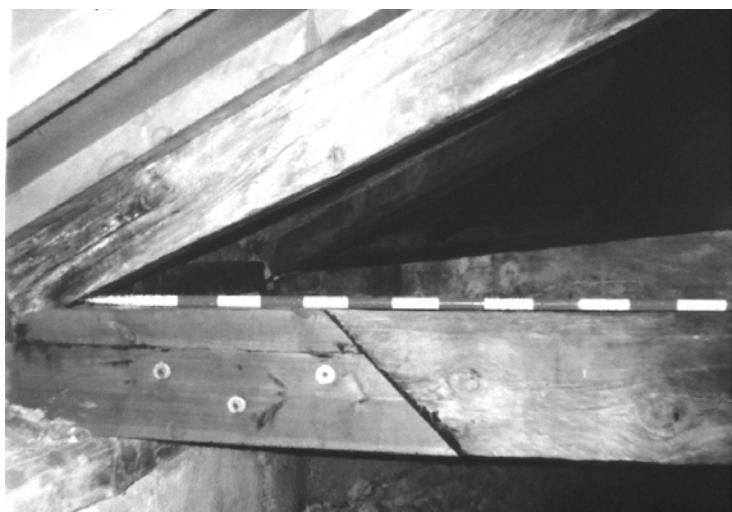
Figura nº

- **Sustitución parcial del elemento** manteniendo el resto del mismo porque se encuentre en buen estado. Nuevamente podemos acudir a cualquiera de las técnicas mencionadas antes para los forjados como son las colas de resorcina, el sistema beta o el empleo de madera laminada, para la sustitución parcial de un tramo de cualquiera de las piezas antes mencionadas.

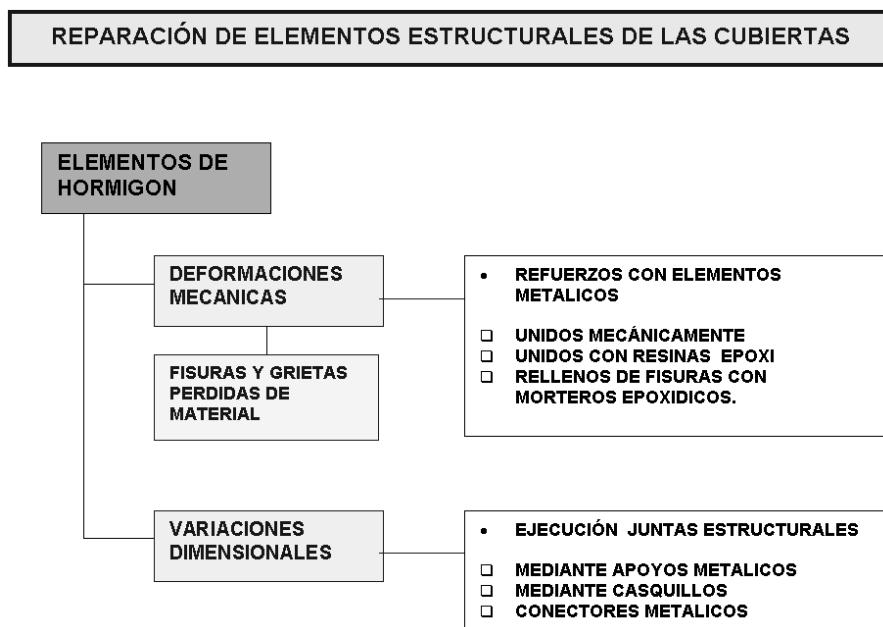
Esquema 15

En este supuesto es importante tener claro el origen de la patología pues el nivel de la intervención va a ser muy diferente en cada caso. (Esquema 15)

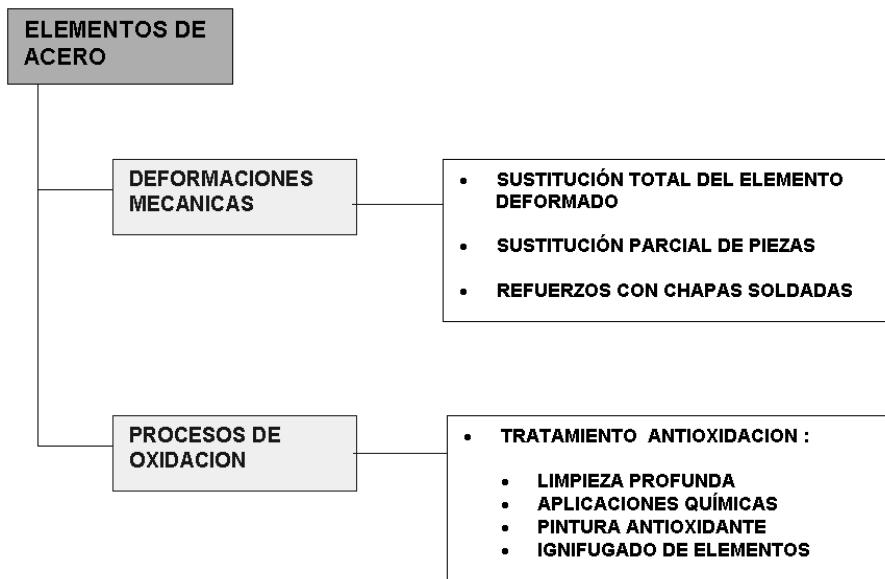
Esquema 16

2.1.3 Reparaciones sobre elementos metálicos. (Esquema 16)
