MANUAL DE PATOLOGÍA DE LA EDIFICACIÓN

TOMO 3

LESIONES DEBIDAS A LAS HUMEDADES.
PATOLOGÍA DE CUBIERTAS Y FACHADAS

PATOLOGÍA DE LAS CUBIERTAS Y SUS REPARACIONES

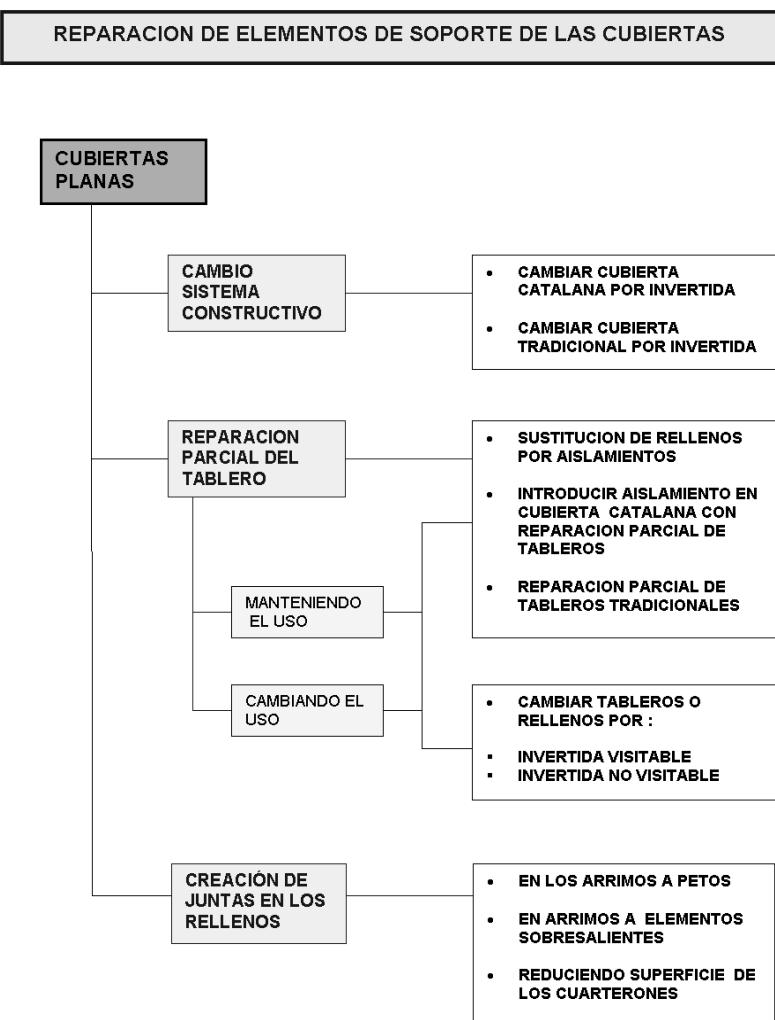
Esquema 17

Tres son los grupos de intervenciones que vamos a poder realizar en función de que se decida cambiar el sistema constructivo, sean reparaciones puntuales de tableros o sea preciso la introducción de juntas entre rellenos por patologías de variaciones dimensionales. (Esquema 17)

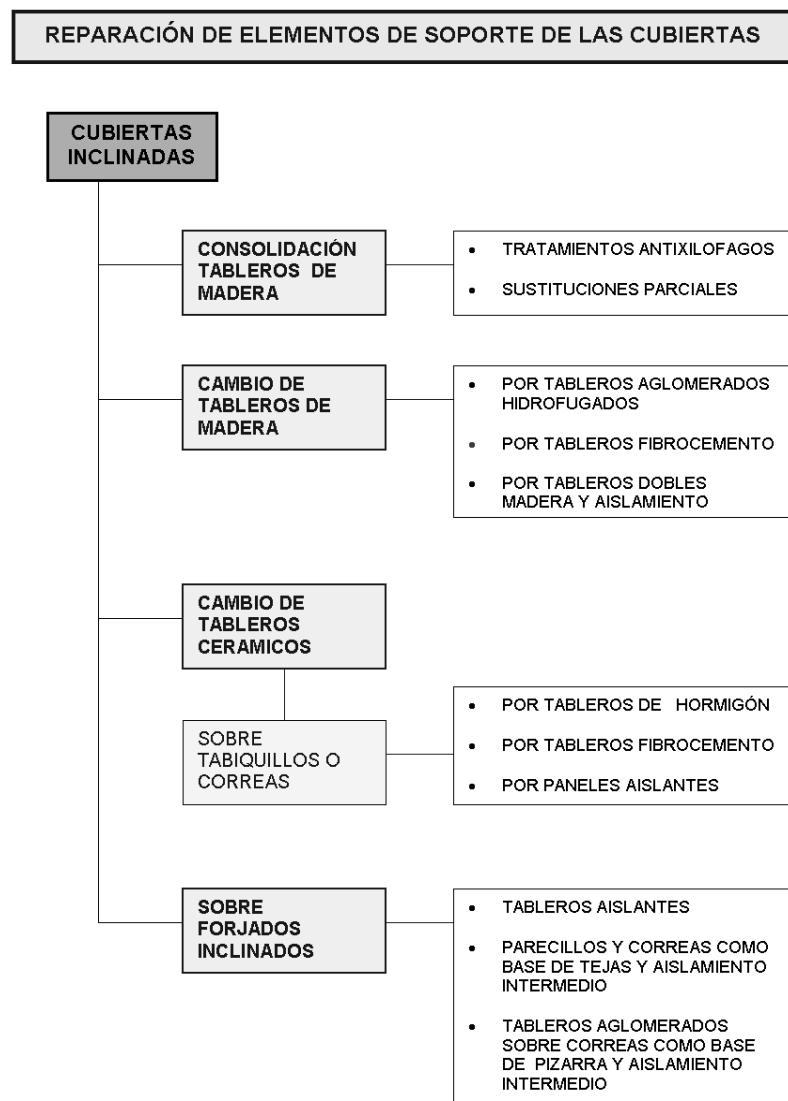
Esquema 18

Aquí nuevamente es prolífica la exposición de posibilidades que se han intentado resumir en el esquema 18.

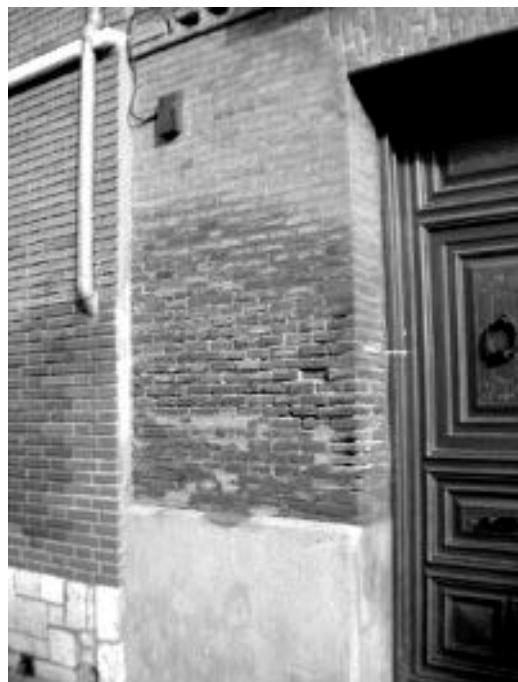
FOTO N° 1

En la fotografía nº 1 se aprecia la humedad que, absorbida por capilaridad, ha ascendido en la fábrica de ladrillo superando ampliamente el zócalo de fachada.

En los dos casos citados el agua que sube desde el terreno parece que proviene de un nivel freático alto. Si se debiera a una rotura de la red de saneamiento probablemente aparecerían manchas de sales de color blanquecino.

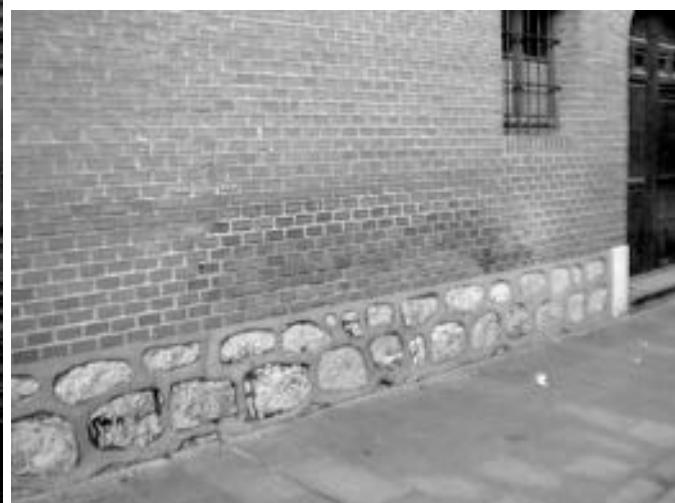
FOTO N° 2

Algo similar ocurre en la fotografía nº 2 con un zócalo de mampostería de piedra de menor altura que el anterior.

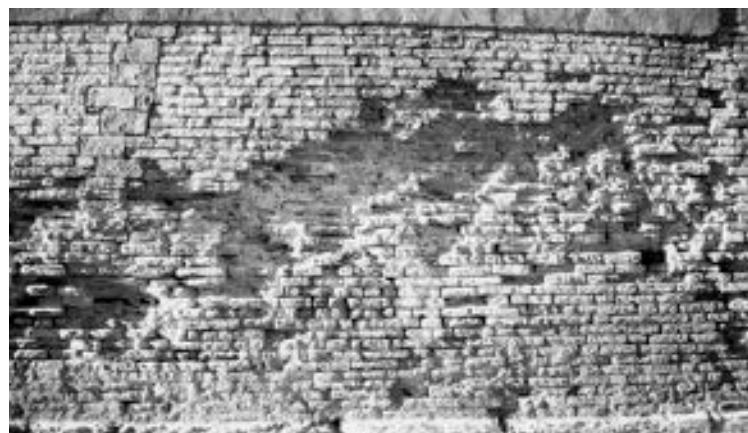
FOTO N° 3

La situación reflejada en la fotografía nº 3 corresponde también a una absorción de agua. En esta ocasión la fábrica está muy deteriorada. El agua parece encontrarse allí permanentemente y así es ya que se trata de un muro situado en Venecia.

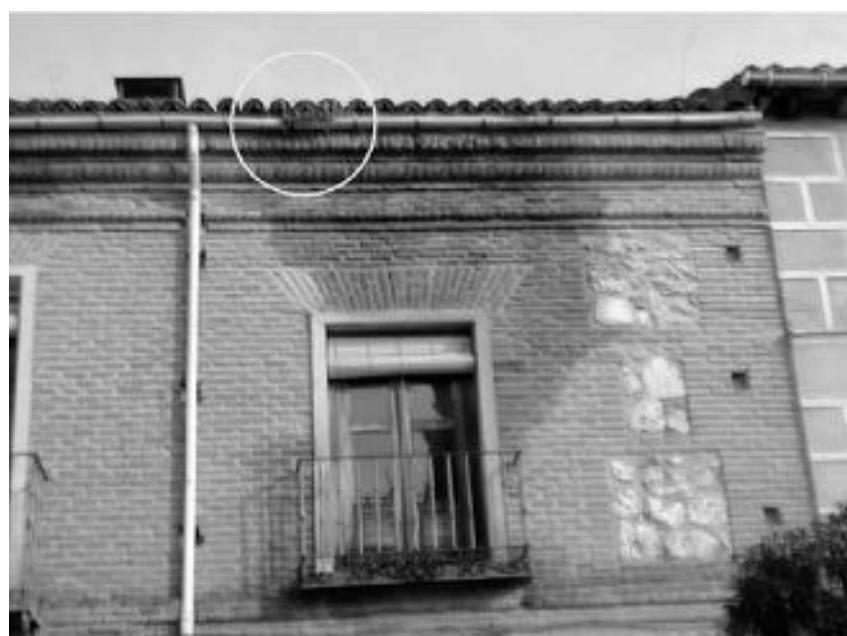
FOTO N° 4

La fotografía nº 4 refleja la humedad procedente de la rotura del canalón.

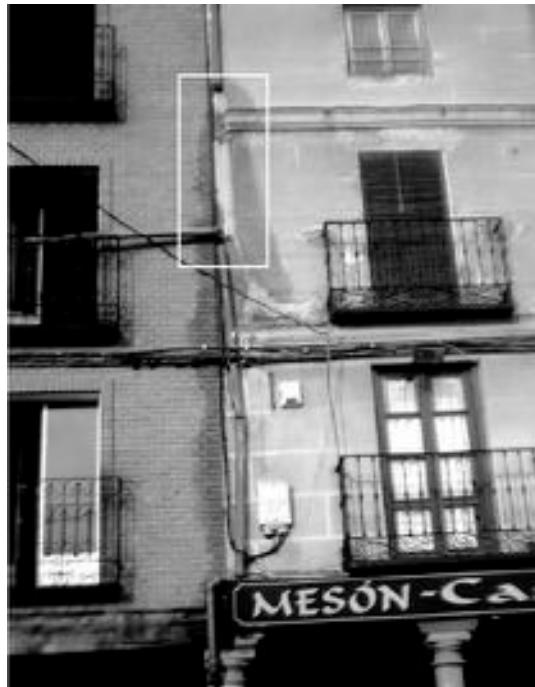
FOTO N° 5

La rotura o desprendimiento de un tramo de bajante puede verse en la fotografía nº 5. Y la fuga de agua a través de las juntas de la bajante se muestra en la fotografía nº 6.

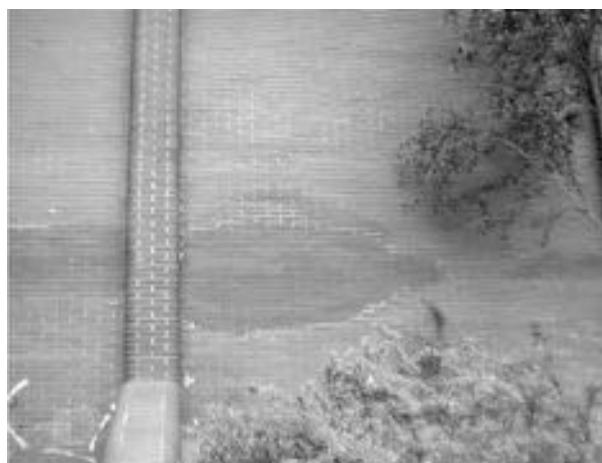
FOTO N° 7

En ocasiones la humedad no tiene una procedencia tan evidente como en los dos casos anteriores, y puede deberse a la rotura de algún conducto o tubería interior del edificio, como la que aparece en la fotografía nº 7.

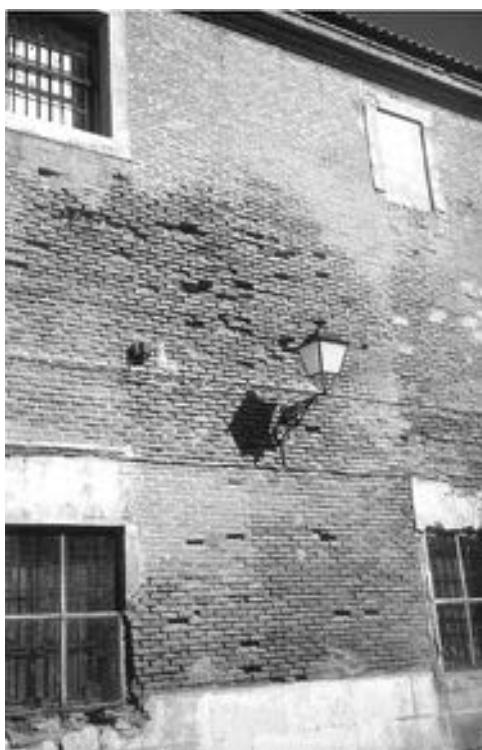
FOTO N° 8

También parece evidente que la humedad tan importante que se aprecia en la fachada de la fotografía nº 8 se debe a la rotura de algún desagüe interior de la vivienda.

Existe humedad por capilaridad en la zona inferior de la fachada pero se detiene a una determinada altura y la humedad superior pertenece a la rotura de un desagüe como ya se ha señalado.

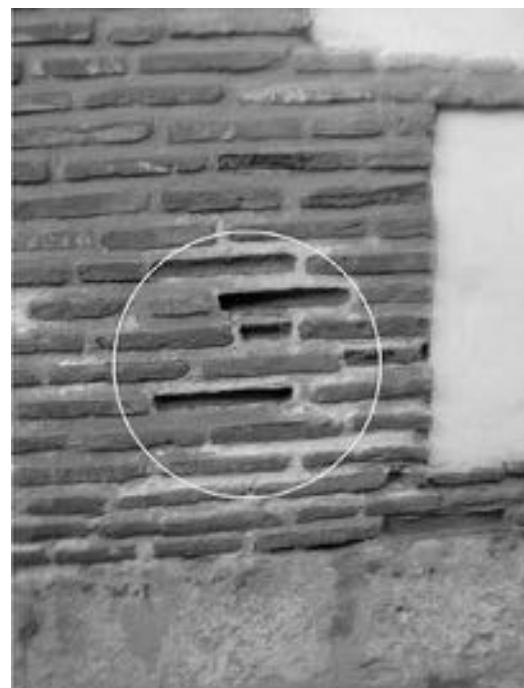
FOTO N° 9

Los efectos antes descritos, pueden contemplarse en la fotografía nº 9, donde, además de las humedades de capilaridad, el daño producido por las heladas ha deshecho varios ladrillos.

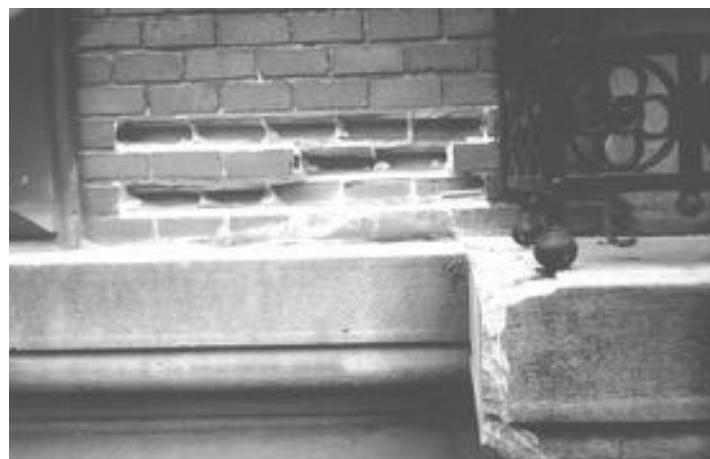
FOTO N° 10

Cuando existe una imposta o algún otro elemento saliente en la fachada de fábrica de ladrillo de un edificio se producen salpicaduras continuas de agua en la época de lluvias, que empapan el ladrillo y si le sigue a continuación una helada la consecuencia es la rotura de los poros y el desprendimiento de parte del ladrillo más próximo a la fachada como el caso de la fotografía nº 10 en el que el ladrillo tipo gafas ha perdido la lámina exterior.

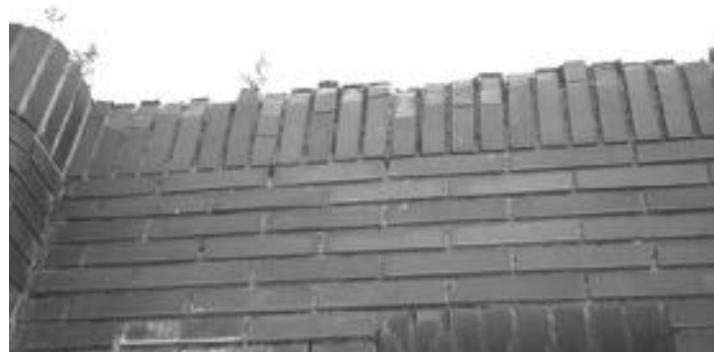
FOTO N° 11

Si el ladrillo se encuentra en la parte más alta de una fábrica, sin protección superior, el proceso será igual cuando se produce la helada ya que el agua de lluvia penetra con facilidad tanto en las juntas como en el propio ladrillo. La presión lateral del hielo romperá el ladrillo. Esto puede verse en la fotografía nº 11.

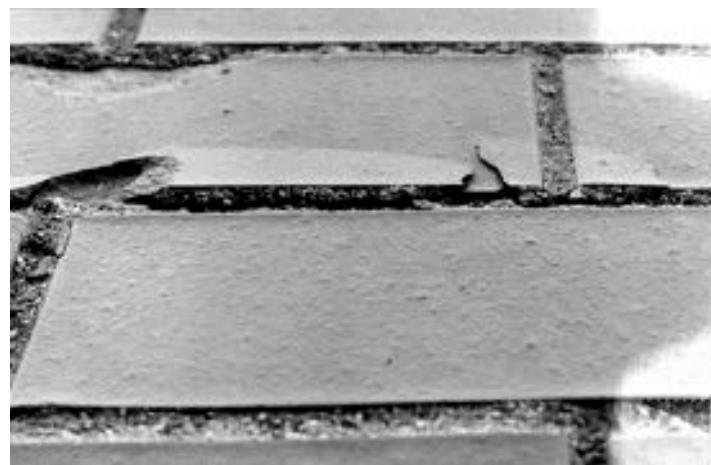
FOTO N° 12

Un ejemplo de este último caso se aprecia en la fotografía nº 12 donde el mortero, que inicialmente se encuentra ligeramente rehundido, adquiere un volumen mayor en una de las juntas y consigue romper la arista y parte inferior del ladrillo.

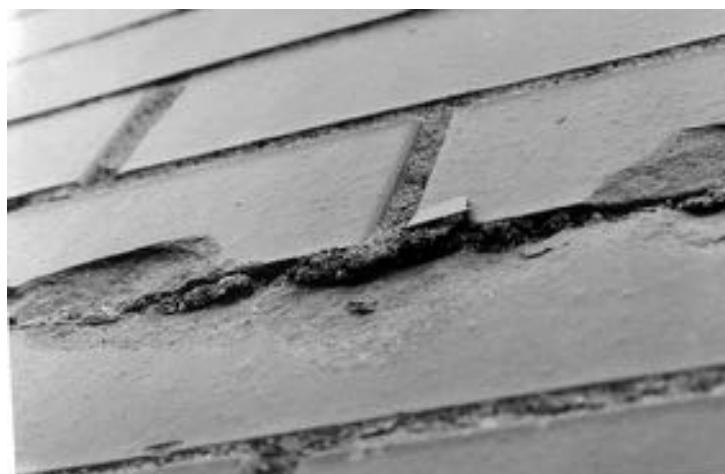
FOTO N° 13

Lo mismo ocurre en la imagen de la fotografía nº 13 siendo afectados varios ladrillos, tanto los superiores como los inferiores, a lo largo de la junta. Aquí se ve con claridad que en el resto de las juntas el mortero está rehundido.

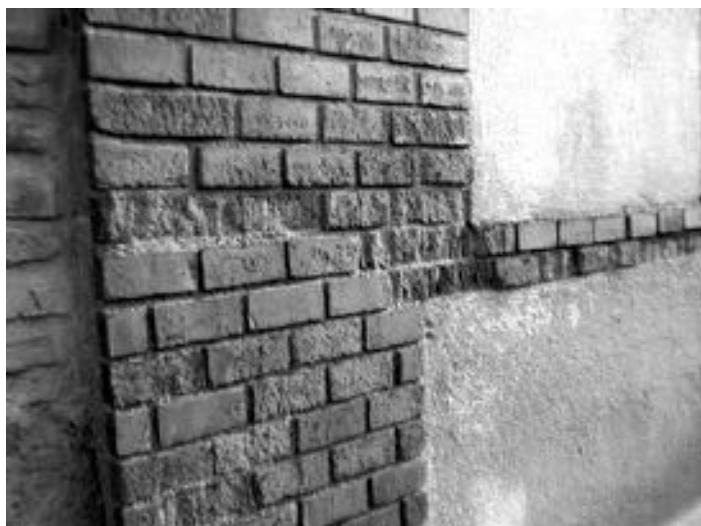
FOTO N° 14

- Cuando los ladrillos se extraen del horno de cocción, toman humedad del medio que les rodea y se expanden. Este proceso, rápido en los primeros días, puede durar hasta 2 ó 3 años después.

Esta situación descrita puede verse en la fotografía nº 14

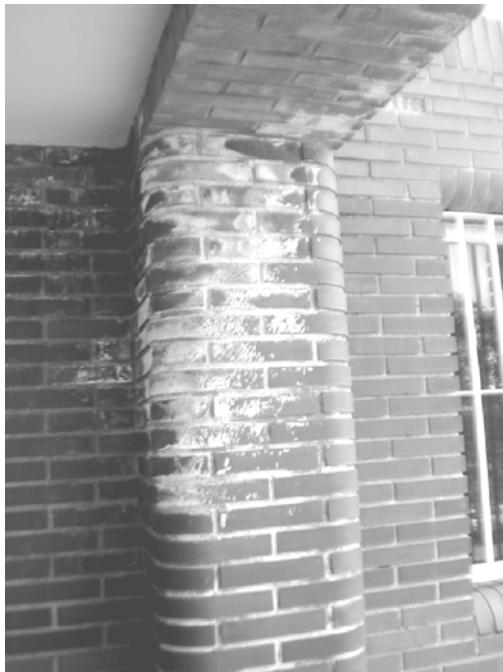
FOTO N° 15

Las eflorescencias aparecen, con toda claridad, en la fotografía nº 15. La procedencia del agua, en este caso, es superior. Es el agua de lluvia que proviene del dintel del hueco.

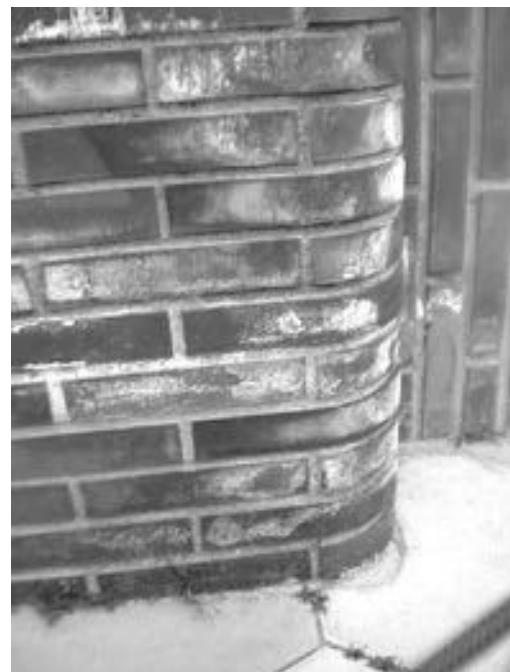
FOTO N° 16

Otra muestra de eflorescencia se ve en la fotografía nº 16, aunque en esta ocasión el agua proviene del suelo.

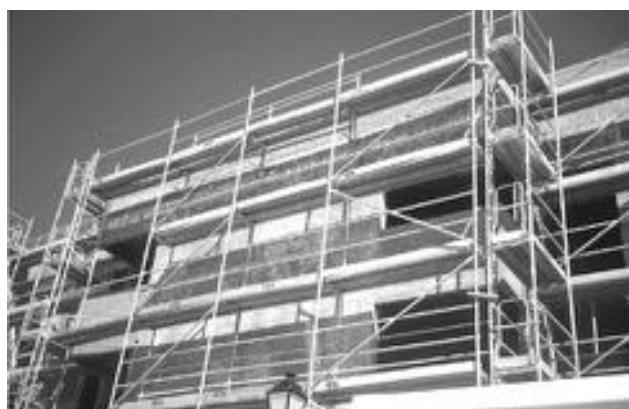
FOTO N° 17

La imagen de la fotografía nº 17 es típica en los edificios de nueva construcción. Allí se aprecian de lejos las eflorescencias y de cerca se ven en la fotografía nº 18.

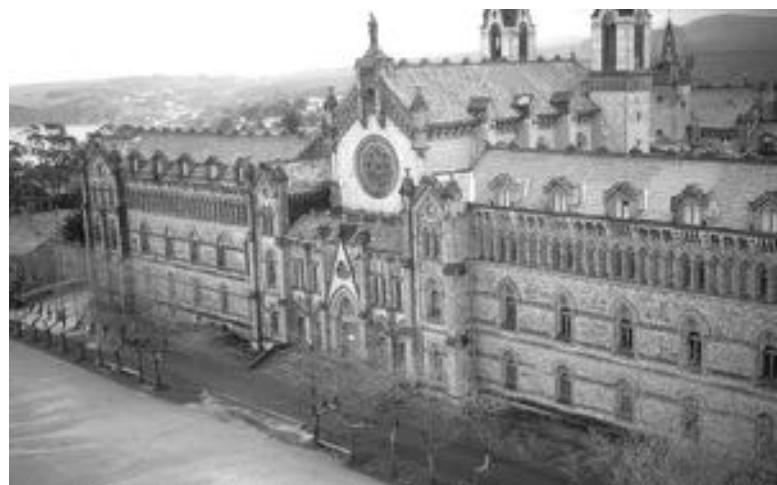
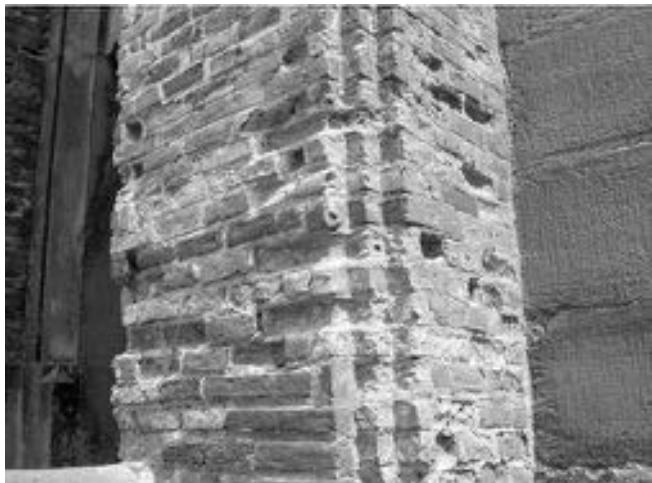
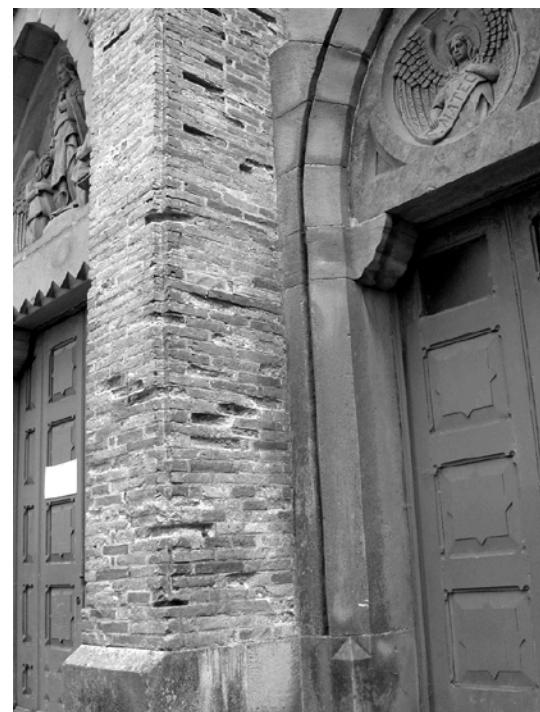
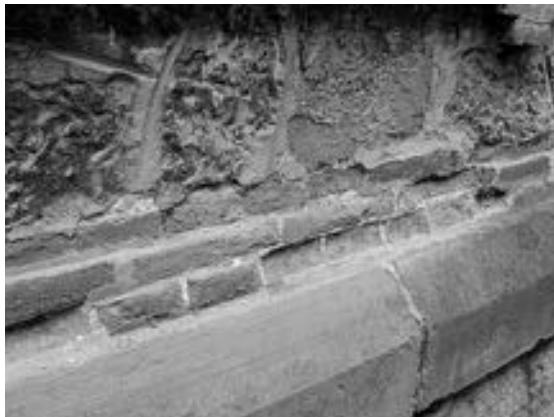
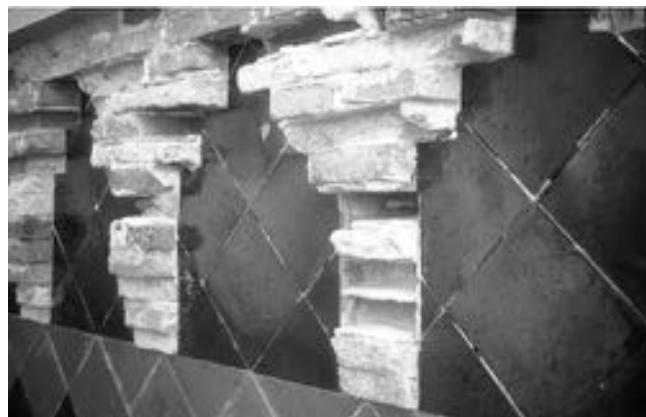
Otro de los orígenes posibles es la brisa marina cuando sopla desde el mar hacia la tierra llevando sales disueltas que penetran en los poros del ladrillo. La cristalización de estas sales consigue llegar a deshacer los ladrillos. Una muestra de lo dicho puede verse en las fotografías números 19, 20, 21, 22 y 23, realizadas en la fachada norte de la antigua Universidad Pontificia de Comillas situada en Cantabria y próxima al mar.

FACHADA NORTE DE LA UNIV. PONT. COMILLAS.

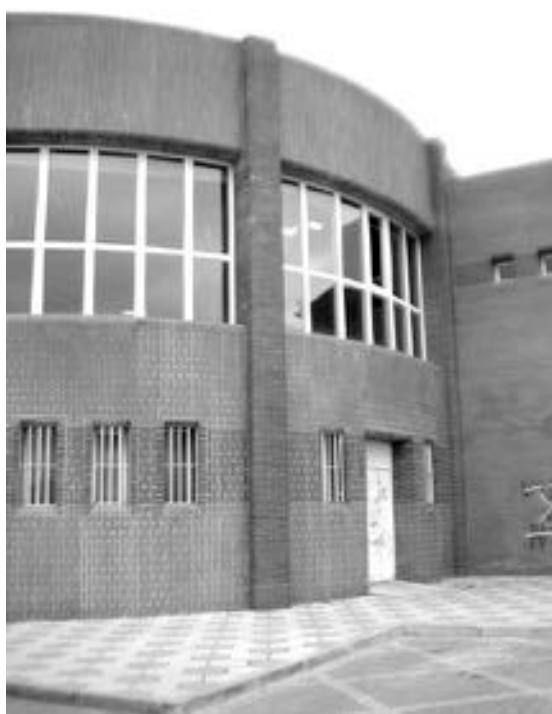
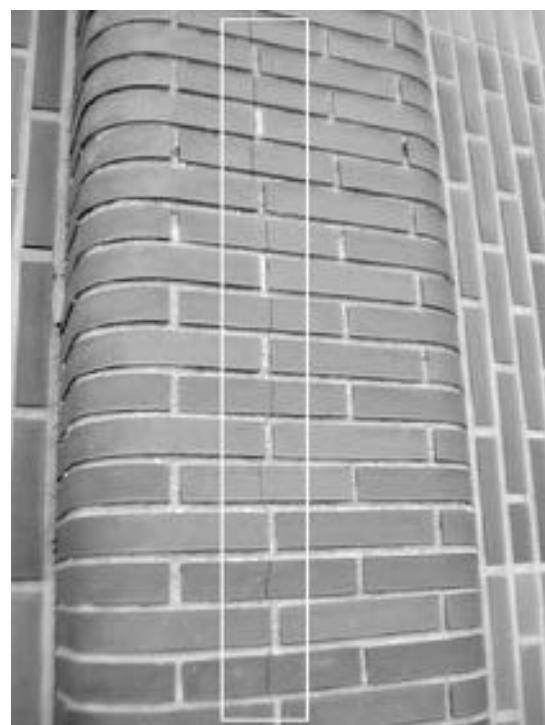
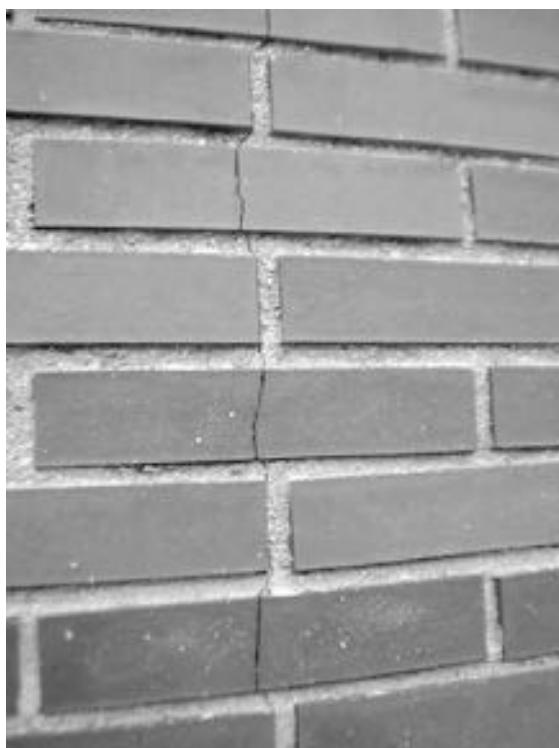
En las fotografías números 25, 26 y 27 se contempla una fábrica de ladrillo que recubre un pilar de hormigón directamente. Un pequeño asiento diferencial y el movimiento correspondiente de la estructura ha ocasionado la fisura que aparece en las fotos.

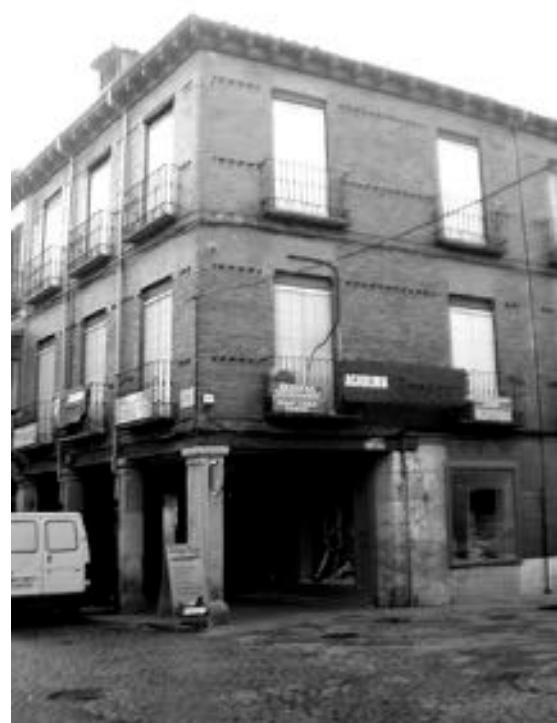
FOTO N° 28

Algo similar ha ocurrido en el edificio de la fotografía nº 28 donde al ceder ligeramente las columnas del porche exterior se ha producido una fisura en la fábrica de ladrillo que puede apreciarse en la fotografía nº 29.

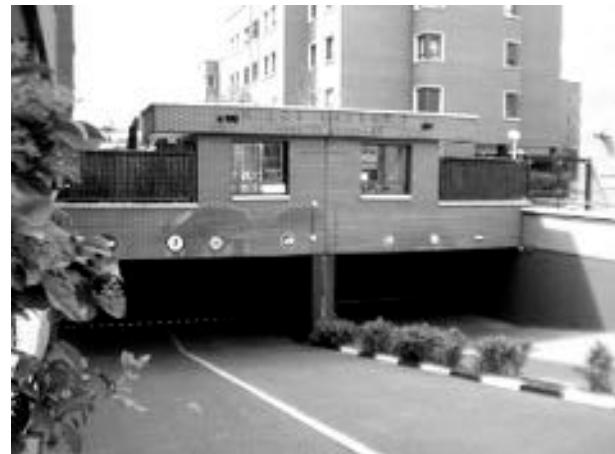
FOTO N° 30

En la fotografía nº 30 se encuentra el acceso a dos aparcamientos. Son simétricos y el problema se produce por un movimiento de la fábrica causado por la colocación de un cargadero metálico insuficiente, no por la carga, que es pequeña, sino por la luz que es muy importante.

Lo curioso es que al ceder los dos cargaderos se han producido grietas diferentes.

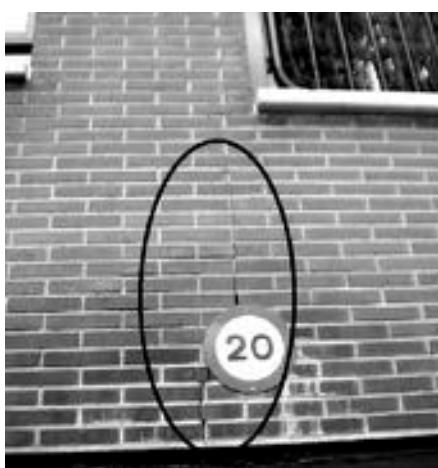
FOTO N° 31

En uno de los dos casos aparece una grieta vertical más ancha en la parte inferior lo que se ve en la fotografía nº 31.

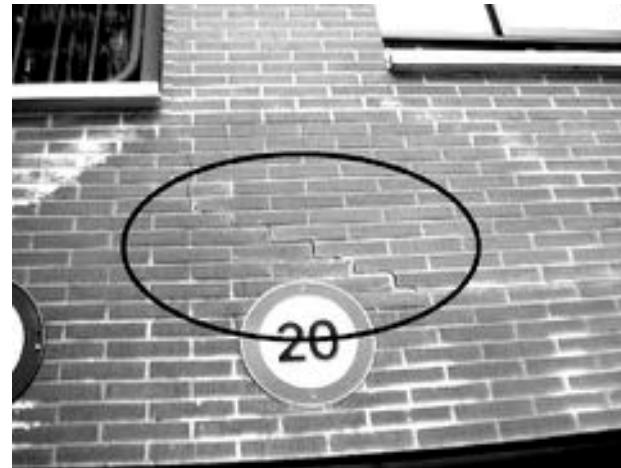
FOTO N° 32

En el otro caso la grieta es en parte inclinada y escalonada y el resto horizontal como aparece en la fotografía nº 32.

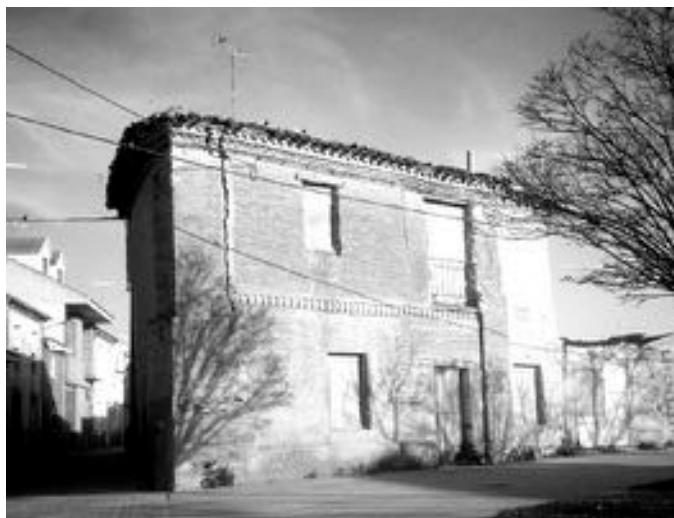
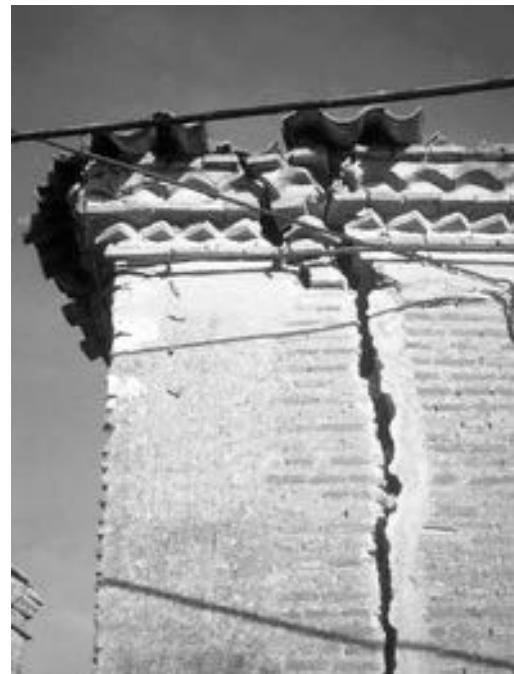
Cuando la estructura de madera de una cubierta se encuentra dañada en la unión del par con el tirante y llega a partirse este nudo, el tirante deja de actuar y el par se desliza hacia abajo empujando el muro de fachada en el que aparecerá una grieta vertical más ancha en la parte superior.

Esto es lo que aparece en las fotografías números 33 y 34 la primera realizada a distancia y la segunda como detalle más cercano.

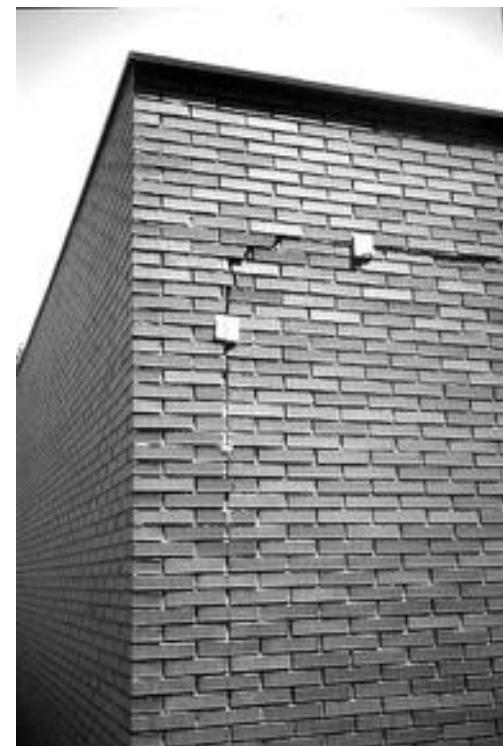
FOTO N° 35

Un empuje puede aparecer también cuando una cubierta plana no se ha ejecutado adecuadamente. Si no se ha dejado en su perímetro espacio suficiente para absorber las dilataciones que se producen en verano el empuje causará una grieta horizontal rompiendo el peto de fábrica de ladrillo.

En la fotografía nº 35 puede verse este caso. Al llegar a la esquina, donde se encuentra el pilar, la grieta se hace vertical marcando la posición donde finaliza el pilar.

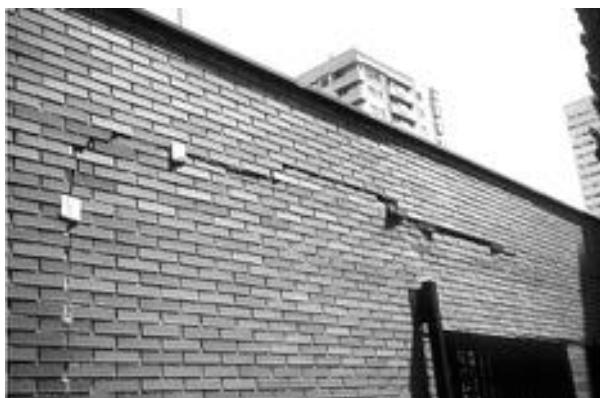
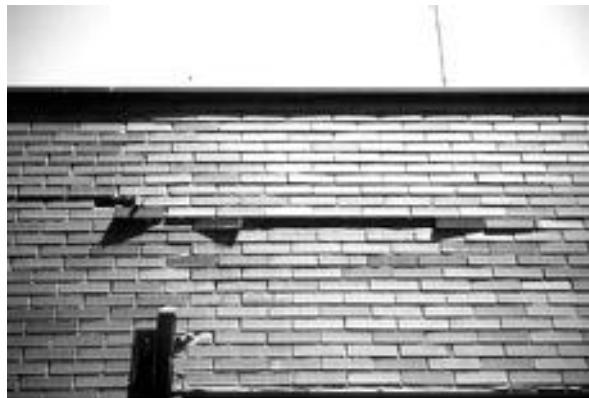
Si el empuje es importante, además de la grieta, se desplazarán los ladrillos, como se ve en las fotografías números 36 y 37.

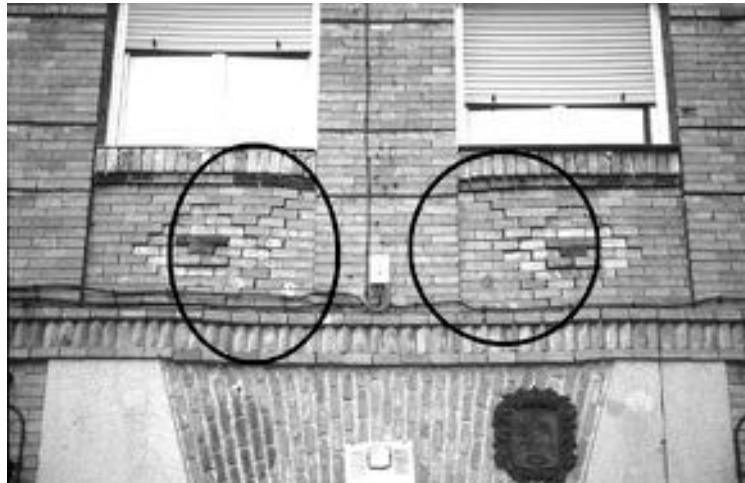
FOTO N° 38

Algo frecuente en las plantas bajas de los edificios es la apertura de huecos para escaparates o grandes accesos a tiendas. Si la ejecución no se realiza de forma muy cuidadosa se producirán asientos que quedarán marcados en la fábrica de ladrillo, generalmente en forma de parábola escalonada como puede verse en la fotografía nº 38.

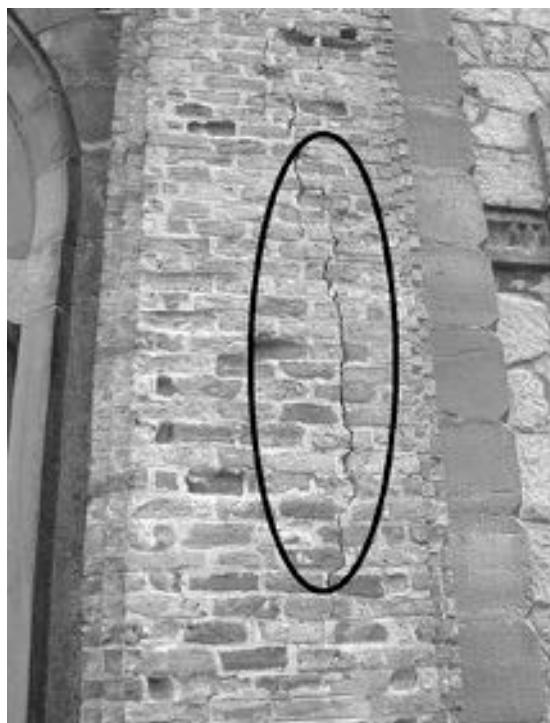
FOTO N° 39

Si la carga que soporta la fábrica de ladrillo es muy importante y este no es capaz de resistirla se producirán grietas verticales. Es la rotura por compresión que puede verse en las fotografías números 39, 40 y 41.

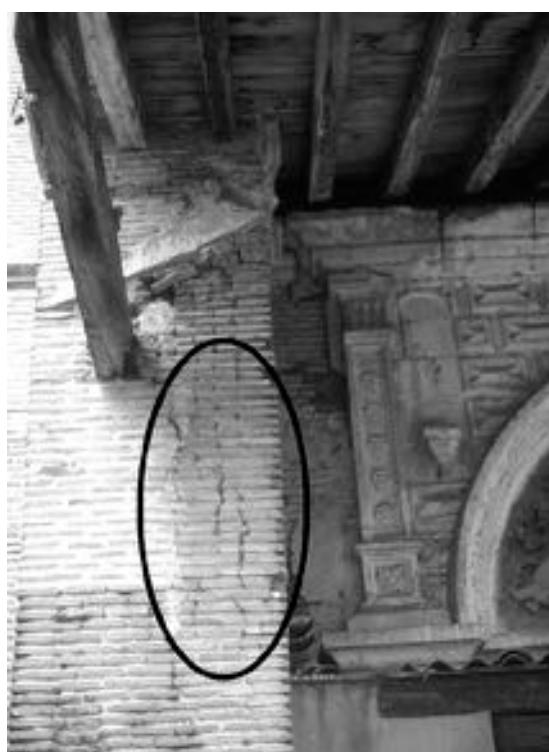
FOTO N° 42

En la fotografía n° 42 se aprecian dos cosas diferentes: por un lado hay una familia de grietas verticales que demuestran la rotura a compresión de la pilastra; por otra parte una zona de dicha pilastra se ha rehecho apareciendo de forma parcial la nueva fábrica.

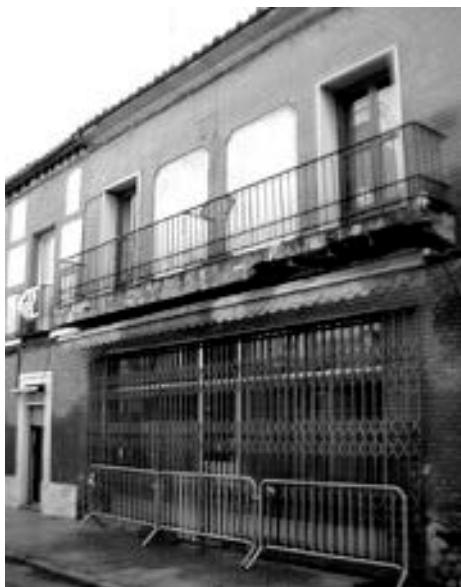
FOTO N° 43

Este caso se da en el edificio de la fotografía nº 43 donde se ha ejecutado un importante hueco para el escaparate de la tienda de la planta baja.

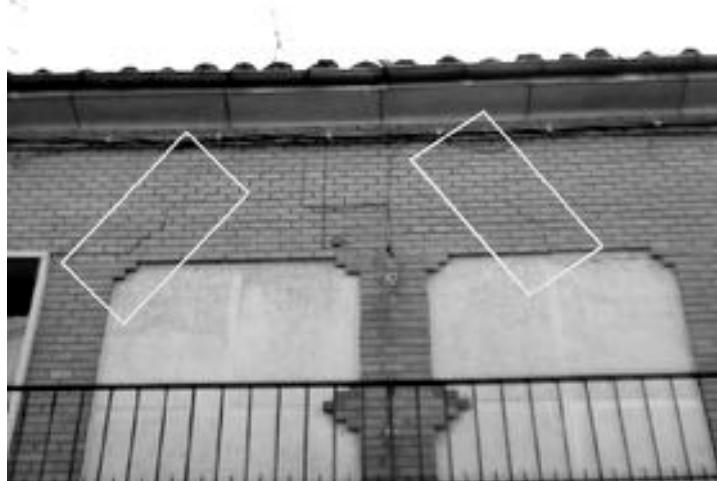
FOTO N° 44

La consecuencia son las grietas en arco de la fotografía nº 44.

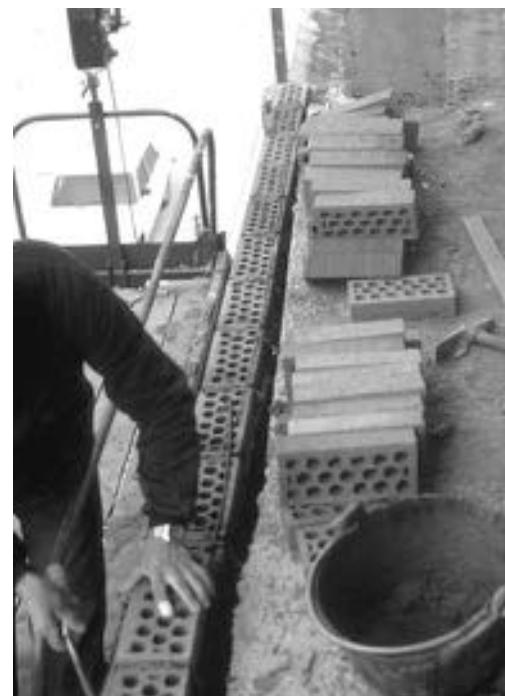
FOTO N° 45

La fábrica de ladrillo se ejecuta, en ocasiones, por delante de la línea del forjado sin apoyar en este (ver fotografía nº 45).

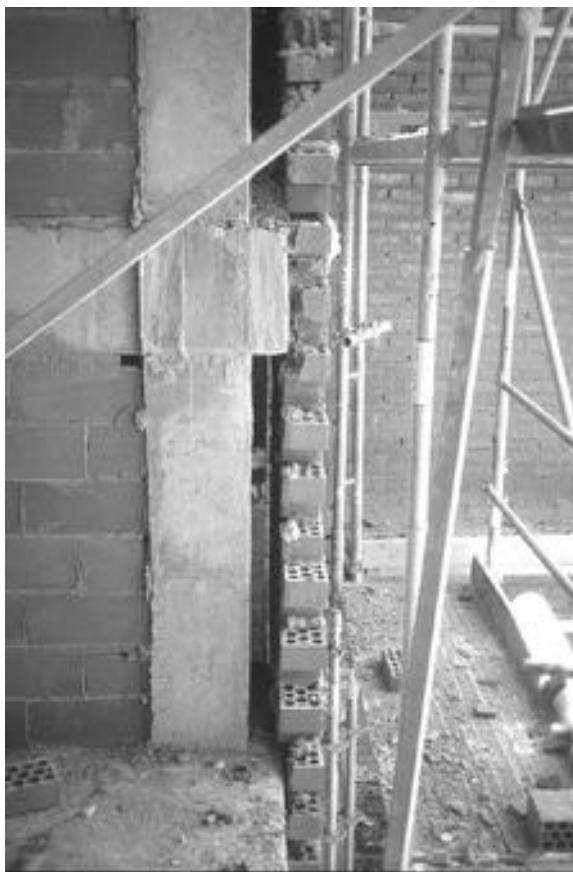
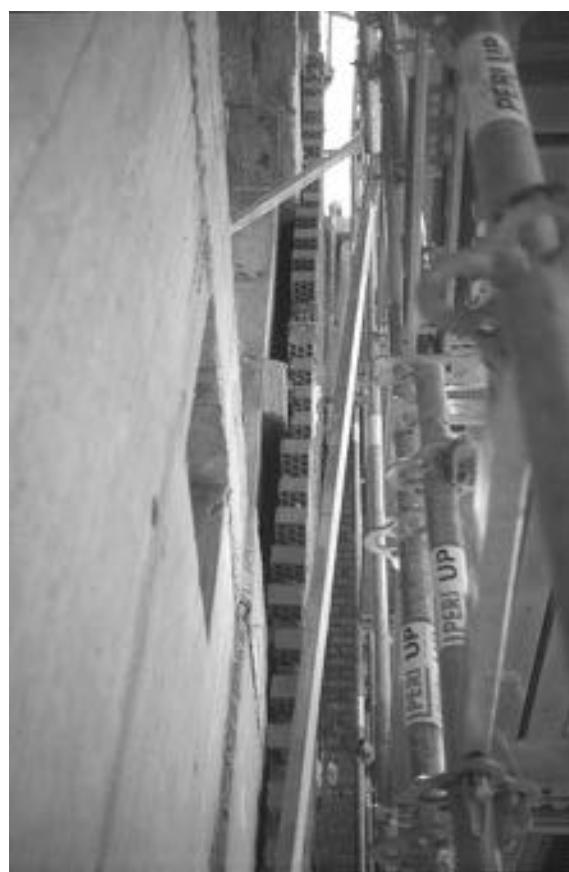
Algo similar ocurre en la fábrica que, en las fotografías números 46 y 47, pasa por delante de varios forjados sin ningún tipo de apoyo o recortando el ladrillo que queda con unas dimensiones mínimas a su paso por los forjados.

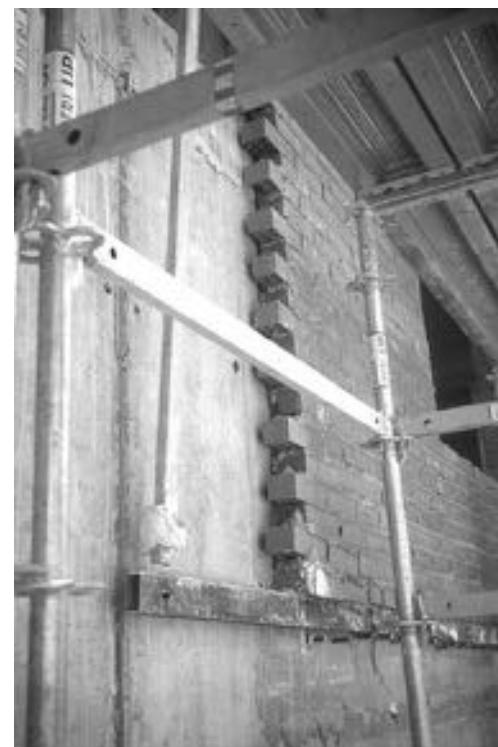
FOTO N° 48

El arranque de la fábrica en la zona inferior de la fachada, cuando existe un muro de hormigón, debe realizarse con apoyo sobre un angular metálico. En la fotografía nº 48 se aprecia un apoyo incorrecto realizado con barras de acero ancladas al muro y perfil tubular metálico.

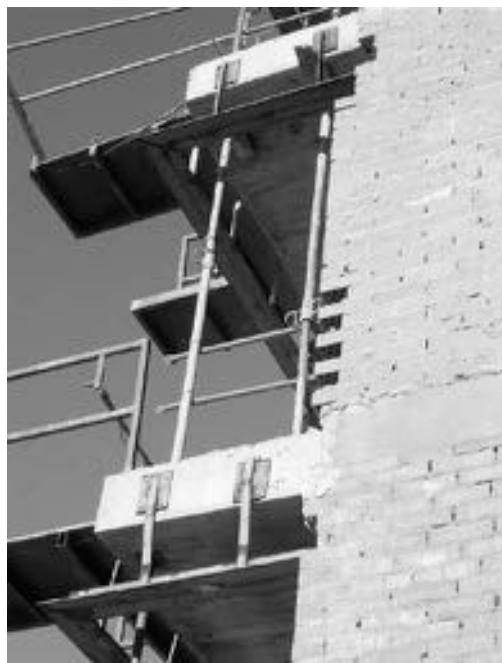
FOTO N° 49

Para el apoyo de la fábrica de ladrillo que sobresale de la alineación de los forjados es necesario colocar algún angular metálico como los que aparecen en la fotografía nº 49. El anclaje de este angular a la estructura de hormigón del edificio se ha hecho en el caso de la foto citada y en el de la fotografía nº 50 con una placa metálica anclada al canto del forjado. Esta solución no es totalmente correcta ya que lo mejor sería que el anclaje se produjera en la parte superior del forjado.

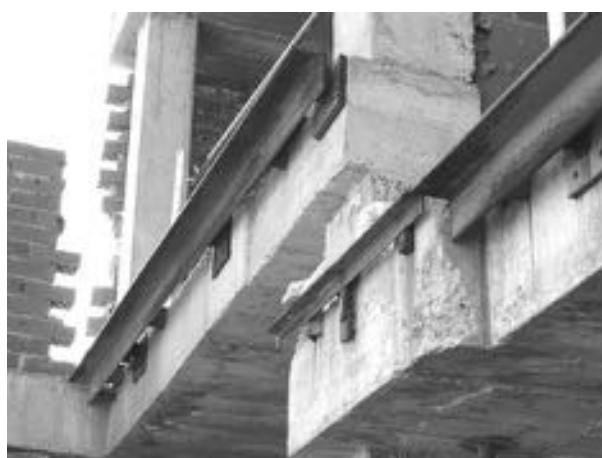
FOTO N° 51

En la fotografía nº 51 se ve como el angular metálico colocado para el apoyo de la fábrica de ladrillo varía de dimensión en función de la posición del canto del forjado y de la alineación de fachada. En el caso del angular más pequeño no existe posibilidad de anclaje por la parte superior donde hay un forjado saliente pero el resto del angular puede anclarse a la parte alta del forjado como aparece en la fotografía nº 52.

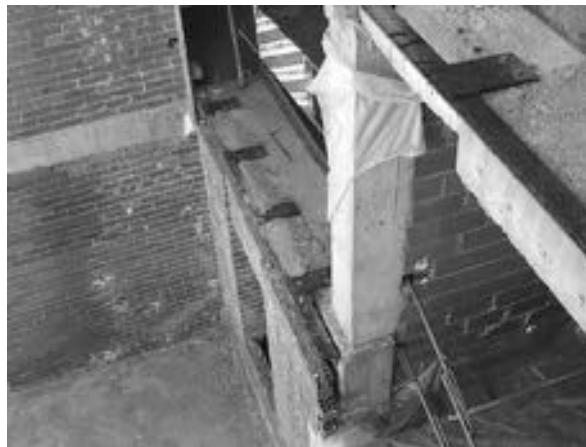
FOTO N° 53

Una vez ejecutada la fábrica el resultado es el que aparece en la fotografía nº 53. La separación de la fábrica respecto al forjado se aprecia en la fotografía nº 54 donde se ve la necesidad ineludible de anclar los cargaderos metálicos a la cara superior de los forjados.

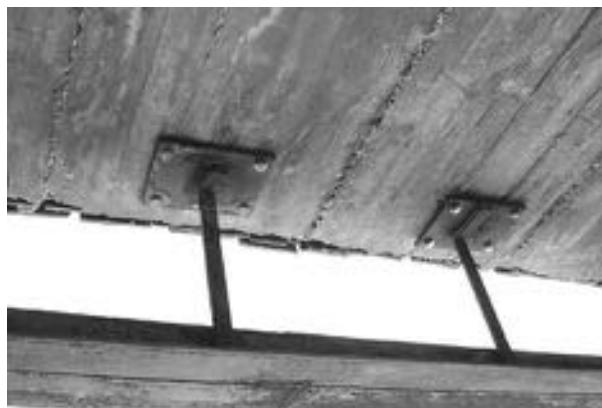
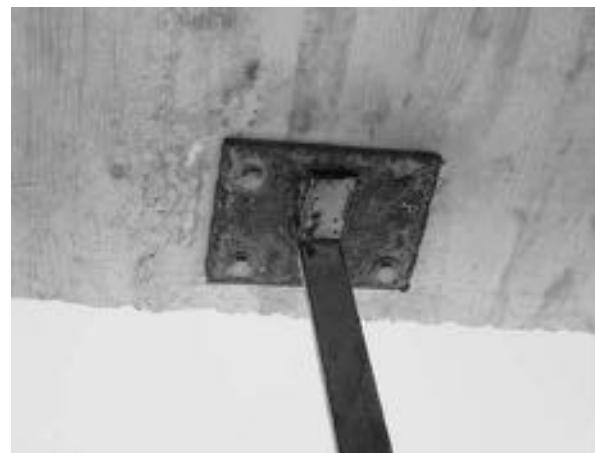
En el caso de los cargaderos metálicos de los huecos de fachada que se encuentran a haces interiores del cerramiento, el anclaje puede realizarse como aparece en las fotografías números 55 y 56. En esta última se aprecia un elevado grado de oxidación de la placa y la pletina como consecuencia de haber permanecido a la intemperie durante mucho tiempo por una paralización eventual de la obra.

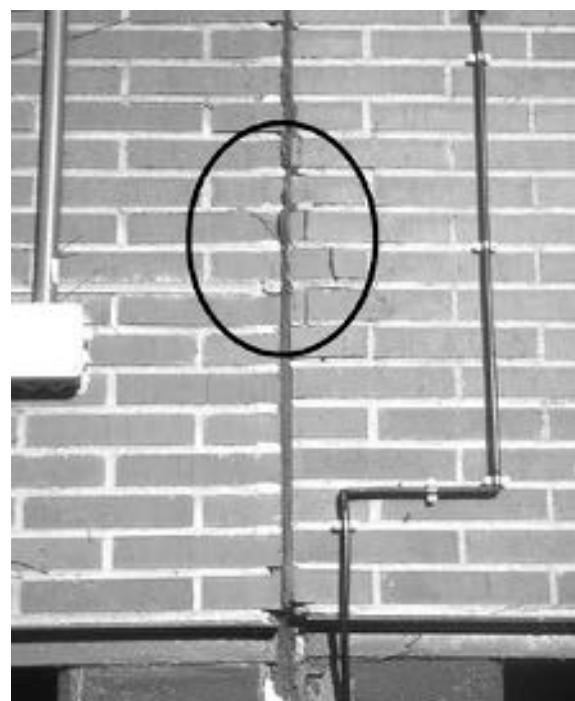
FOTO N° 57

Si una junta de dilatación tiene una anchura insuficiente pueden producirse fisuras en los ladrillos del entorno como las que aparecen en la fotografía nº 57

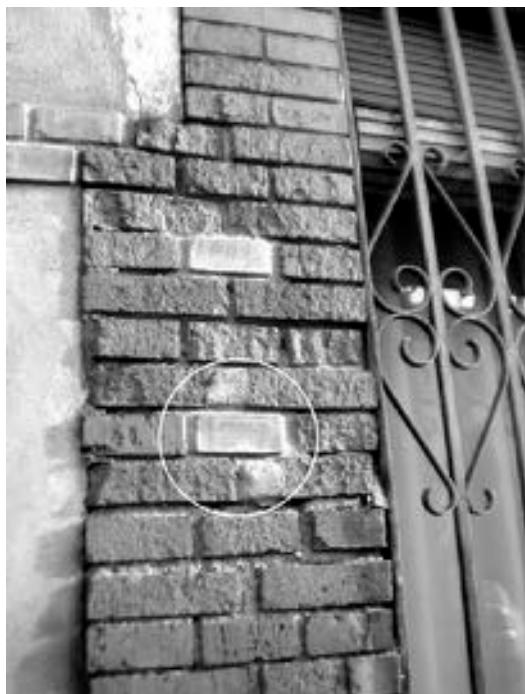
FOTO N° 58

También se cometen errores al sustituir los ladrillos antiguos por otros nuevos, unas veces al hacerlo mediante revoco de ladrillo fingido como el de la fotografía número 58, y otras al hacerlo con ladrillos nuevos donde, generalmente, se producen diferencias de textura, color y acabado de las llagas (Ver fotografía nº 59).

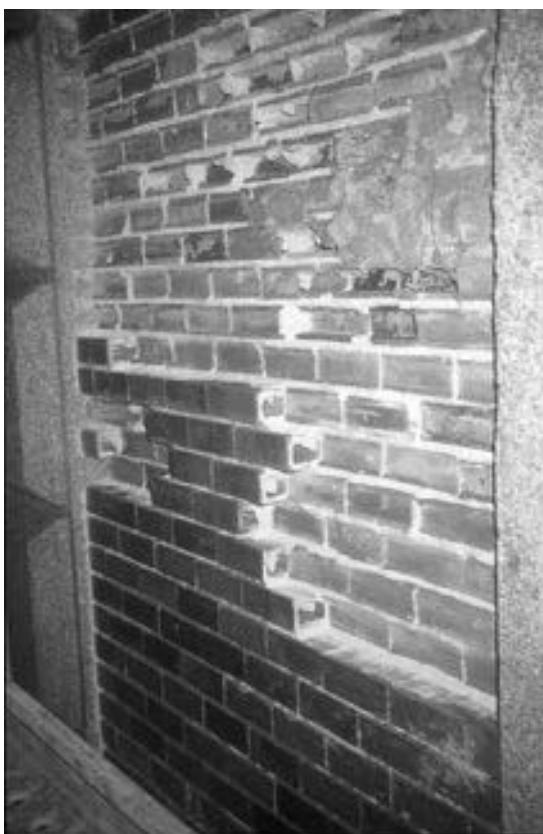
FOTO N° 60

Cuando hay ladrillos rotos o deteriorados y es necesaria su sustitución debe hacerse cuidadosamente. En primer lugar se eliminan todos los ladrillos que estén en mal estado y se deja el paño limpio (ver fotografía nº 60).

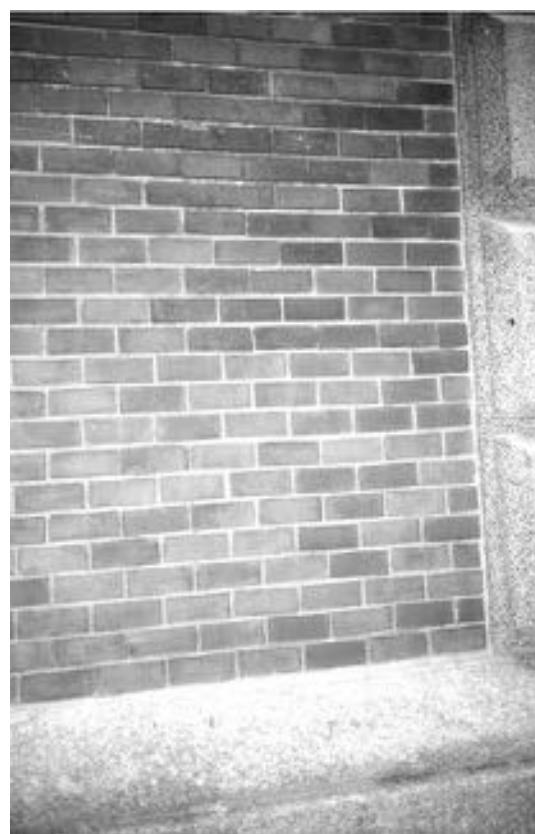
FOTO N° 61

Tras ejecutar la reparación conviene comprobar que no se notan diferencias de tono exageradas, si así fuera se puede teñir la superficie de los ladrillos y una vez seco, aplicar un protector de superficie. El resultado final puede contemplarse en la fotografía nº 61.

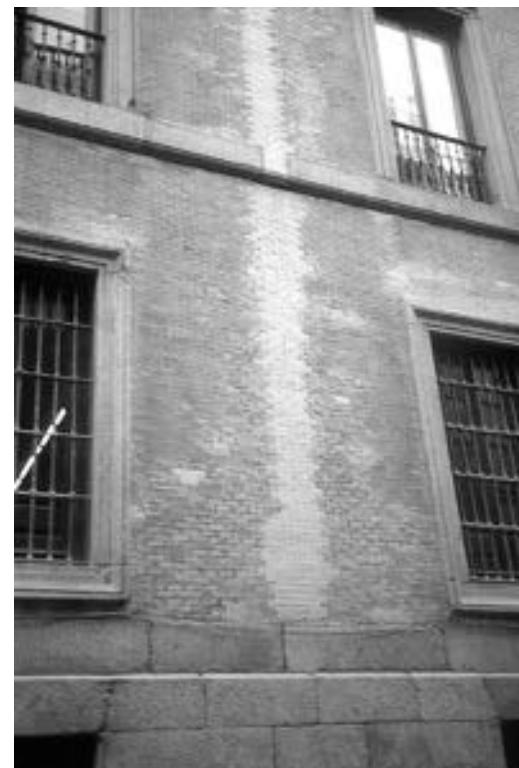
FOTO Nº 62

Si al hacer la reparación el ladrillo no se ha elegido adecuadamente y el color difiere mucho del original existente en la fachada se verá con facilidad la diferencia de tono. En la fotografía nº 62 la reparación que se ha realizado para empotrar las bajantes que existían en la fachada deja ver este defecto que estamos comentando.
