MANUAL DE PATOLOGÍA DE LA EDIFICACIÓN

TOMO 3

LESIONES DEBIDAS A LAS HUMEDADES.
PATOLOGÍA DE CUBIERTAS Y FACHADAS

PATOLOGÍA DE LAS CUBIERTAS Y SUS REPARACIONES

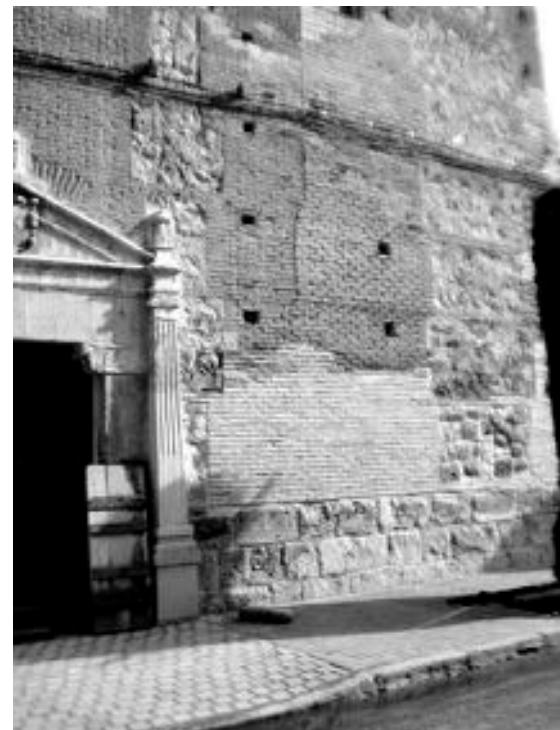
FOTO Nº 63

Otro defecto de ejecución de la fábrica se encuentra en la restauración que aparece en la fotografía nº 63 con un resultado muy heterogéneo.

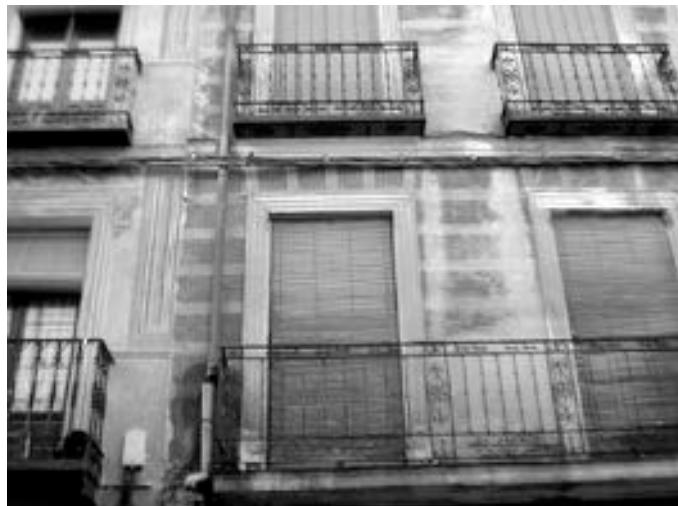
FOTO 1

En la fotografía nº 1 se aprecia como el color rojo del revoco va perdiéndose, probablemente al estar en contacto con el agua de lluvia que cae desde los balcones.

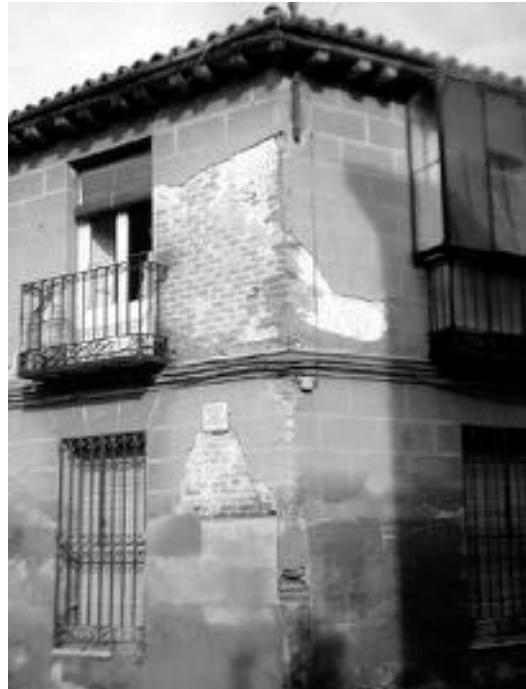
FOTO N° 2

Si no se realiza de esta forma y se comete el error de colocar el revoco con una sola capa de gran espesor, esta se desprenderá y caerá. Esta caso puede verse en la fotografía nº 2.

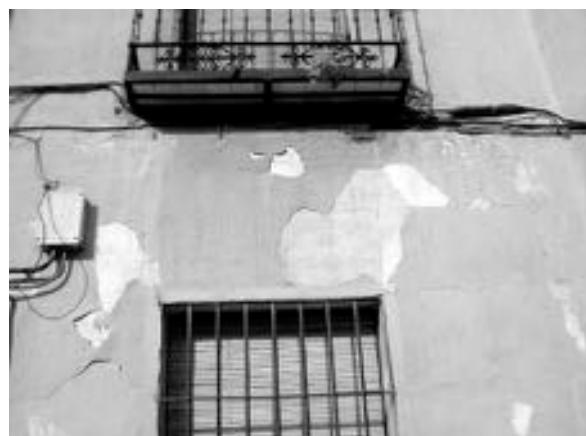
FOTO N° 3

Esto es lo que ha ocurrido en el caso reflejado en la fotografía nº 3 donde se ve con claridad como se ha desprendido el revoco final y bajo él se aprecia el revoco antiguo.

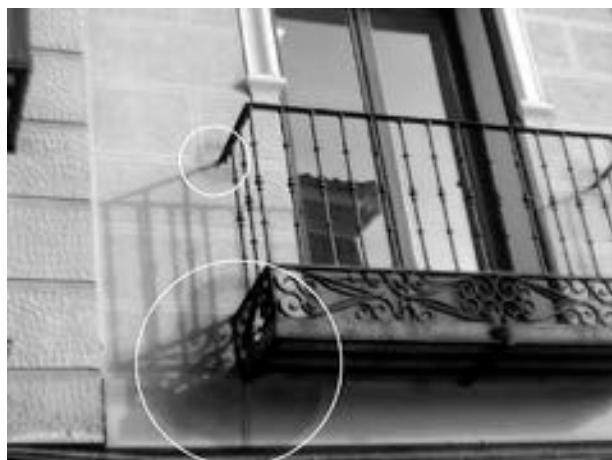
FOTO N° 4

La situación mencionada se produce, frecuentemente, en la conexión de barandillas y balcones con la fachada tal como puede verse en la fotografía nº 4. Allí se aprecian las manchas de humedad que, más adelante, llegarán a ser desprendimientos como aparecen en la fotografía nº 5.

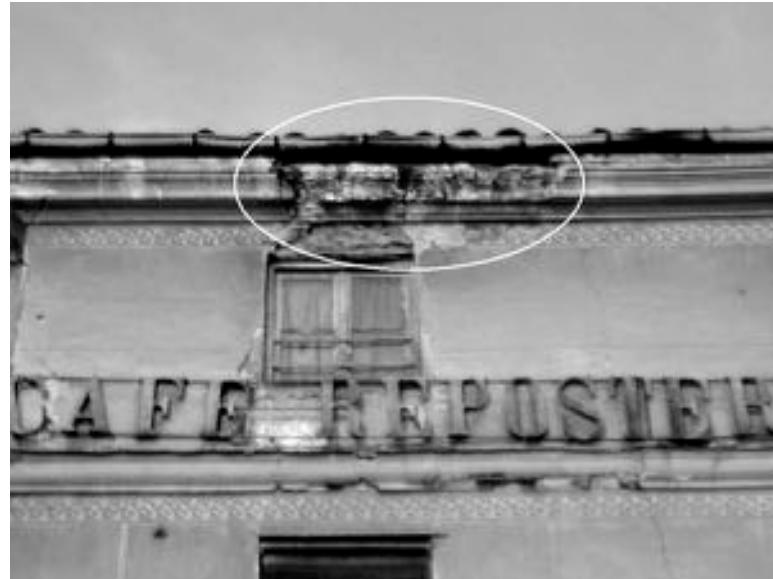
FOTO N° 6

Cuando se produce un fallo en el canalón que se rompe o se inclina excesivamente el agua penetra en el muro. El resultado es el desprendimiento que se ve en la fotografía nº 6.

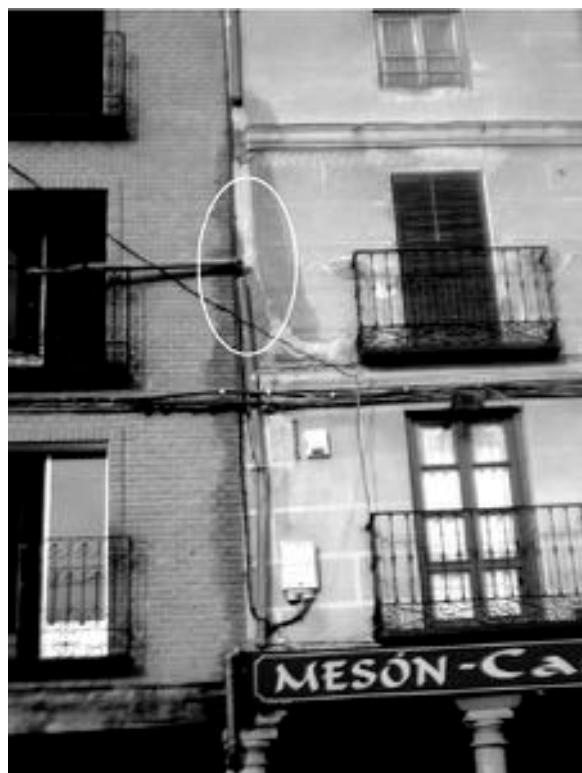
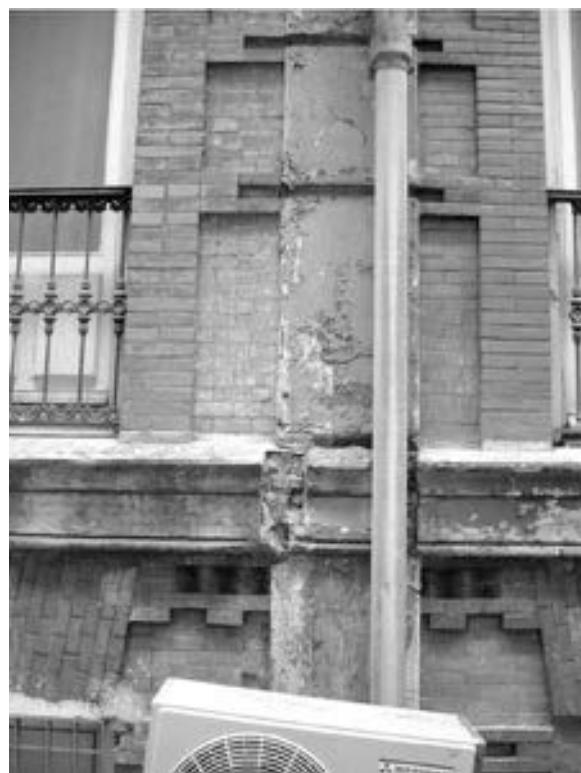
El fallo puede producirse por rotura de una bajante y la consecuencia es la misma. El agua penetra en el muro y empuja el revoco hacia el exterior. Esta situación queda reflejada en la fotografía nº 7 y también en la nº 8.

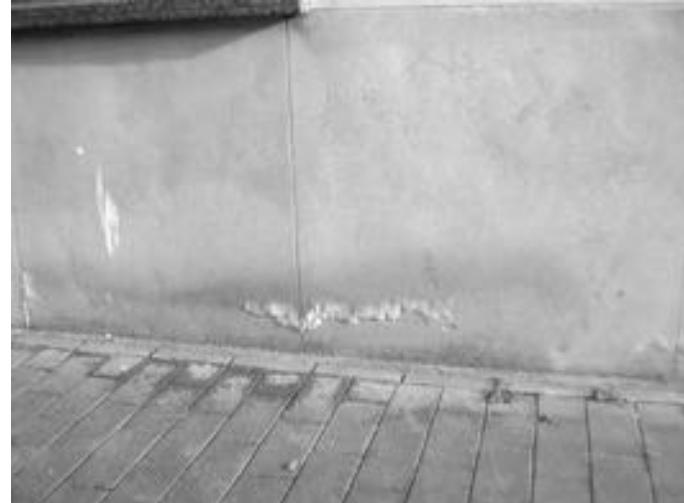
FOTO N° 9

Inicialmente aparecerá una mancha de humedad y si hubiera materia orgánica o sales solubles aparecerían eflorescencias como las que se muestran en la fotografía nº 9.

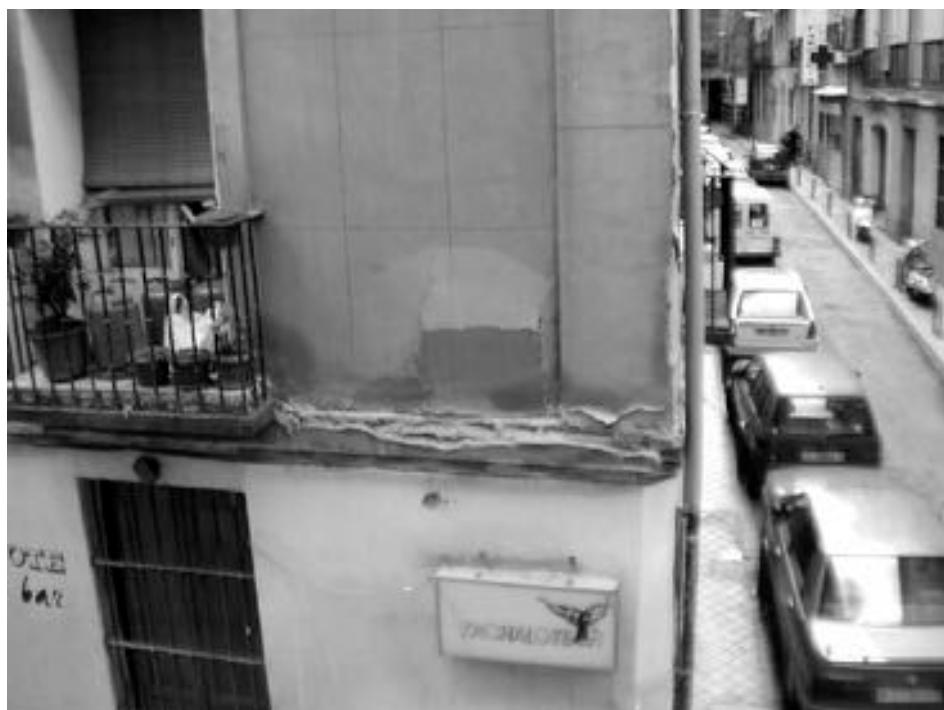
FOTO N° 10

En la fotografía nº 10 se aprecia este proceso que está produciendo la descomposición de la imposta y el desprendimiento de parte del revoco superior a la misma.

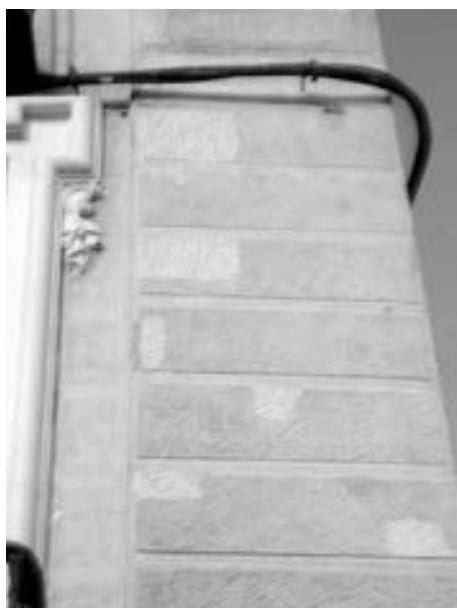
FOTO N° 11

Este es el caso de la fotografía nº 11 donde los parches reparados tienen un color diferente al original.

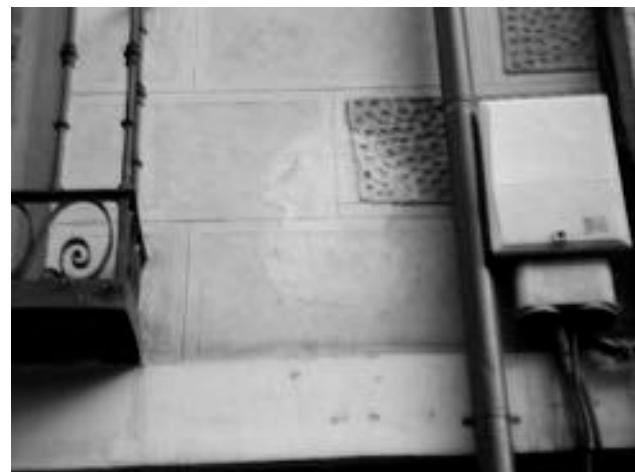
FOTO N° 12

Lo mismo ocurre en la reparación que se refleja en la fotografía nº 12. El parche afecta a varios sillares de fachada pero sólo parcialmente.

Al no conseguir igualar ni la textura ni el color, la reparación se nota demasiado. Deberían haberse picado los sillares completos para conseguir que se notara menos la zona afectada.

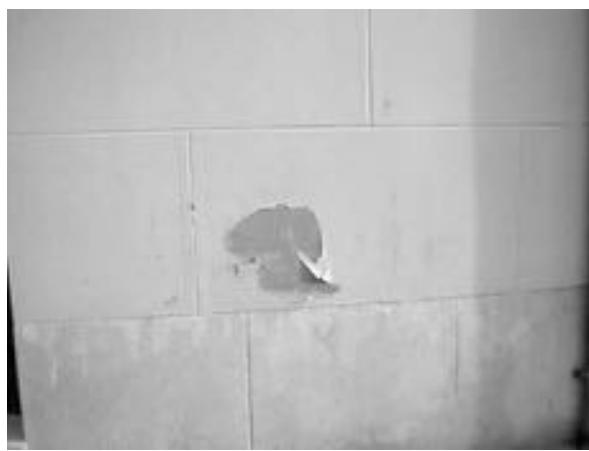
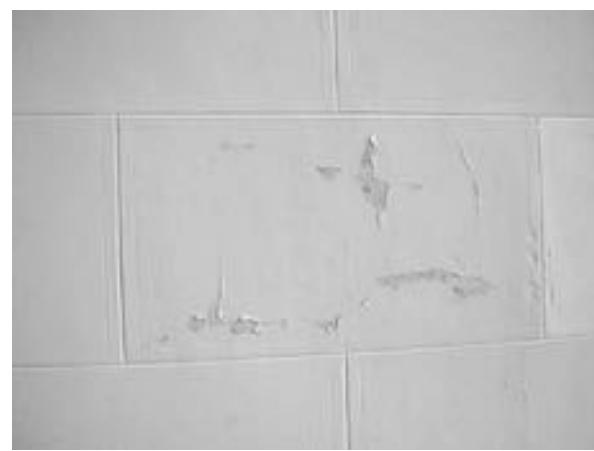
Si se aplica una pintura sobre la superficie del revoco, esta debe permitir el paso del aire desde el interior del muro y revoco hasta el exterior. De no ser así la pintura se desprenderá tal como aparece en las fotografías números 13 y 14.

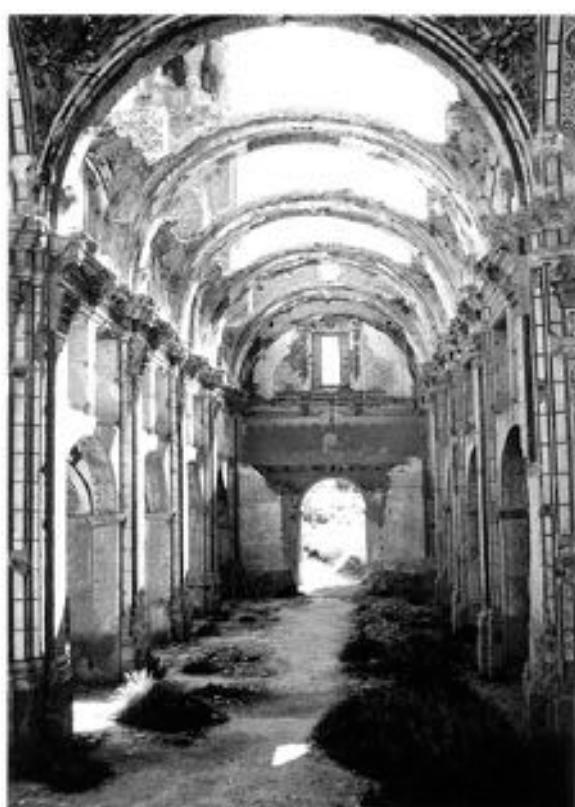
FOTO Nº 16

Otra causa imputable al hombre es la guerra. La fotografía nº 15 representa el resultado del bombardeo sobre una iglesia de la población de Belchite. Los resultados sobre los revocos esgrafiados se reflejan en las fotografías números 16 y 17.

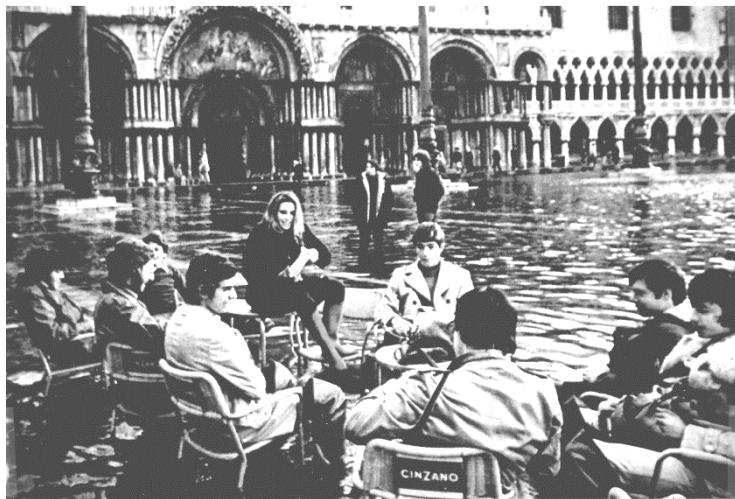
FOTO 1

La fotografía nº 1 nos muestra la plaza de San Marcos en un momento en el que el agua del mar alcanza su máximo nivel y, además de inundar la plaza, entra en contacto con la piedra de la fachada de la Basílica. El agua del mar penetra en los poros y allí se queda aunque el nivel del mar descienda. A continuación, cuando las condiciones de humedad y temperatura son las adecuadas, se produce la cristalización de las sales, que se encontraban disueltas en el agua. Al cristalizar se produce un incremento del volumen y la consiguiente presión sobre las paredes laterales del poro. Cuando el poro tiene una sección circular la presión se compensa, pero si el poro tiene una sección elíptica, los cristales se acumulan en los extremos de la elipse y al aumentar de volumen son capaces de romper el poro. Esta fractura, unida a la que se produce en los poros contiguos, da lugar a exfoliaciones por capas generalmente paralelas a la superficie de la piedra.

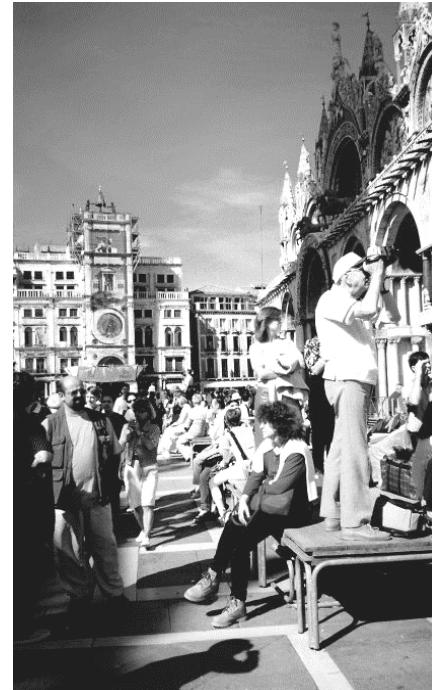
FOTO 2

La fotografía nº 2 refleja la actual situación de Venecia.

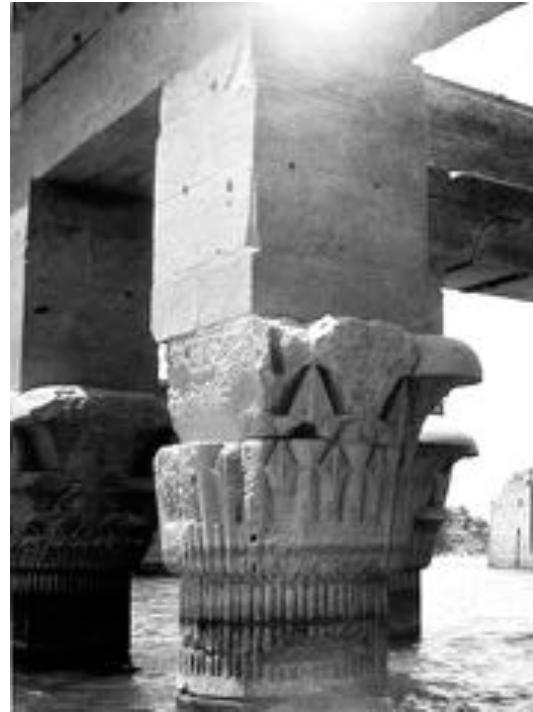
FOTO 3

En la fotografía nº 3 puede verse parte del templo de Philae sumergido en el agua. Además de los problemas ya citados anteriormente se manifiesta una línea horizontal, en la parte alta de la columna, que refleja el depósito de materia orgánica. Los microorganismos atacarán la piedra en esa zona.

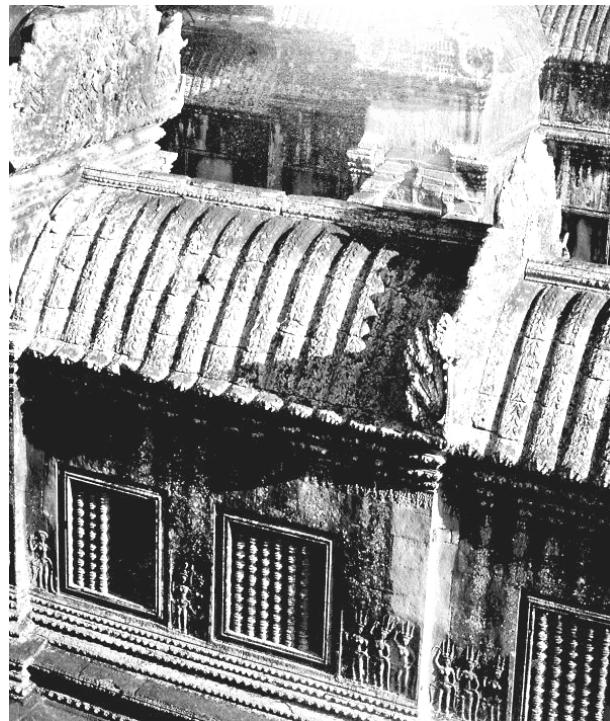
FOTO N° 4

La cubierta con piedra labrada que puede verse en la fotografía nº 4 nos enseña como se han producido fracturas en la unión entre sillares. También se aprecia que la fachada del edificio está sucia excepto en una zona que corresponde precisamente con el punto por donde desagua la cubierta; esa limpieza puntual indica que la suciedad es soluble en agua y esta puede, por lo tanto, ser utilizada para limpiar la fachada.

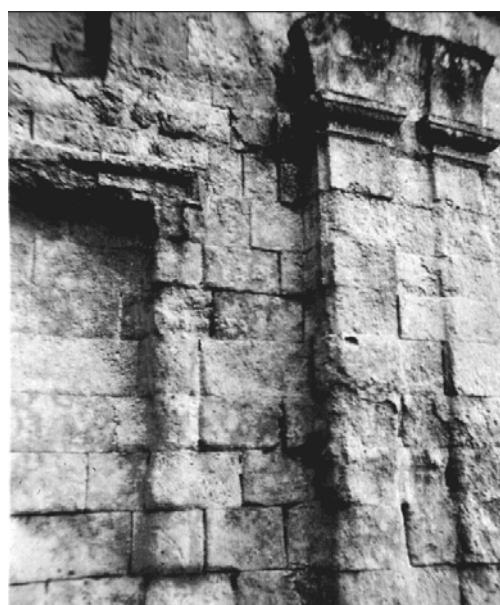
FOTO N° 5

Una muestra de lo dicho se aprecia en la fotografía nº 5 en la que las aguas absorbidas por capilaridad alcanzan una altura superior a una planta completa.

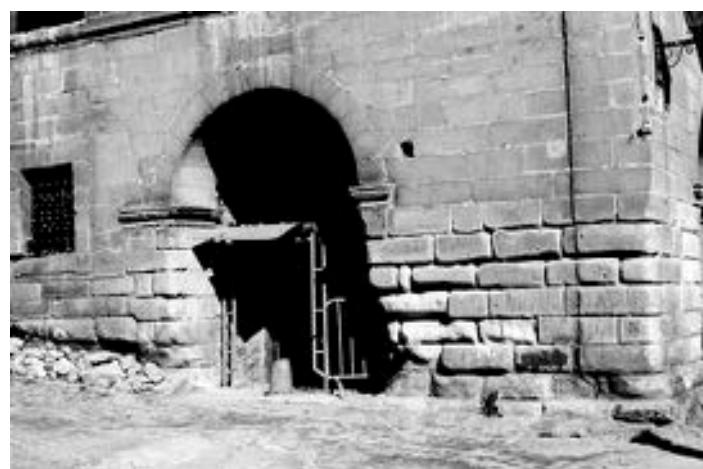
FOTO N° 6

La altura que el agua puede llegar a alcanzar está en función de las características de la piedra. En la fotografía nº 6 el agua llega hasta una línea horizontal claramente definida. En este caso el agua desgasta la piedra de tal forma que los sillares se comportan como una pastilla de jabón que va desgastándose por los bordes y redondeándose. Es mucho menor la altura a la que ha llegado el agua en la fotografía nº 7, alcanzando sólo dos

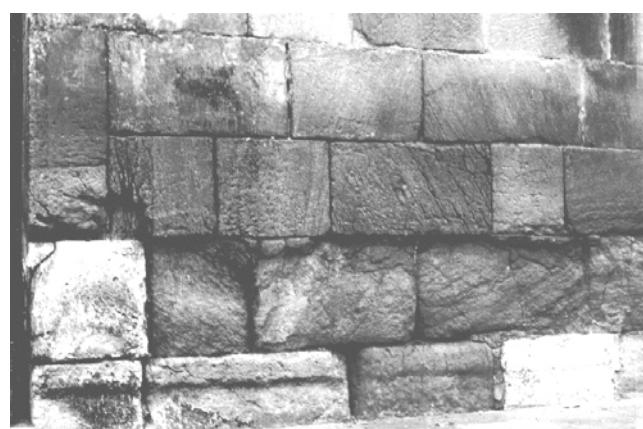
hiladas pero produciéndose un gran daño con pérdida, por exfoliación, de varios centímetros de espesor.

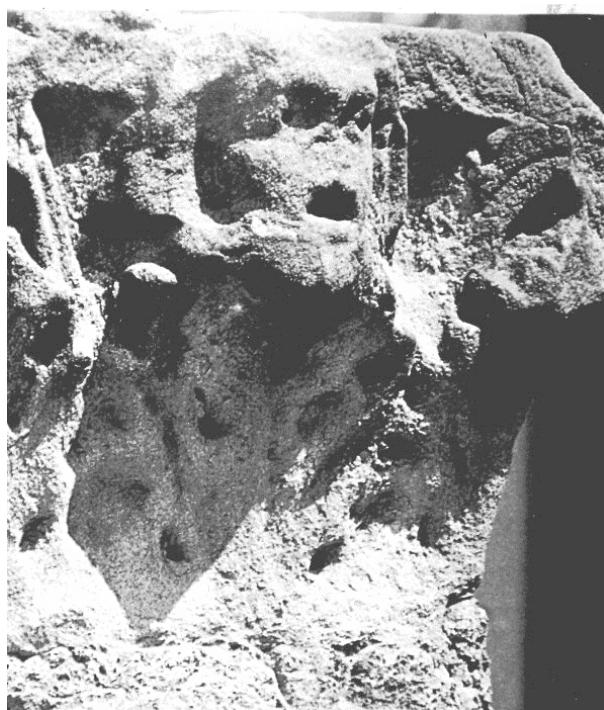
FOTO N° 8

Un ejemplo de esa erosión se aprecia claramente en el Monasterio de Santa María de Egara en Tarrasa. En el capitel de la fotografía nº 8, las máscaras teatrales existentes han quedado totalmente desdibujadas y el rosetón de la fotografía nº 9 deja ver como la erosión, además de ir redondeando los relieves ha dejado numerosos pequeños agujeros.

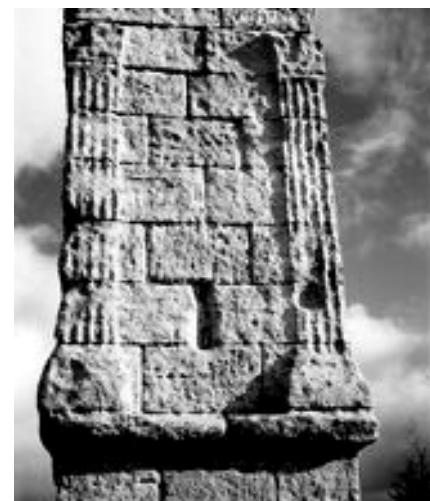
FOTO N° 10

El arco romano de Medinaceli (Soria) que aparece en la fotografía nº 10 muestra el resultado del impacto de pequeñas partículas arrastradas por el viento, dejando la superficie llena de alvéolos y eliminando todas las aristas vivas del adorno rasurado.

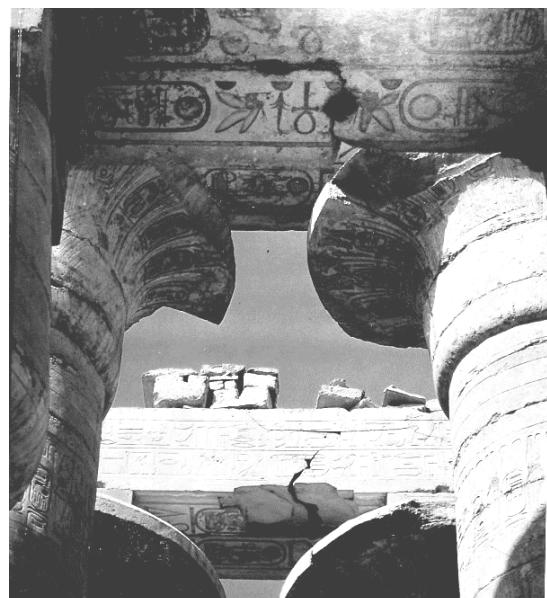
FOTO N° 11

En el templo egipcio de la fotografía nº 11 aparece partida una pieza de piedra que actúa como viga apoyada en dos columnas. Ni la carga superior, ni la distancia entre apoyos justifican la rotura. En este caso ha sido el salto térmico constante entre el día y la noche el causante del fallo.

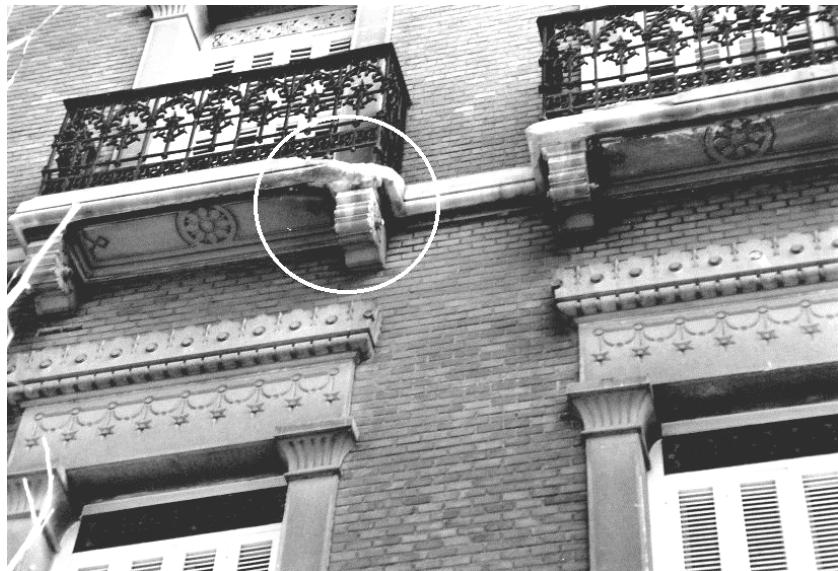
FOTO N° 12

En la fotografía nº 12 se aprecia lo que se puede encontrar habitualmente en las fachadas de los edificios que tienen elementos de piedra, al exterior tales como el balcón cuyo extremo, encerrado en el círculo, se encuentra en muy mal estado.

El agua depositada sobre el balcón penetra en los poros de la piedra y al bajar la temperatura, en los días fríos de invierno, se produce la congelación de forma brusca convirtiéndose el agua en hielo y aumentando su volumen de forma inmediata, ejerciendo este hielo sobre la paredes de su entorno una presión próxima a los 500 Kg/cm².

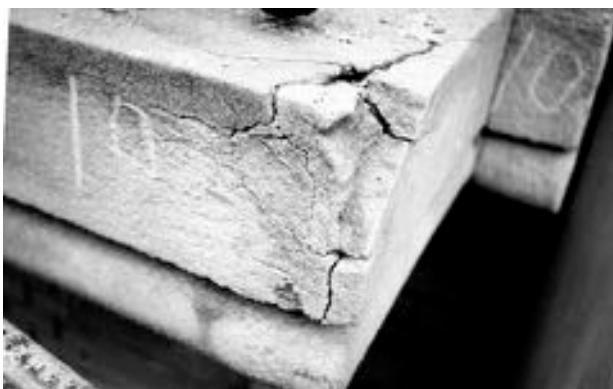
FOTO N° 13

Al principio, cuando ha penetrado poco agua se producen fisuras como las que aparecen en las fotografías números 13 y 14.

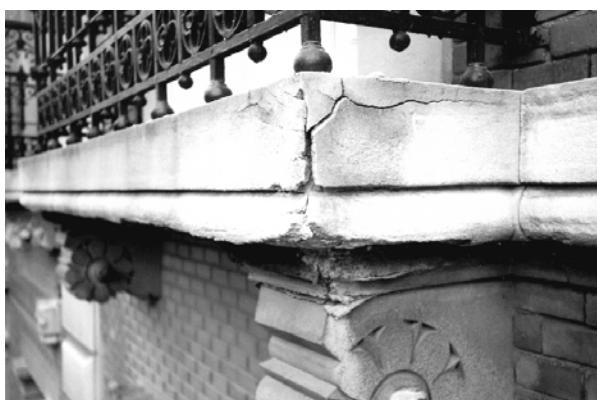
FOTO N° 15

Por aquellas primeras fisuras el agua entra después con más facilidad y al producirse nuevas heladas los daños van siendo mayores como se aprecia en las fotografías números 15 y 16.

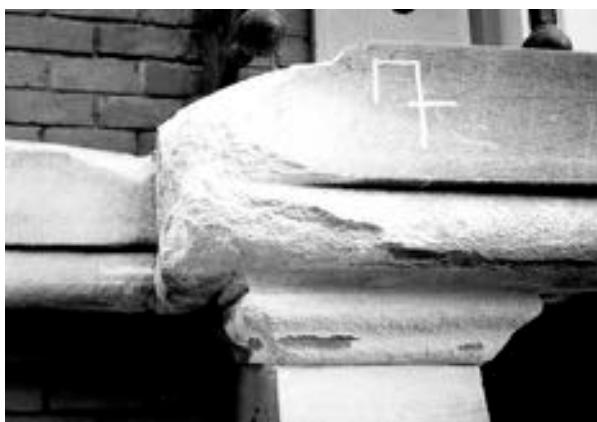
FOTO N° 17

Y así el proceso continúa, haciéndose cada vez más graves las lesiones producidas en la piedra que sufre grandes desprendimientos como se ve en las fotografías números 17 y 18.

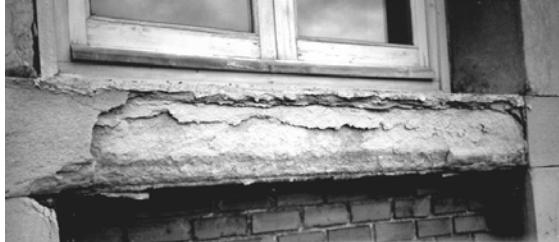
FOTO N° 19

Este problema no sólo afecta a los balcones sino también a cualquier otra pieza, realizada en piedra, que sobresalga de la fachada tales como peanas (ver fotografía nº 19) o cualquier elemento decorativo (ver fotografías números 20, 21 y 22).

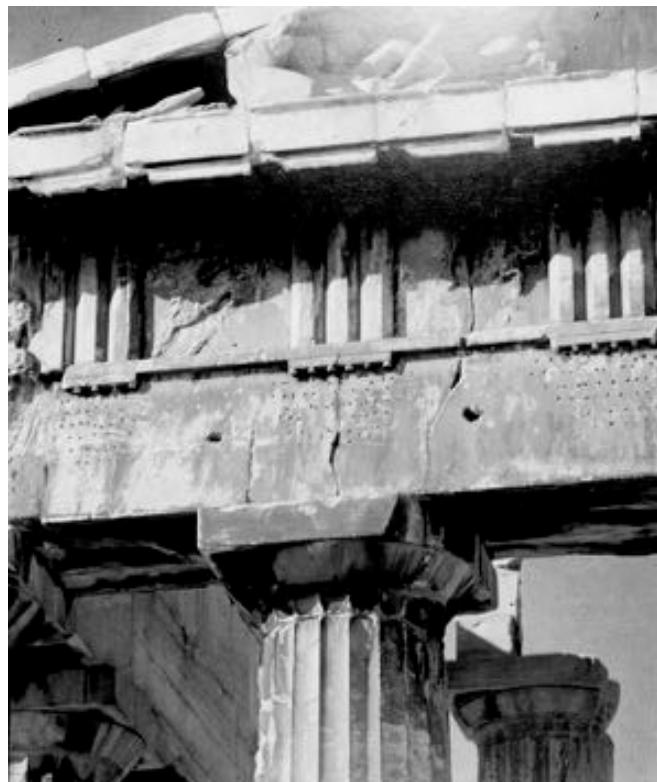
FOTO N° 23

Los Propileos de la Acrópolis de Atenas tienen externamente (foto nº 23) las manchas de color pardo claro que corresponden a los sulfatos.

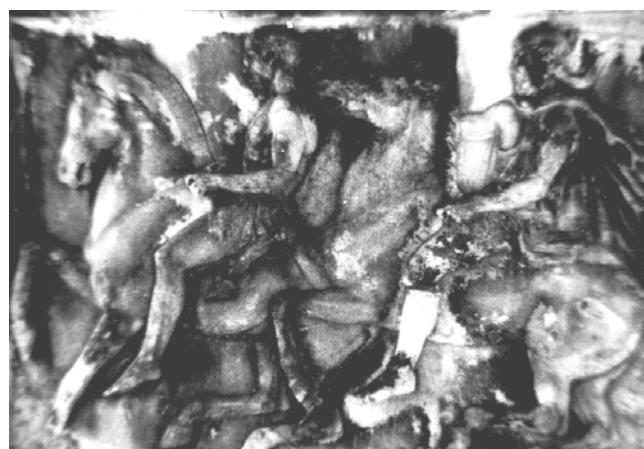
FOTO N° 24

Los bajorrelieves de Fidias (foto n° 24) reflejan las manchas oscuras que corresponden a la contaminación producida por los derivados del carbón y del petróleo.

Se puede ver que las zonas más oscuras son aquellas que se encuentran más rehundidas y por lo tanto a la hora de limpiar serán los puntos más difíciles. Las zonas exteriores están generalmente más limpias porque el agua de lluvia se encarga de eliminar parte de la suciedad adherida a la superficie.

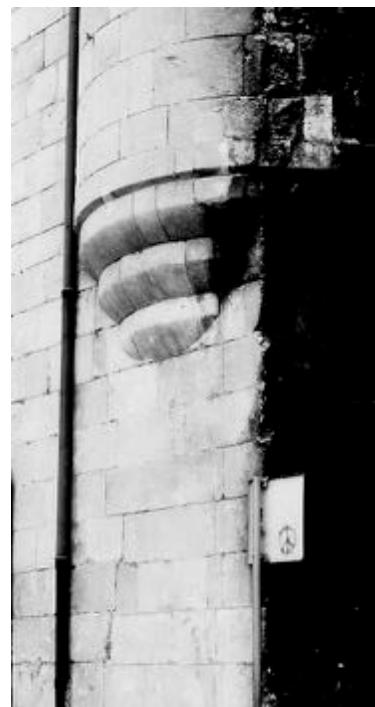
FOTO N° 25

La fotografía nº 25 tomada en la catedral de Burgos muestra la enorme diferencia existente entre dos paños del mismo edificio uno de los cuales se encuentra situado en una calle de intenso tráfico.

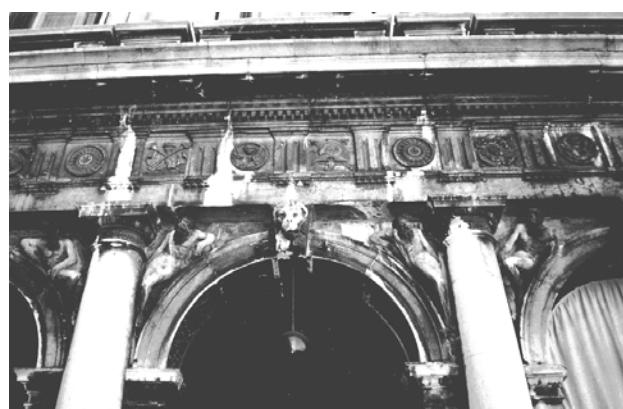
FOTO N° 26

Pero el color que adquiere la piedra contaminada no es sólo pardo o sólo negro ya que hay otros contaminantes atmosféricos y también la posibilidad de que existan varios de ellos simultáneamente, con lo que variará la tonalidad exterior adquirida por la piedra. Las fotografías números 26 y 27 reflejan esta situación.

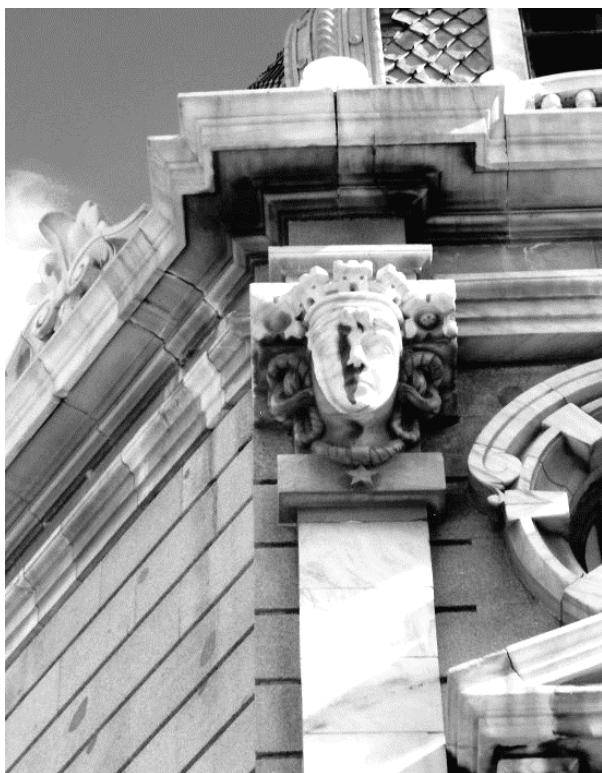
FOTO N° 28

Otras veces la contaminación de la pieza es sólo parcial como aparece en la fotografía nº 28 donde la cabeza de piedra y la cara inferior de la cornisa tienen manchas de contaminación atmosférica. También ocurre algo similar en la decoración del capitel y de la imposta que aparecen en la fotografía nº 29.

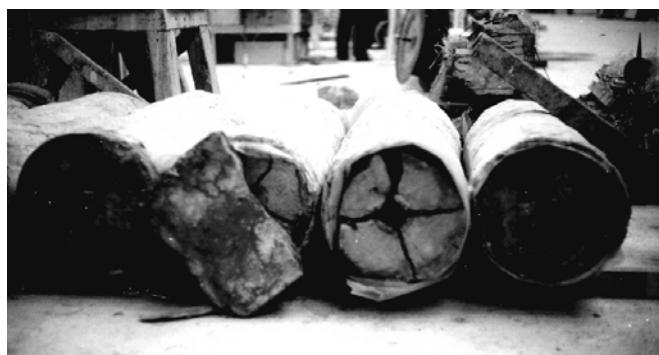
FOTO N° 30

En la fotografía nº 30 se aprecian los efectos producidos en unas columnas de mármol que han roto por la acción de la espiga de hierro oxidada.

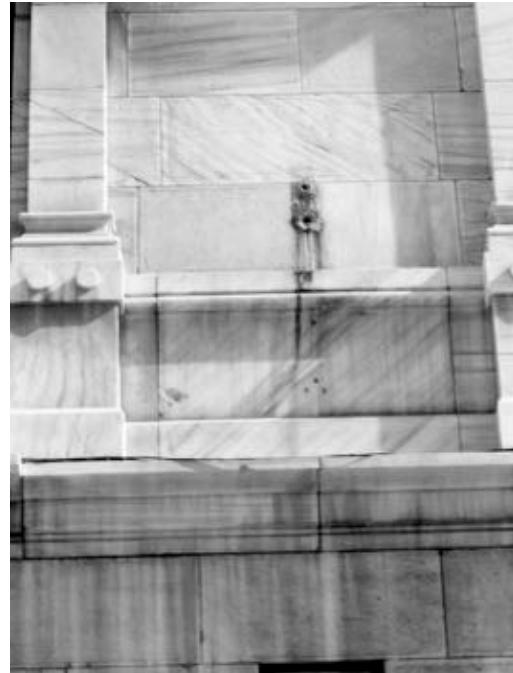
FOTO N° 31

Si el elemento metálico oxidable está anclado a la fachada dejará sobre la piedra las manchas de óxido que son difícilmente eliminables como se aprecia en la fotografía nº 31.

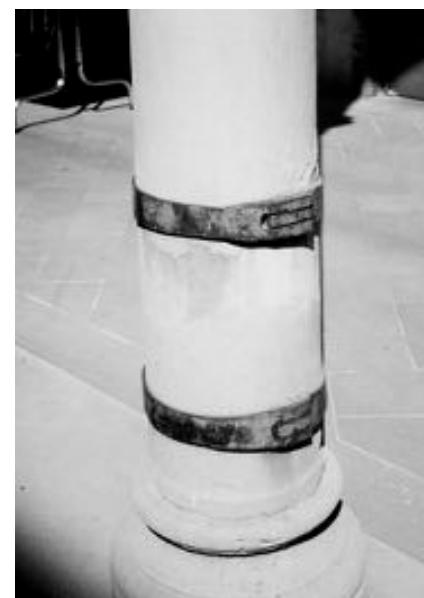
FOTO 32

Los arcos metálicos con los que, a veces, se refuerzan las columnas agrietadas deben ser desmontables para evitar que al oxidarse puedan ejercer una presión tal que rompan la columna, y también para que puedan desmontarse periódicamente y evitar así la oxidación. (Ver la fotografía nº 32).

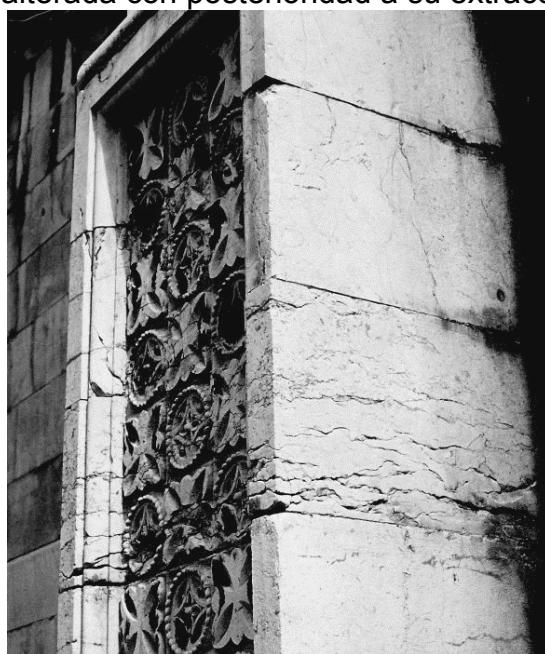
FOTO N° 33

El segundo sillar empezando desde abajo en la fotografía nº 33 que corresponde a la fachada posterior de la iglesia de la Almudena en Madrid es una muestra de piedra alterada con posterioridad a su extracción de la cantera.

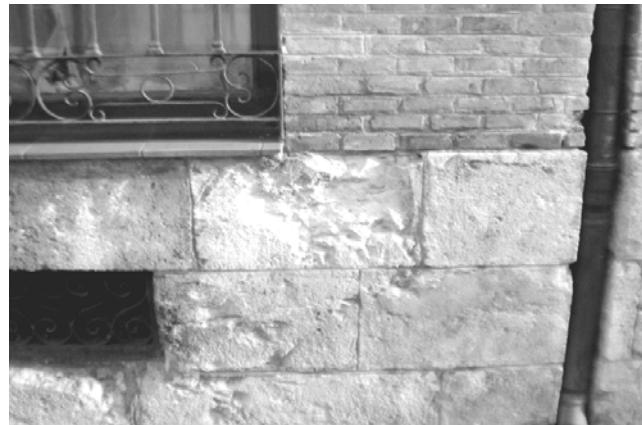
FOTO N° 34

En el zócalo de piedra de la fotografía nº 34 se aprecia un desprendimiento en uno de los sillares. La causa puede ser múltiple, fisuras propias del veteado de la piedra, golpes externos, entrada de agua y congelación posterior, etc

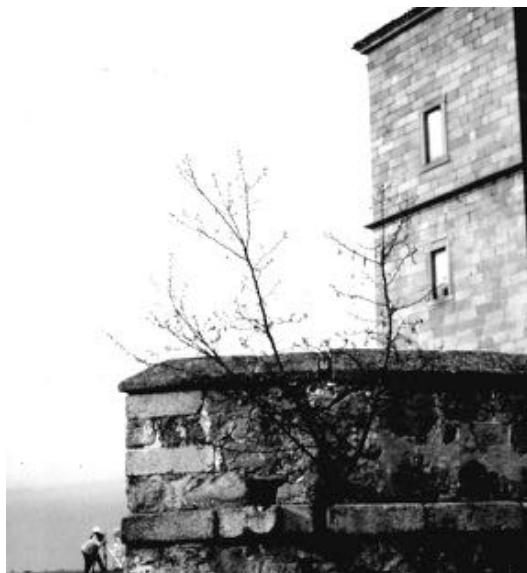
FOTO N° 35

La valla de piedra de la fotografía nº 35 refleja los efectos de un arbusto cuyas raíces se han introducido entre las piedras del cerramiento de la iglesia de Villacastín.

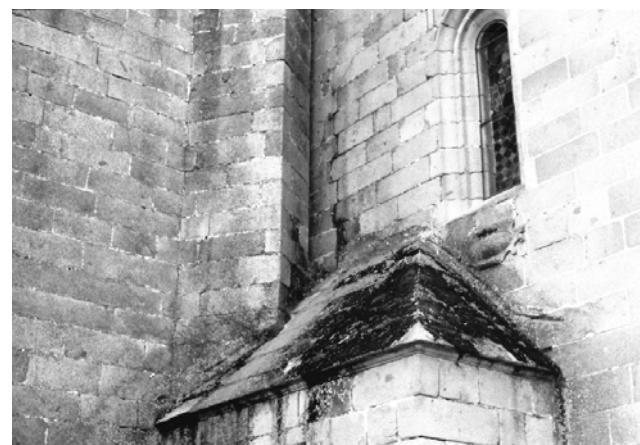
FOTO N° 36

El musgo que cubre una zona de la iglesia de Villacastín (Segovia) se refleja en la fotografía nº 36.

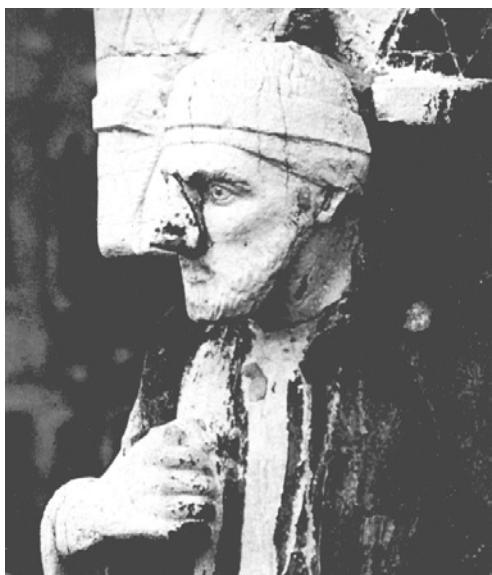
FOTO N° 37

También hay otros agentes biológicos que afectan a la piedra como pueden ser los excrementos de las palomas. Esto puede apreciarse en la fotografía nº 37 en la que la estatua del mercader veneciano está casi cubierta por ellos y se ha iniciado, a partir del hombro, la explosión de la superficie en forma de ampollas.

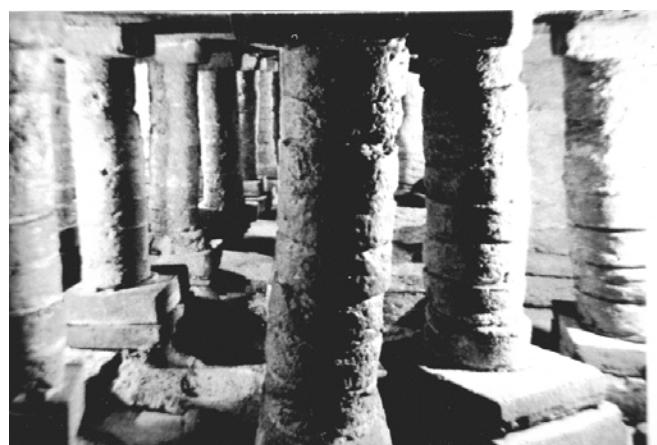
FOTO N° 38

La imagen de las termas de Gijón de la fotografía nº 38 refleja los efectos de un movimiento sísmico de pequeña entidad sobre las columnas de piedra.

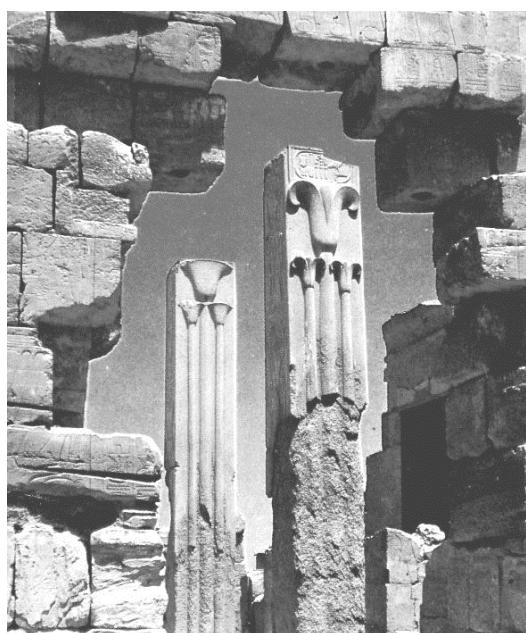
FOTO N° 39

Dos ejemplos de la actuación humana se comprueban en las fotografías 39 y 40 que corresponden efectivamente a las columnas de Tutmosis III en Egipto y a las columnas de un templo griego. La parte baja de ellas en ambos casos han sufrido desprendimientos de trozos arrancados por los hombres.

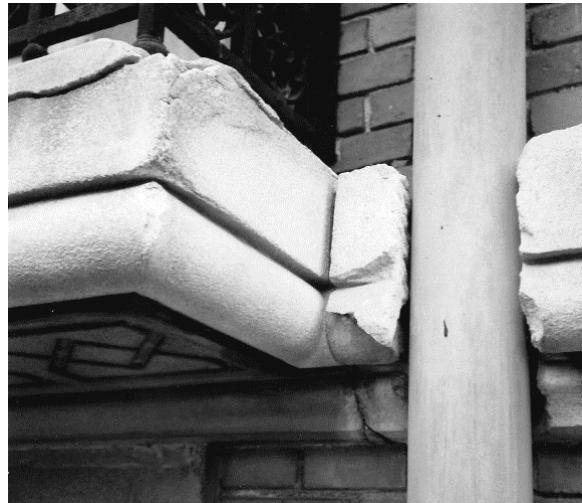
FOTO N° 41

En los edificios normales también se producen actuaciones negativas por parte de los hombres como la reflejada en la fotografía nº 41 donde se ha roto parte de la imposta de piedra para que pasara la bajante.

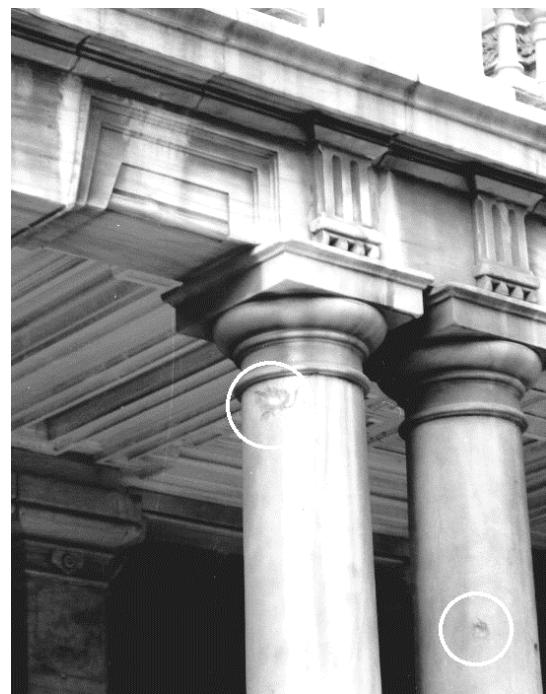
FOTO N° 42

A veces el daño no se produce a propósito como se ve en la fotografía nº 42 donde, dentro de los círculos señalados, aparecen los impactos de varias balas.

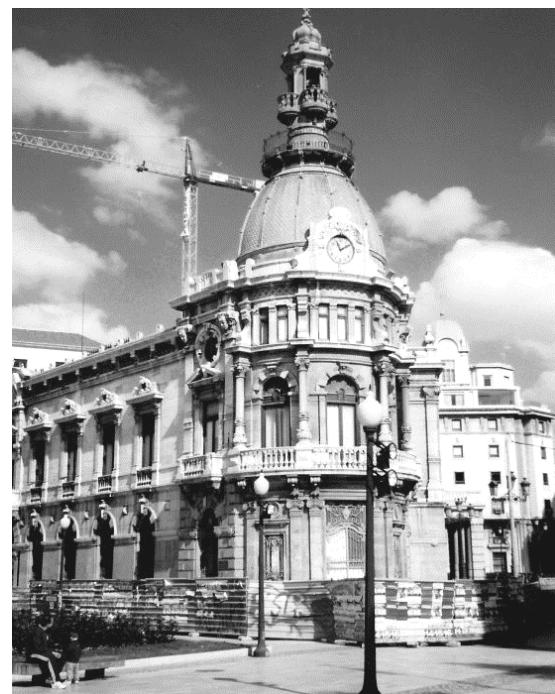
Veamos el ejemplo del edificio de la fotografía nº 43 correspondiente al Ayuntamiento de Cartagena. Situado muy próximo al mar y, probablemente, cimentado sobre un terreno muy blando, ha sufrido asientos que han producido la aparición de grietas en los sillares de la fachada.

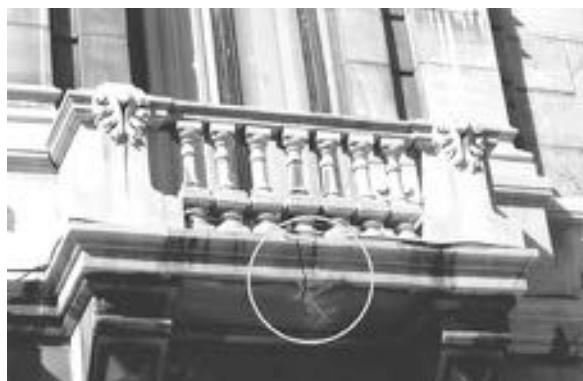
FOTO N° 44

Una muestra de dichas grietas se puede contemplar en las fotografías números 44, 45, 46, 47, 48 y 49.

La consecuencia son las grietas en arco de la fotografía nº 44.

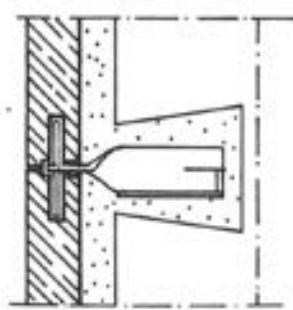
Anclaje oculto en el canto

Suelen ser de acero inoxidable o de acero galvanizado, perforando la pieza en su canto o en su zona central, tal como se aprecia en los siguientes dibujos:

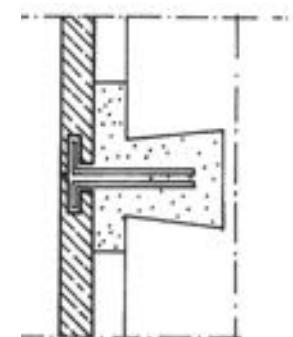
Anclaje oculto en el canto

Se utilizan redondos o varillas de acero galvanizado o inoxidable como se ve en los siguientes dibujos:

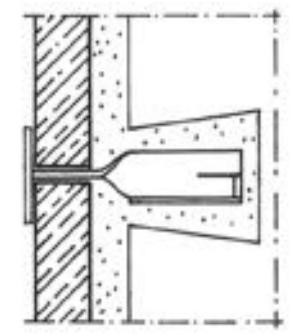
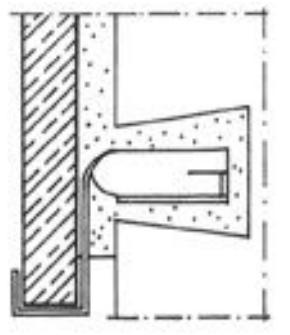
Esta solución tiene una ventaja evidente y es que no es necesario realizar taladros en las piedras con lo que estas ni tienen ninguna zona debilitada, y su comportamiento futuro será mejor. La solución se presenta en los siguientes dibujos:

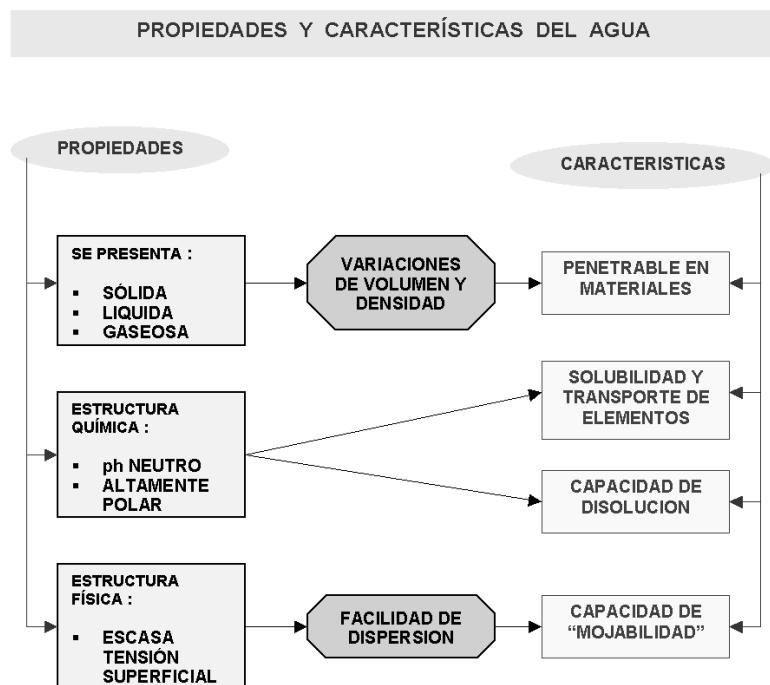
Esquema nº 1: propiedades y caracetrísticas del agua

El agua es el elemento más abundante en la naturaleza y se presenta en forma sólida, líquida y gaseosa pudiendo intercambiar estos estados en función de las características de presión y temperatura lo que la hace variar de volumen y densidad convirtiéndola en un elemento fácilmente penetrable en diferentes materiales y también con un alto poder disolvente.

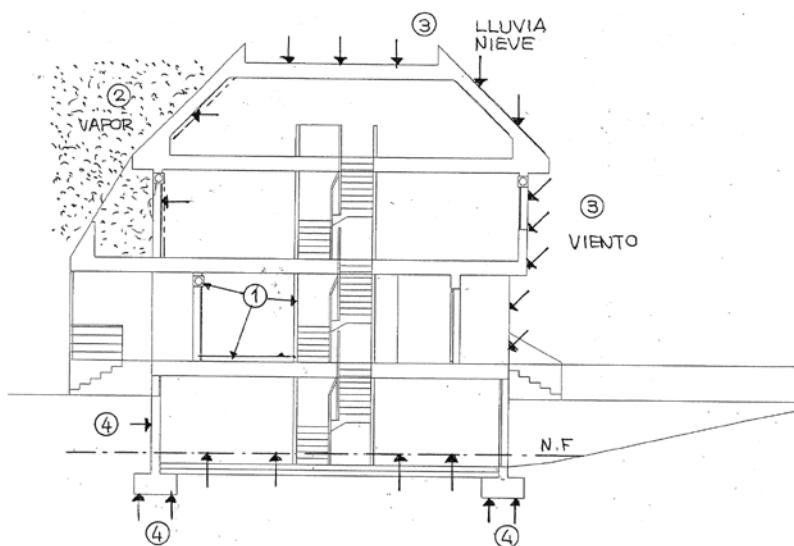
Figura n ° 1 : el agua como agente agresor de la edificación

La presencia abundante de agua en la naturaleza hace que esté presente en el suelo y subsuelo así como en la atmósfera, lo que la convierte en fuente de vida para animales y vegetales, debido a su capacidad de transportar sales y otros componentes básicos para la vida. Sin embargo esta acción benéfica, para los edificios, se convierte en perjudicial ya que por las propiedades, antes expuestas, el agua pasa a ser un elemento agresor de los mismos.

1. AGUA CONSTRUCTIVA
2. " AMBIENTAL
3. " METEOROLOGICA
4. " SUBTERRANEA
5. " FUGADA

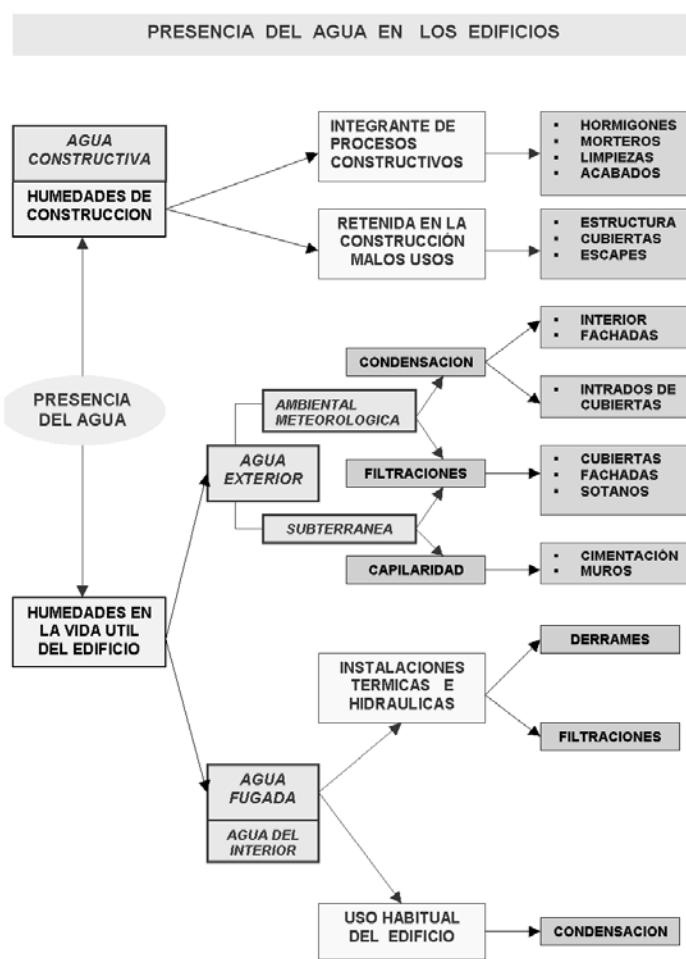
Esquema n.º 2 : presencia del agua en los edificios

A partir de estas consideraciones estableceremos a continuación las formas en las que el agua se presenta respecto de la edificación, las posibilidades y vías de penetración por las que se introduce en el edificio, para en el siguiente epígrafe analizar detalladamente los efectos de la presencia del agua en el mismo, todo ello tal como se resume en el esquema n.º 2 (Figura n.º 1).
