MANUAL DE PATOLOGÍA DE LA EDIFICACIÓN

TOMO 3

LESIONES DEBIDAS A LAS HUMEDADES.
PATOLOGÍA DE CUBIERTAS Y FACHADAS

PATOLOGÍA DE LAS CUBIERTAS Y SUS REPARACIONES

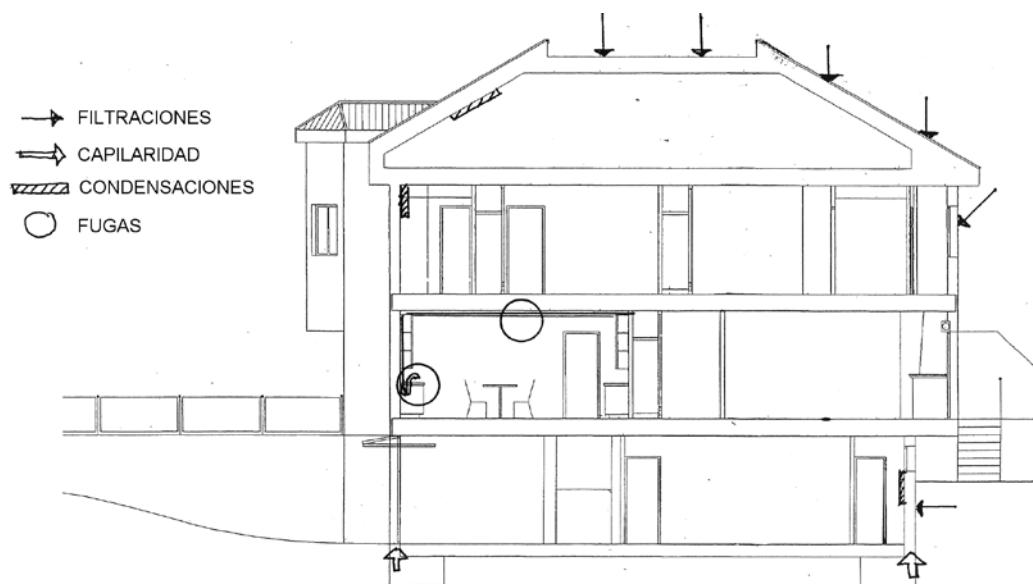
Figura nº 2 : formas de presencia del agua en el edificio terminado

La presencia de agua que más lesiones produce en los edificios es la que recibe a lo largo de su existencia, bien del exterior o de una forma más restringida la que proviene del interior del propio edificio, en cualquier caso, por alguna de las siguientes causas que se representan en la figura nº 2.

- **AGUA EXTERIOR.** El agua externa ya se ha visto que puede provenir del medio ambiente donde se encuentra en forma de vapor, de las inclemencias meteorológicas en forma líquida como la lluvia o sólida como la nieve y el granizo. Llegada esta agua al terreno se filtra y encontramos agua en forma líquida que puede penetrar en las zonas subterráneas o inferiores del edificio y todas esta agua penetran en el edificio por alguna de estas formas:

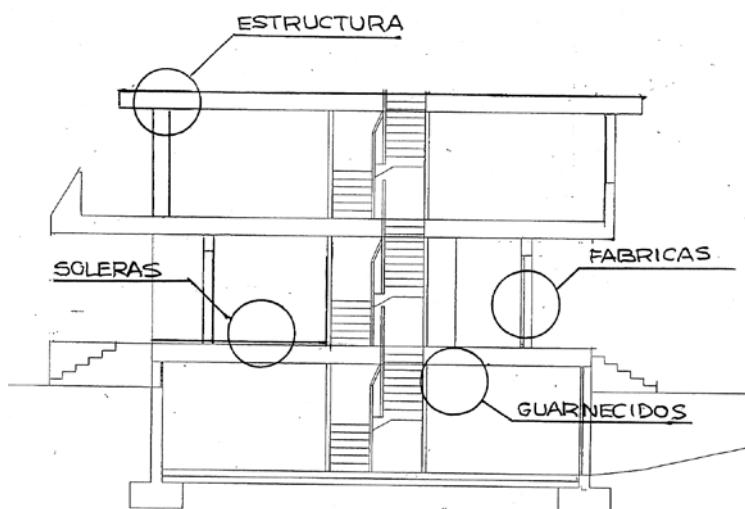
Figura n ° 3 : agua aportada por los sistemas constructivos

A continuación se señalan las principales fuentes de aportación de agua que forma parte de los sistemas constructivos y el mecanismo de su funcionamiento, que gráficamente se resumen en la figura 3. Parte de esta agua se combina químicamente con los materiales que componen el elemento o sistema, como son el caso de morteros y hormigones, en los que la presencia de agua es imprescindible y pasa a formar parte del propio material, otra parte del agua queda incorporada en el proceso de fraguado del material como es el caso de las capas de compresión de los forjados y las losas de hormigón, y finalmente otra parte del agua es devuelta a la atmósfera en forma de vapor de agua mediante difusión, en un periodo variable de tiempo en función de las condiciones meteorológicas y del volumen de agua aportada en cada ocasión. En la tabla n ° 1 se resume para cada fase de la construcción lasa lesiones provocadas por el agua y la terapéutica preventiva para evitarlas

- **EN LA EJECUCIÓN DE LA ESTRUCTURA** En la confección del hormigón se emplean unos 200 litros de agua por cada metro cúbico y para su curado en verano debemos aportar a las capas de compresión de los forjados unos 8 litros por metro cuadrado. Esta cantidad de agua se reparte entre la que queda absorbida en el seno del propio material necesaria para su curado y fraguado definitivo, integrándose en él y la que se devuelve a la atmósfera a través de su evaporación.

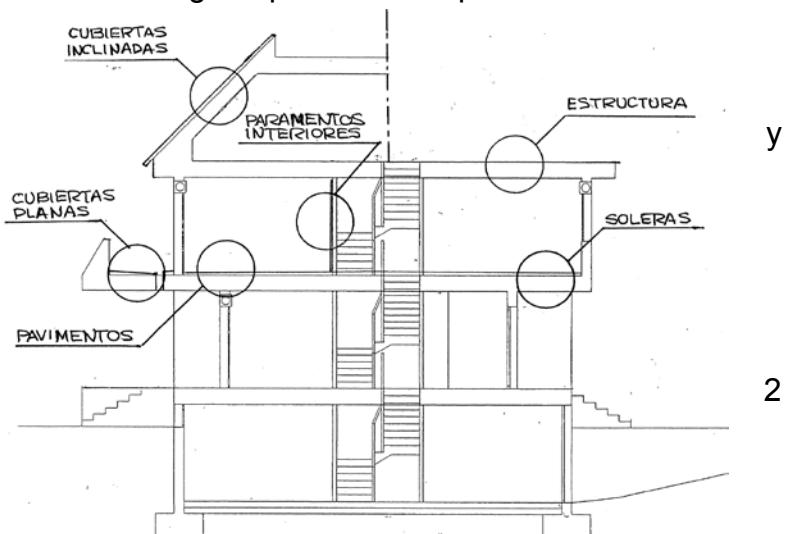
Figura n° 4 : Elementos afectados por el agua exterior

Como se vio anteriormente la segunda fuente de aportación de agua durante la construcción es la proporcionada por la propia naturaleza, en forma de lluvia, nieve, granizo o hielo, que penetra en diversas zonas del edificio y a lo largo de toda su construcción. Es importante destacar que esta agua, cuando se produce, se viene a sumar a la que hemos aportado en la confección de algunos sistemas y elementos constructivos, como se han visto en el punto anterior, y que por lo tanto debe ser devuelta en su integridad a la atmósfera (Figura n° 4).

- **EN ELEMENTOS ESTRUCTURALES.** La precipitación de lluvia, sobre todo si esta es abundante, o de granizo en el supuesto más grave, sobre una capa de compresión de un forjado o sobre una losa de hormigón recién terminada, puede producir, por efecto del lavado, una seria patología del hormigón que puede ir desde la disminución del espesor, de forma irregular, de la misma, hasta dejar al descubierto las armaduras más superficiales, con los correspondientes procesos de oxidación y disminución de sección posterior.

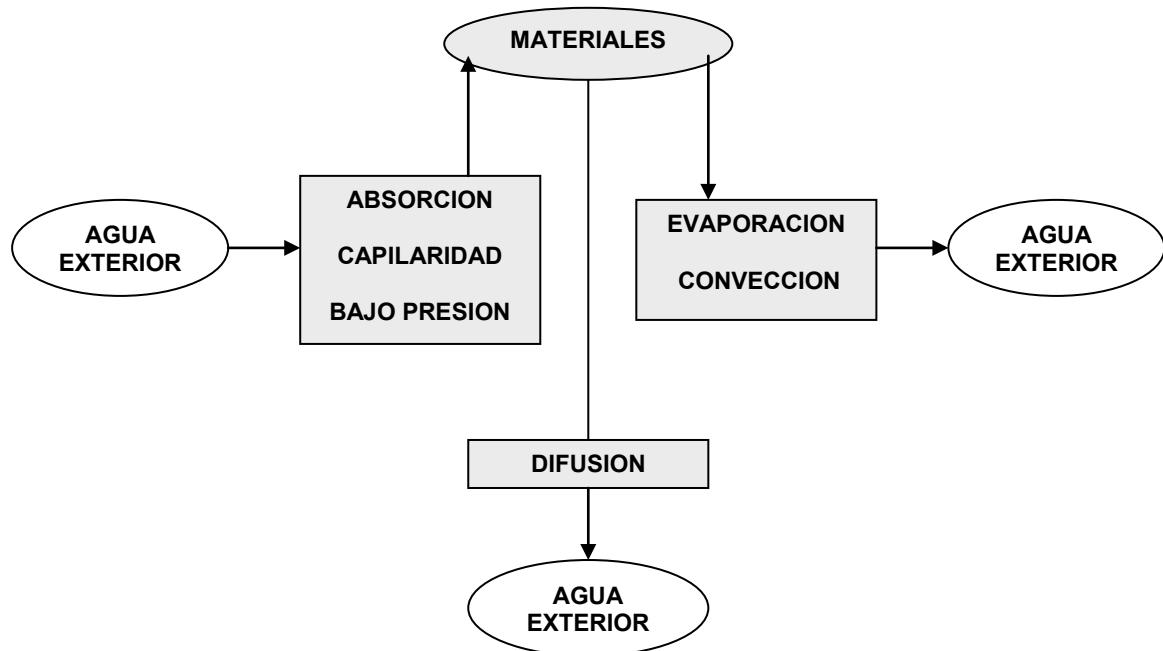
Esquema n º 3: Formas de intercambio del agua entre materiales y la atmósfera

Un principio básico a tener en cuenta en los procesos de las humedades en los materiales es que el agua siempre se encuentra en movimiento y por supuesto, como cualquier elemento materia, ni se crea ni se destruye y por lo tanto simplemente cambia su estado y lugar. En este sentido el fenómeno de las humedades debe ser contemplado como "flujo de agua", es decir el agua está en los materiales "de paso", en un momento anterior no estaba y no volverá a estar en uno posterior y esta transferencia se produce por alguno de los siguientes fenómenos físicos, que se han resumido en el esquema nº 3.

- **ABSORCION** es el fenómeno mediante el cual las moléculas del agua en forma de vapor se van depositando en el interior de los poros de un material recubriendo sus paredes. Cuando el tamaño de los conductos capilares es muy pequeño y se saturan se produce la condensación. La absorción en definitiva explica la *humedad de equilibrio de los materiales*.

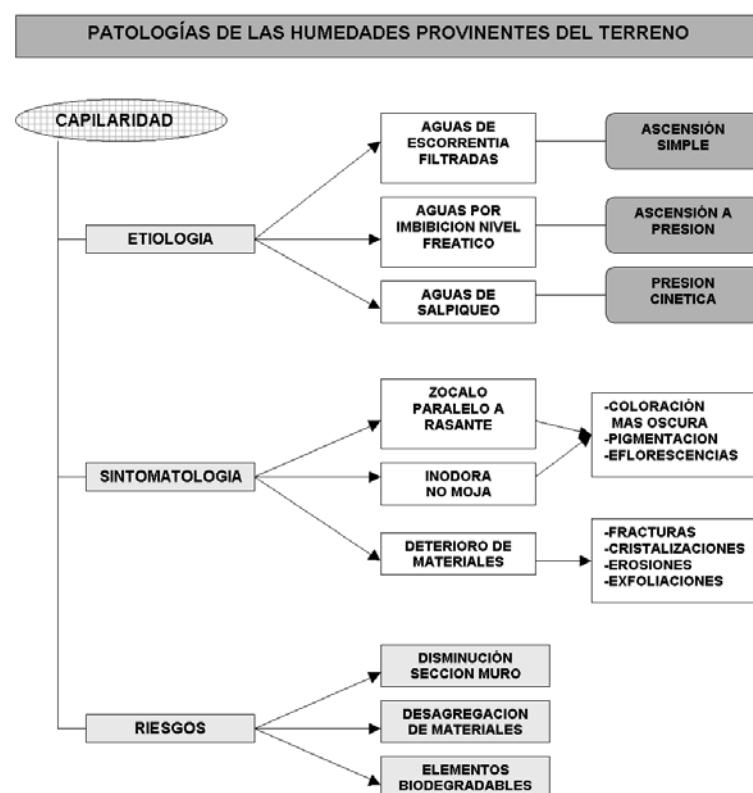
Esquema n ° 5 : Patologías por aguas subterráneas

- a) Capilaridad ascendiendo desde los cimientos por los muros.
- b) Condensaciones en el interior de los paramentos de sótanos.
- c) Filtraciones debidas a presión de agua por gravedad, presión hidrostática o presión cinética.

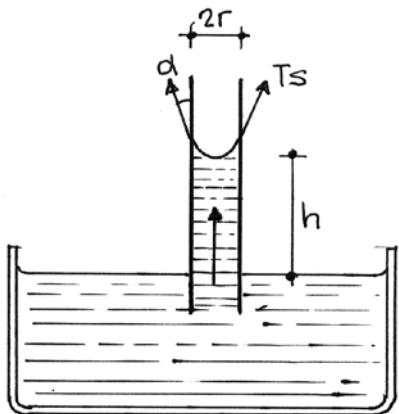
figura n ° 5 : fenómeno de la capilaridad

reducido diámetro, más altura cuanta más pequeña es la tensión superficial y más pequeño el radio del tubo.

$$h = \frac{2T_s \times \cos \alpha}{r \times \gamma}$$

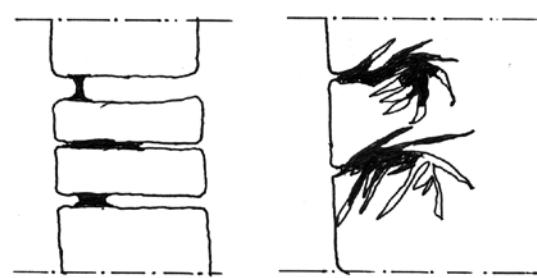
figura n ° 6 : vías de la capilaridad

Este fenómeno de laboratorio llevado a la práctica de los materiales de construcción se torna muy complejo pues la superficie interior de los capilares de cada material es muy variable en función de su compacidad y además la geometría porosas es muy compleja, por lo que podemos establecer los siguientes principios de aplicación: (figura 6)

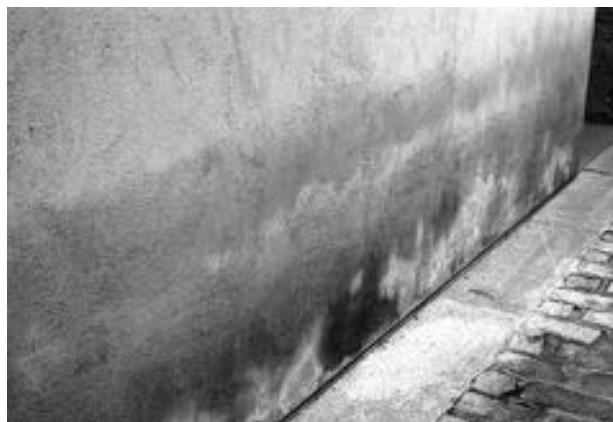
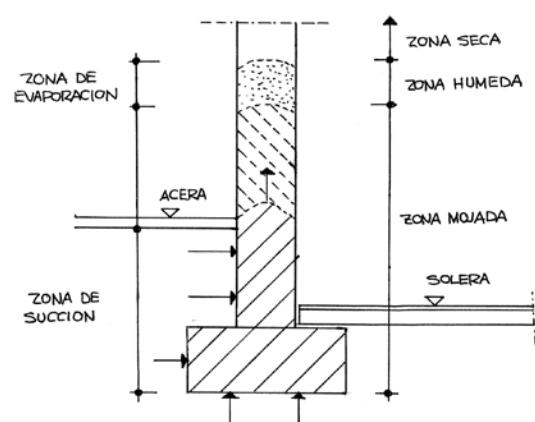
Figura n° 7: Grados de capilaridad

- ✓ Cuanto más fino es el poro del material más altura alcanza el agua, aunque asciende más lentamente, por ello el tamaño óptimo para evitar la penetración capilar es de fisuras y poros grandes, ya que no se produce la succión a partir de determinado diámetro del poro. Claro ejemplo de esto es el encachado que se coloca bajo las soleras para evitar precisamente la ascensión del agua.

- ✓ En principio, un material es más susceptible de tener humedades de capilaridad cuanto más poroso sea, aunque también influyen la superficie específica interna y su tensión superficial.

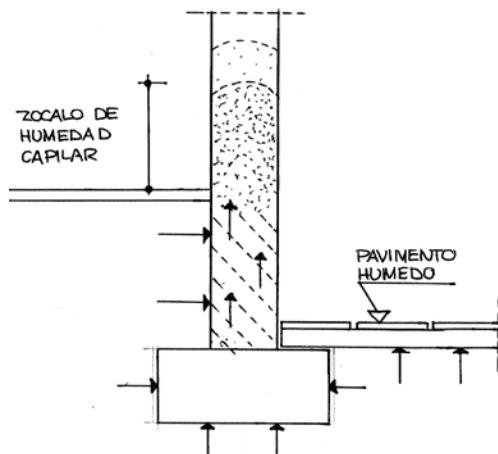
Figura n º 8 : Capilaridad ascendente simple

- ✓ En un muro sometidos a capilaridad y debido al gradiente de humedad y el contenido de agua máximo (saturación), se da en las partes más próximas al foco de humedad y va disminuyendo con la altura, pues el peso de la columna y la evaporación van equilibrando la fuerza de succión, hasta que se detiene la capilaridad (figura n º 7).
- ✓ En este proceso influye también la temperatura ya que puede hacer variar la viscosidad del líquido ascendente sobre todo porque no se trata solo de agua sino que esta arrastra sales minerales del terreno.

- a) **AGUAS SUBTERRANEAS FILTRADAS** que dan lugar a la capilaridad ascendente simple que es la situación más generalizada, el agua se succiona sin presión por su parte ya que las aguas discurren por el terreno y lo humedecen, tal como se representa gráficamente en el figura 8.
- b) **AGUAS DE NIVEL FREÁTICO**, cuando está más alto que la solera la humectación se produce bajo presión de agua y la altura de capilaridad que se alcanza es superior a la anterior (figura 9).
- c) **AGUAS DE SALPIQUEO** que humedecen los muros aparentando capilaridad, pero que realmente provienen de la energía cinética del agua salpicada por la lluvia al impactar con los pavimentos próximos al edificio (figura 10).

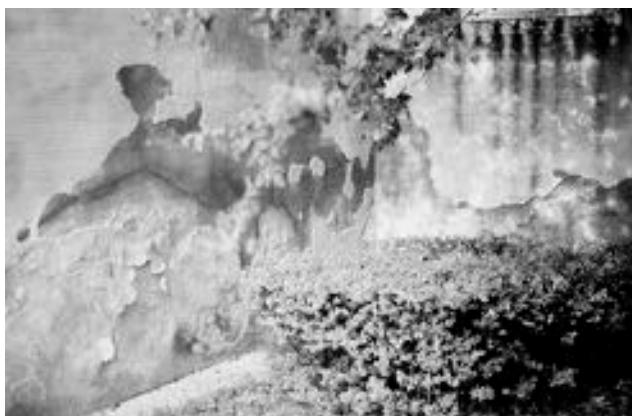
- ✓ En épocas estivales puede parecer que desaparece la humedad, pero vuelve en invierno cuando la evaporación es menor y se favorece la ascensión.
- ✓ Otra característica que las diferencia de otro tipo de humedades en sótanos es la ausencia de olor y la presencia cristalizada de sales solubles presentes en el terreno, lo que en función de sus características pueden dar coloración a los muros afectados lo que también se da por la presencia de seres vegetales como líquenes, musgos, algas, etc, sobre todo en las zonas de umbría (Figura nº 11)

Figura nº 11: Muro afectado por capilaridad

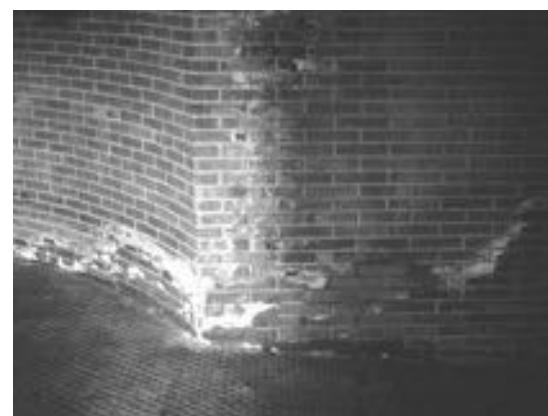
cristalizar aumentan hasta un 40% su volumen, por lo que generan tensiones internas en los materiales que pueden desagregar los componentes de los muros produciendo fracturas superficiales de fábricas o el abolsamiento de revoco. Estas fracturas suelen redondear los sillares y sillarejos de piedra, desagregar las arcillas de adobes y tápiales, exfoliar los ladrillos y fracturar las piedras blandas, síntomas todos ellos clásicos de este tipo de humedades (Figura nº 12).

Figura nº 12: Eflorescencias por capilaridad

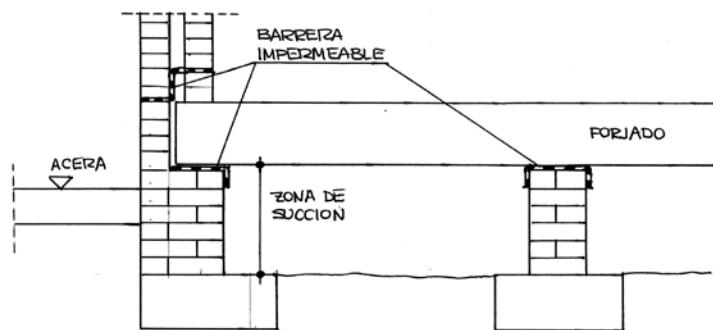
La solución es sencilla, pasa por colocar una barrera impermeable que impida la corriente capilar, lo que puede conseguirse con láminas metálicas de plomo, aluminio, cobre, etc o más frecuente con láminas plásticas de P.V.C o elastómeras. Esta barrera debe colocarse “cortando” el apoyo de las fábricas en los cimientos por encima del nivel enterrado (figura 13). El tratamiento de las zonas enterradas se verá en el estudio de otros tipos de filtraciones

Figura nº 13 : Barreras para impedir la capilaridad

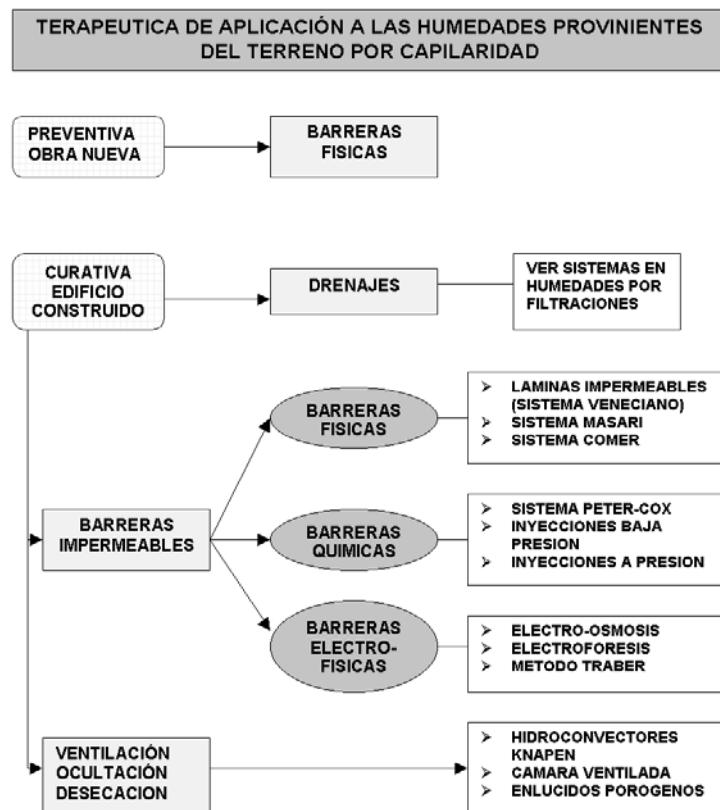
Las diferentes soluciones y sistemas para reparar estas humedades se pueden agrupar en tres tipologías (esquema n º 6)

Esquema n º 6 : terapéuticas de aplicación a las humedades por capilaridad

- a) **DRENAJE** que aleje el agua del contacto con cimentaciones y muros evitando de esta manera la succión.
 - b) **BARRERAS IMPERMEABLES** para evitar el contacto directo entre la base del muro y la vía de ascensión del agua, tal como se han descrito para la obra nueva.

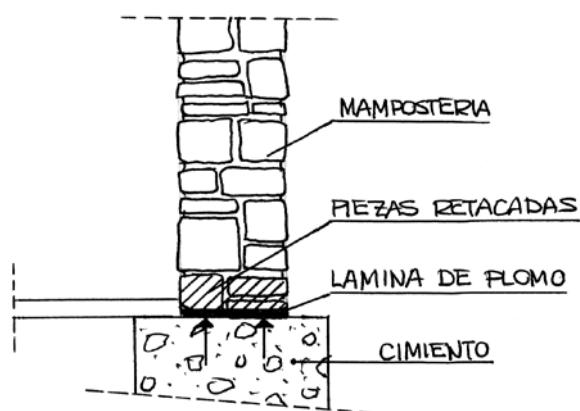
- **SISTEMA VENECIANO.** Consiste en introducir en las zonas inferiores de los muros, por encima de las rasantes exteriores láminas metálicas, generalmente de plomo, extrayendo piedra a piedra o ladrillo a ladrillo de los muros. En la actualidad se emplean otros tipos de metales, como el cobre o el aluminio y láminas de plástico de P.V.C y elastómeras, incluso bituminosas con algún tipo de armadura.

El sistema, en cualquier caso es el mismo, hay que hacer bataches en las zonas inferiores de los muros procurando solapar las láminas de los diferentes tramos y retacando posteriormente las quedadas practicadas con morteros sin retracción o epoxídicos. La dimensión del batache depende de las características del material del muro y de su compromiso estructural. Después de retacado debe evitarse la vista de la lámina interpuesta, tanto por el interior como por el exterior del edificio (figura 14).

Figura n ° 14: Barreras tipo Venecia

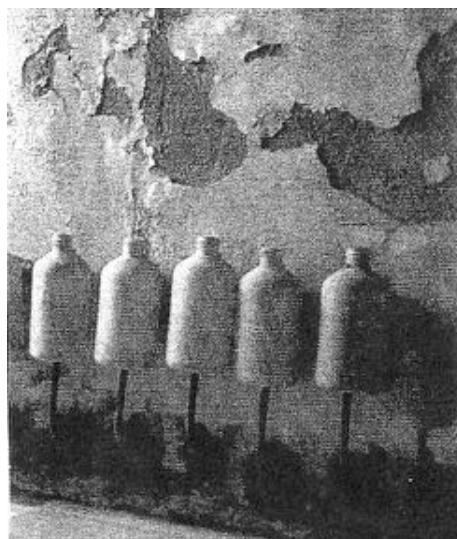
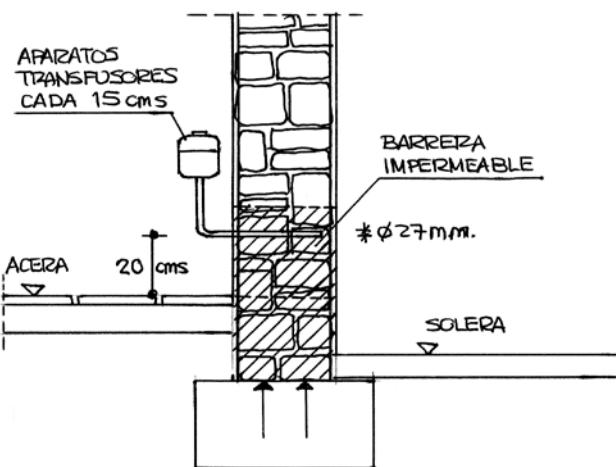
- **SISTEMA PETER COX.** Es una variante de la barrera química por difusión y consiste en crear en el interior del muro una barrera capaz de rechazar la humedad ascensional, para lo que se utiliza una sustancia inodora, exenta de disolventes y sustancias inflamables, rica en siliconas que en contacto con el CO₂ de la atmósfera genera siliconas "in situ" que rellenan la red capilar del muro o pared con este producto hidrorepelente.

Figura n ° 15 : sistema Peter-Cox

Al ser la presión hidrostática de la sustancia transfundida mayor que la presión hidrostática del agua ascendente, expulsa el agua aunque ya se haya infiltrado en los poros y de esta manera la barrera generada afecta a la estructura interna del muro colmatándose sus capilares que son los conductos de subida. El sistema es permanente en el tiempo y resiste bien los cambios de temperatura y al envejecimiento.

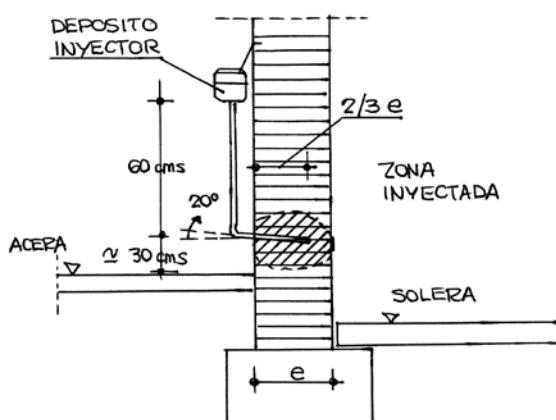
- **INYECCIONES A BAJA PRESION.** Se realizan en el muro taladros de 15 mm. de diámetro a tresbolillo y a un altura de unos 30 cms. sobre el nivel exterior y a distancias de de entre 15 y 30 cms, en función del grado de humedad y de las características de los materiales del muro, y con una inclinación hacia el interior de entre 15 y 20°, alcanzando una profundidad de 2/3 del espesor del muro (figura 16).

El depósito de la mezcla de siliconas se coloca unos 60 cms. por encima de la línea de taladros y se conecta con cada uno de ellos mediante tubos de goma. El proceso se da por terminado cuando aparece mancha de líquido por el lado opuesto al de la inyección.

Figura n° 16 : Inyecciones a baja presion

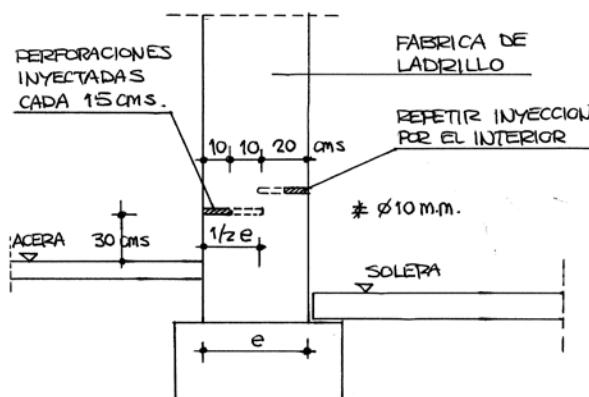
Figura n° 17 : Inyecciones a presion

- **INYECCIONES A PRESIÓN.** El hecho de efectuar la inyección a presión facilita la expulsión de agua de los capilares, pero debe hacerse en fábricas de ladrillo macizos o mamposterías que no presenten oquedades significativas para evitar rellenos inútiles.

En el caso de fábricas de ladrillo el procedimiento es de la siguiente forma: Entre 30 y 40 cms. del suelo se realizan perforaciones de 10 mm. de diámetro y 10 cms. de profundidad, cada 15 cms. en línea horizontal y se inyecta a continuación el líquido hasta la saturación. Posteriormente se tapona cada orificio y se vuelve a taladrar hasta la profundidad de 20 cms, volviendo a inyectar y así sucesivamente hasta alcanzar el espesor medio del muro. A partir de aquí se repite el mismo procedimiento por el lado opuesto del muro. En el caso de tratarse de muros de piedra las perforaciones son cada 20 cms. y en dos líneas horizontales paralelas separadas a su vez entre 15 y 20 cms. (figura 17).

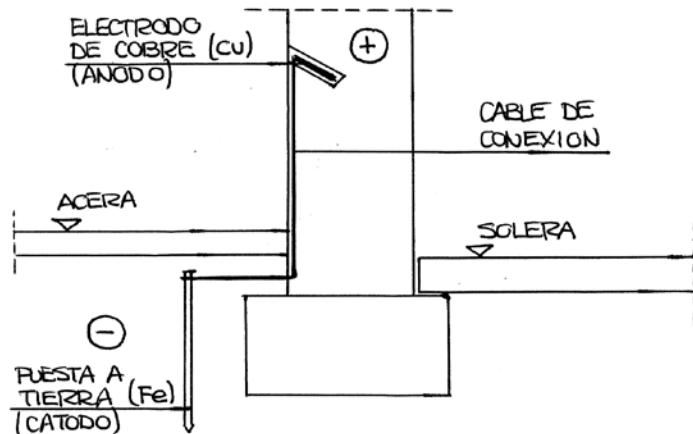
- **BARRERAS ELECTRO-FISICAS.** Se utiliza el fenómeno de la ósmosis para invertir el camino del agua haciendo que sea el terreno el que succione la que proviene del muro y no al revés. Este fenómeno se basa en la diferencia de polaridad eléctrica existente entre el suelo y el muro, creado por las sales que lleva disueltas el agua de modo que el muro actúa como polo positivo y el terreno

como negativo. Si se crea una diferencia de potencial entre ambos lados de esta "pila" natural se puede invertir el sentido de la migración del agua en función de la polaridad eléctrica, que es lo que se conoce como electro-ósmosis.

Figura n ° 15 : Electro – osmosis

Puede ser electro-ósmosis activa si se interpone un generador eléctrico y pasiva cuando el campo eléctrico se produce de una forma física natural y el movimiento de partículas en suspensión dentro del agua, que provoca el campo eléctrico, se produce desde el ánodo (polo positivo), que es el paramento o muro, hacia el cátodo (polo negativo), que es el terreno. En ambos casos los iones son los elementos motores (figura 18).

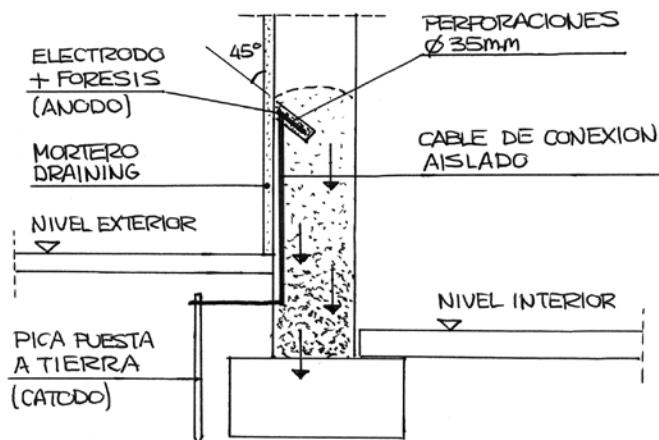
Se elimina mediante picado el revestimiento exterior del muro hasta un nivel 50 cms. por encima de la mancha de humedad y se realizan perforaciones de 35 mm. de diámetro con una inclinación de 45° en línea horizontal, separados entre si y a una altura del suelo que es variable en función del espesor del muro y del material que lo componga.

Se rellenan los huecos con productos de fóresis, que son sustancias ionizables sensibles a la corriente eléctrica y solubles en el agua capilar, y se introducen los electrodos en cada orificio conexionándolos entre si y alas cajas de conexión. Se hincan las puestas a tierra en cantidad variable conforme a las características del terreno y también se conectan a las cajas (figura 19).

Figura n° 16 : metodo traber

Al cerrar el circuito es cuando se produce un cambio en el sentido ascensional del agua ya que la tierra actuando como ánodo y los electrones pasando del cable de cobre a la placa de acero galvanizado de la puesta a tierra hacen que se produzca el descenso de moléculas del agua hacia el terreno y la cimentación. El ciclo se completa con el relleno de poros por los productos de la fóresis que posteriormente endurecen.

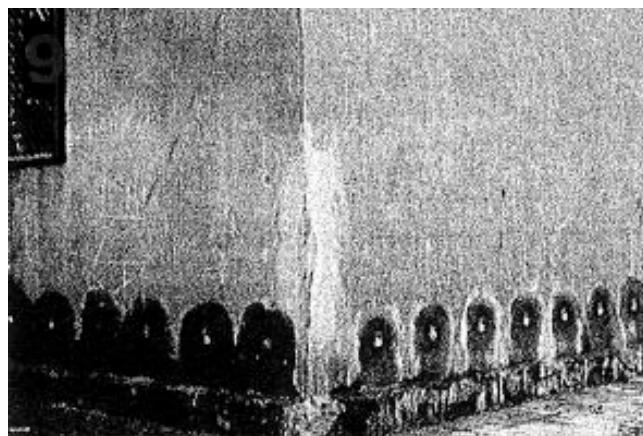
- **HIDROCONVECTORES KNAPER.** Con este sistema se pretende ventilar el interior de la masa del muro afectado para efectuar por evaporación y difusión la salida del agua introducida en los poros del material. El procedimiento consiste en introducir transversalmente unos tubos cerámicos porosos de profundidad variable en función del espesor y características del paramento a desecar, con una ligera inclinación hacia el exterior. El tubo permite, por sus características, la captación del agua por ósmosis y condensación interna en un entorno de unos 25 cms. y además facilitan la salida de gases migratorios presentes en el agua (Figura n° 20).

Figura nº 20: Hidroconvectores Knaper

- **CAMARA VENTILADA.** Este sistema se emplea en el supuesto de que se trate de humedades de poca intensidad, y desde luego que no lleguen a provocar el goteo del agua, simplemente para enmascarar manchas de humedad y facilitar su evaporación al interior del propio local. El sistema quedó descrito en el punto 2.1.5 como sistema de ventilación y ocultación de humedades por capilaridad (ver figura 20).

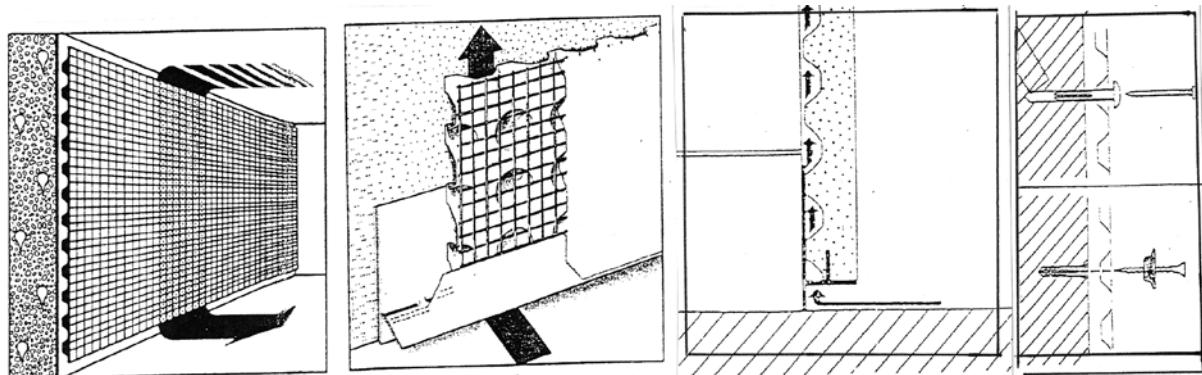
El sistema consiste en una pantalla drenante de láminas rígidas gofradas de PV.C de pequeño espesor de los tetones (2 cms.) que se clava con anclajes especiales sobre el interior del paramento afectado, en una cuadricula de 30 x 30 cms. Se dejan aberturas en la parte inferior y superior de la lámina en su encuentro con los paramentos, para permitir la ventilación y difusión del vapor de agua y posteriormente se guarnecen de mortero de yeso para su posterior pintado (figura 21)

Figura n º 21 : sistema "delta-pt" de cámara ventilada

Las láminas deben ser cuidadosamente clavadas y solapadas entre si colocando en la zona inferior de apoyo una regleta que garantiza la separación del suelo.

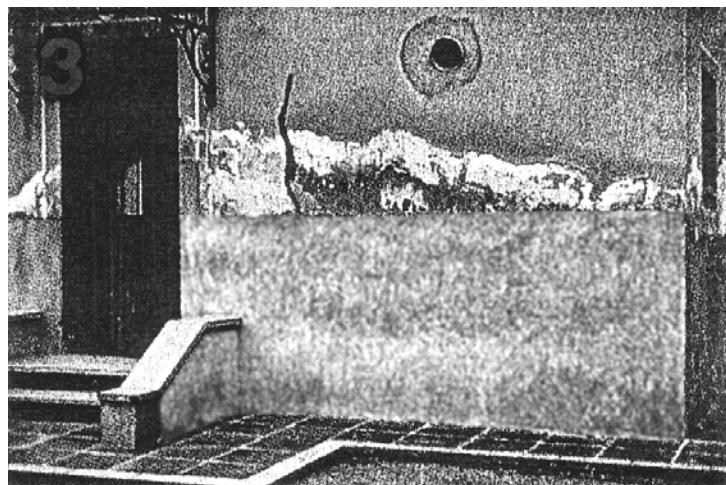
alcanzan cotas más altas de mancha de humedad en el muro, tal como se representa en un caso real de la figura nº 22. Para facilitar la evaporación, pudiendo al mismo tiempo "tapar" la humedad deben usarse guarneidos con productos porosos que permitan la ventilación del muro afectado y su deshumidificación.

Figura nº 22: Soluciones erróneas para capilaridad

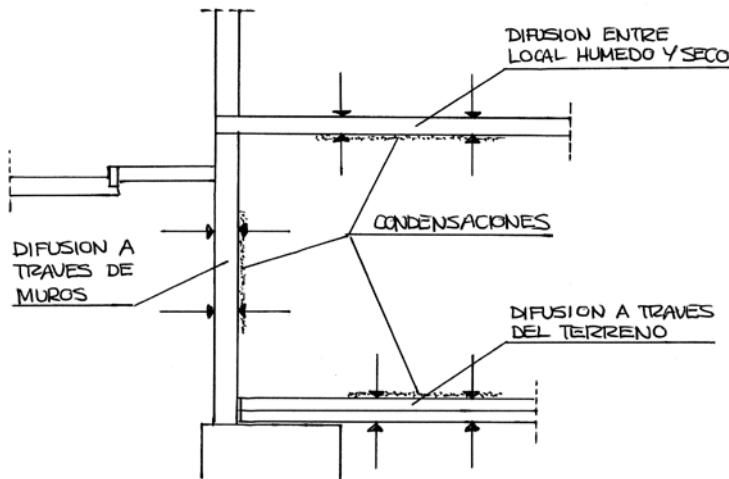
En la figura 23 se representan las fuentes de las condensaciones en los locales enterrados y sus manifestaciones más frecuentes son las siguientes (esquema 7):

- a) Difusión del vapor de agua a través de los muros enterrados, produciéndose la transferencia entre el terreno y el interior del local y depositándose la condensación en el intradós del muro en forma de manchas de humedad por hongos, eflorescencias y el perlado con gotas de agua sobre guarnecidos, cuando se da con mayor intensidad.

Figura n ° 23 : Condensaciones en sótanos

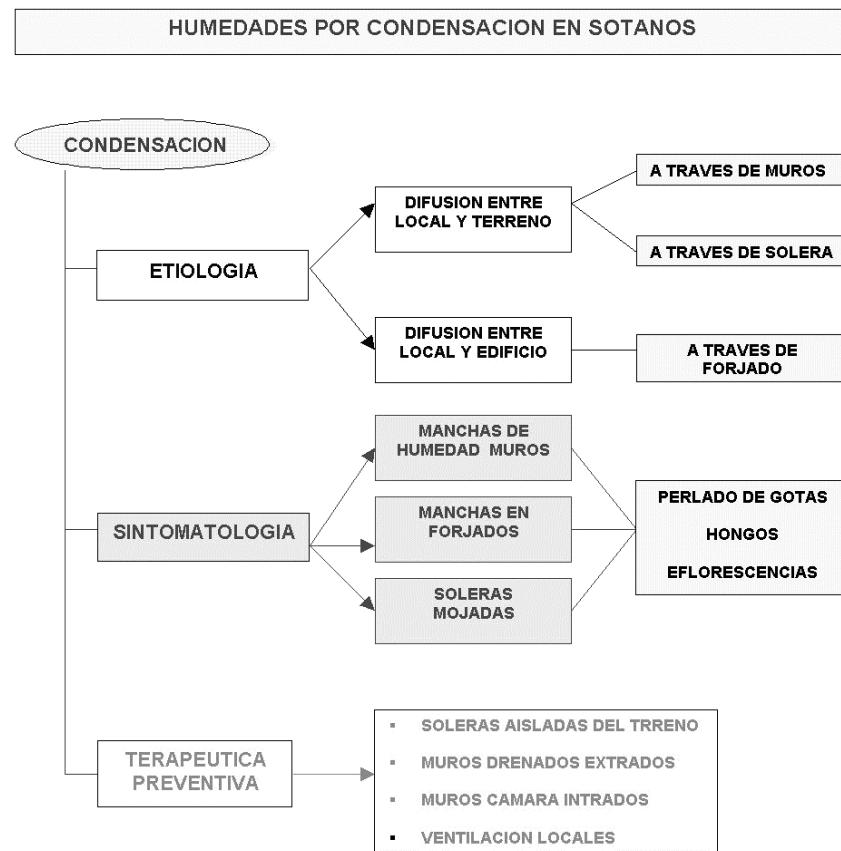
- a) Aún en ausencia de nivel freático, que precisa otro tipo de tratamientos, las soleras deben aislarse del terreno al menos con un encachado de grava, que evite la ascensión del agua y una lámina de plástico polietileno, para evitar su difusión.

- b) Los muros perimetrales enterrados, si son de hormigón, deben ser impermeabilizados y drenados por su extradós y si esto no es posible, hacer una cámara bufa por su intradós y conducir el agua mediante canaletas internas.

Esquema n ° 7 : Humedades por condensación en sótanos

- c) Los locales que se encuentren en plantas sótanos, principalmente si van ser utilizados para alguna forma vividera, como pueden ser locales comerciales, almacenes, etc, deben estar correctamente ventilados, si no es posible de forma natural mediante ventilación forzada, que garantice no solo la renovación del aire sino sobre todo, a estos efectos, la deshumidificación del local.

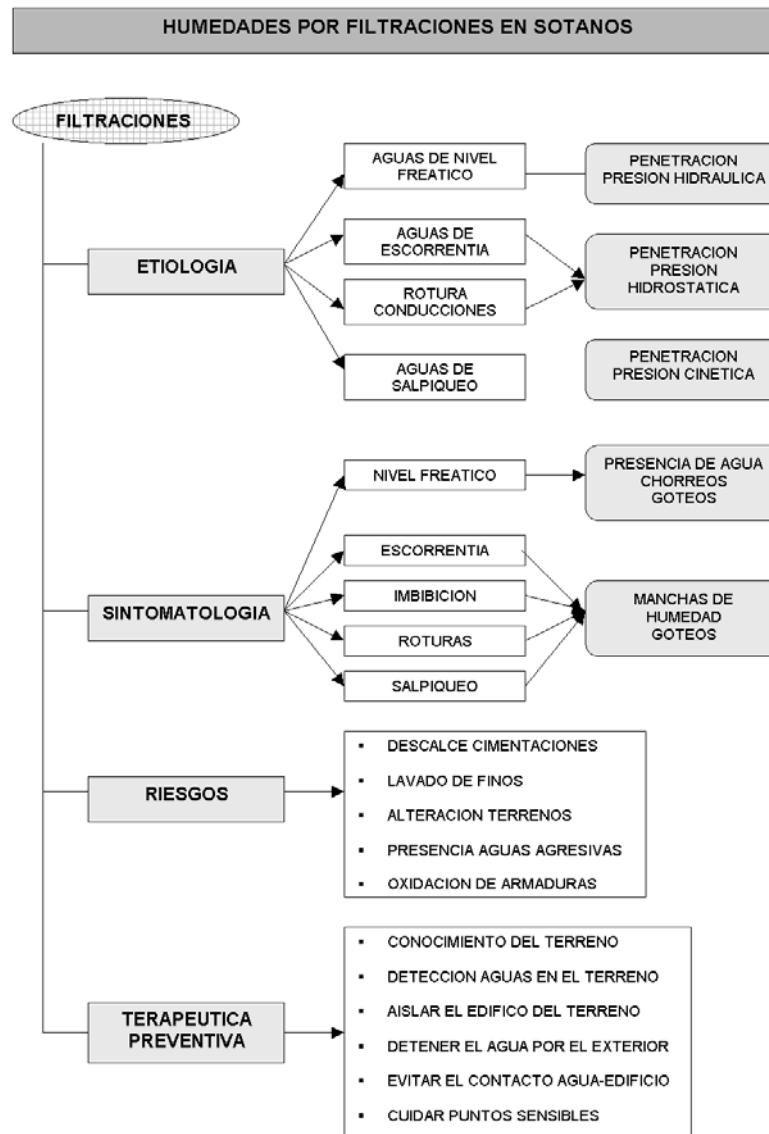
Sin duda son las más abundantes de las humedades en las zonas enterradas de los edificios y las que causan, junto a las de las cubiertas, el mayor número de las lesiones en los edificios por penetraciones de agua. Por razones evidentes de la procedencia del agua, que es el terreno circundante a la zona enterrada, la reparación de este tipo de patologías es muy compleja y costosa en edificios ya existentes, por lo que una vez más la correcta construcción a partir de un proyecto completo de las obras de nueva planta es la prevención más adecuada para evitar este tipo de humedades (esquema 8).

Esquema nº 8: *Humedades por filtración*

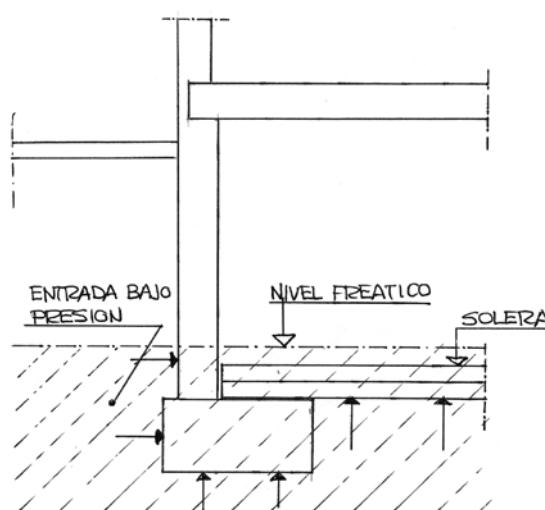
A. AGUAS DE NIVEL FREATICO. El agua se encuentra en el terreno estancada a un determinado nivel variable, en función de los regímenes de lluvias y de la tipología del terreno, porque ha encontrado una capa impermeable que impide su filtración por gravedad. Por lo tanto su penetración en el edificio, por la zona inferior, se produce por la presión hidráulica de este nivel, tanto por los paramentos de cerramiento del sótano como por las soleras (figura 23).

Figura n ° 23 : nivel freático

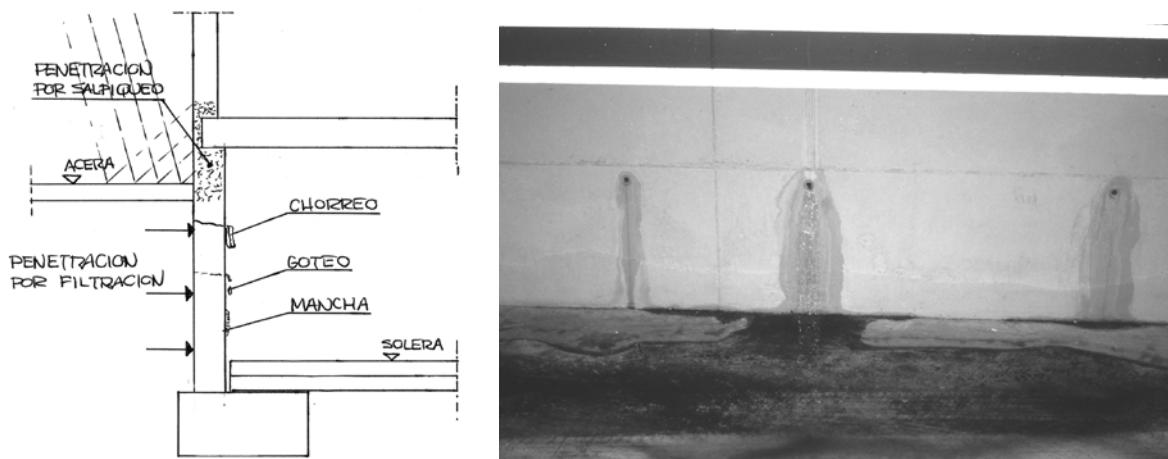
B. AGUAS DE ESCORRENTIA. Son las que periódicamente y en cada estación húmeda penetran en el terreno, lo empapan y por presión hidrostática pueden penetrar a través de los muros de los sótanos por fallos de construcción que dejan zonas sensibles que facilitan su penetración. En una menor medida esta misma fuente puede constituirla las aguas de riego en zonas ajardinadas próximas al edificio en la época estival (figura 24).

Figura n ° 24 : escorrentia y salpiqueo

C. AGUAS DE SALPIQUEO. También tienen como origen el agua de lluvia que en contacto con terrenos pavimentados perimetrales al edificio y por energía cinética acumulada en el "salpiqueo" de la lluvia acaban "mojando" las zonas inferiores de los edificios y los sótanos cuando estos emergen en parte sobre las rasantes (figura 24).

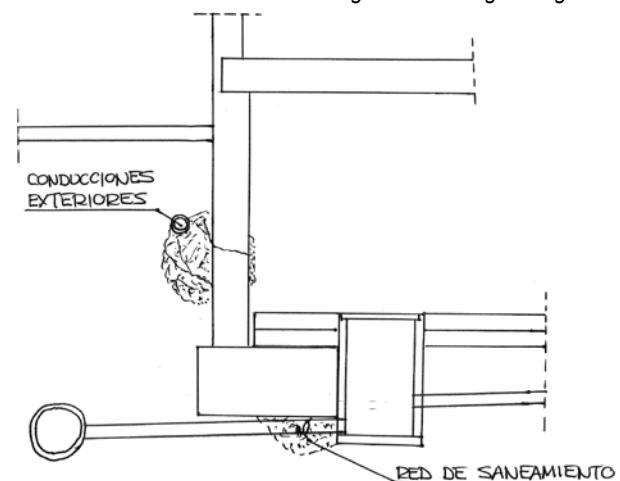
aguas fecales y las interiores, habitualmente son fugas de la red de saneamiento horizontal, en los colectores o las arquetas (figura 25).

Figura n ° 25 : aguas fugadas

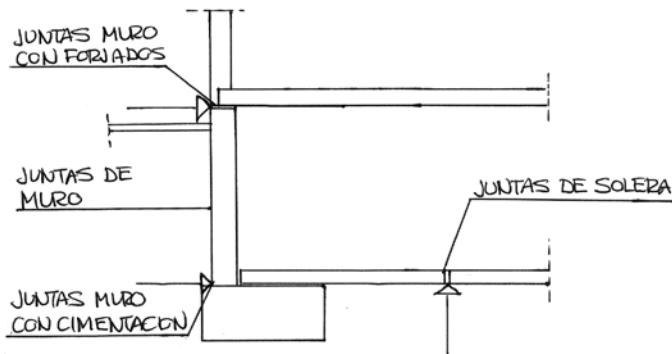
En el supuesto que el nivel del agua suba por encima de la cimentación y solera del edificio los efectos son la penetración del agua por filtraciones de diversos tipos. El agua penetra por presión hidráulica por los puntos más débiles del cerramiento inferior como son (ver figura n° 27):

Figura n° 27: Juntas de penetración de filtraciones

- ✓ Juntas de dilatación y trabajo de la solera.
- ✓ Juntas de las soleras con los muros y pilares.
- ✓ Juntas entre forjados y sus muros sustentantes.
- ✓ Juntas de dilatación y de trabajo de muros perimetrales.
- ✓ Juntas de trabajo de pantallas, continuas o entre pilotes.

- d. Hay que cuidar los puntos sensibles que suponen todas las juntas de la edificación por donde pueden producirse las filtraciones (figura 27).

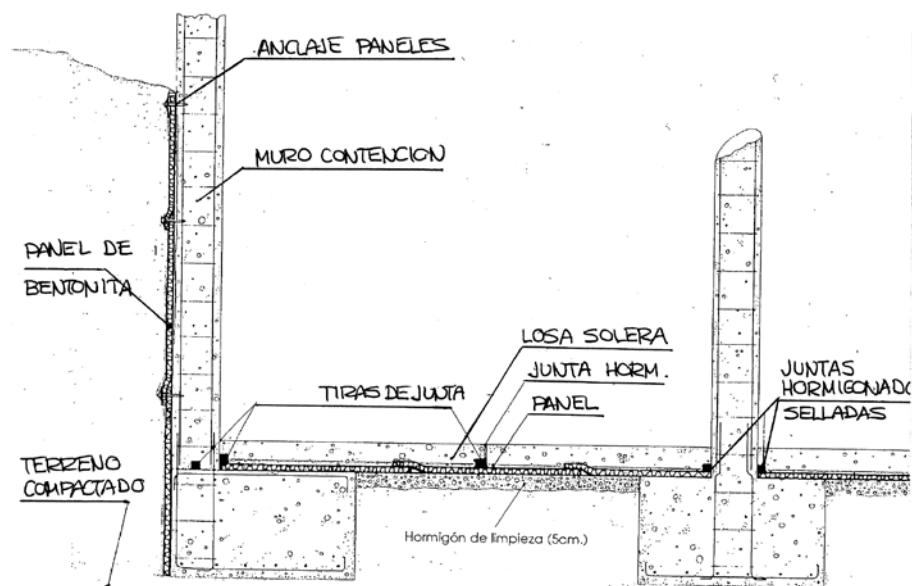
- **NIVEL FREATICO.** En este supuesto hay que evitar que las aguas penetren en el edificio y además establecer un sistema combinado que no permita elevarse el nivel por encima de la zona drenada, salvo que pueda establecerse un vaso totalmente estanco y por lo tanto que no permita la penetración del agua. Se pueden barajar las siguientes soluciones:
 - **Paneles de bentonita de sodio.** Es un tratamiento integral para evitar de una forma estanca la penetración de agua en el edificio aún en presencia de presión hidráulica, como es el caso del nivel freático (figura 28).

Figura nº 28: Paneles de bentonita de sodio

Se trata de un recubrimiento exterior, tanto de muros como de soleras, basado en la bentonita de sodio, que es un tipo de mineral inerte en forma de arcilla de alta expansividad, que en contacto con el agua se convierte en un gel capaz de expandirse entre 12 y 16 veces su volumen taponando cualquier posibilidad del paso del agua en muros y soleras. El sistema patentado se basa en dos tipos de tratamiento:

- b. Paneles de cartón biodegradable tipo kraft, con el alma ondulada que en su interior contiene la bentonita de sodio, de un espesor de 5 mm y de dimensiones 1,22x 1,22 mts y un peso de 8 kgs, que se colocan por debajo de las soleras sobre una capa de mortero de limpieza y en los extradós de los muros perimetrales.

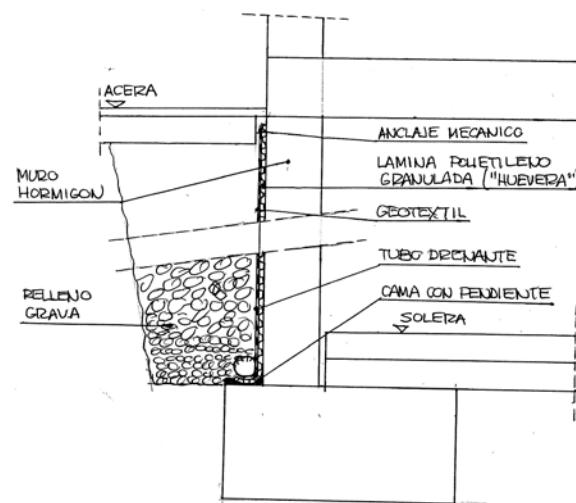
El agua drenada proveniente de las filtraciones del terreno se recoge en un tubo de drenaje de P.V.C perforado colocado sobre una cama de mortero de cemento efectuada por debajo del nivel de la solera interior o de la cimentación que la conduce a la red de saneamiento (figura 29).

El funcionamiento mecánico de este tipo de láminas es como una “mini cámara bufa” ya que el agua no llega a contactar con el muro o solera, que también se pueden colocar, dado que los tetones o gránulos conformados en la lámina hacen de escorrentía de las aguas por gravedad hasta la zona inferior donde se sitúa el tubo de drenaje.

Figura n ° 29: Láminas drenantes

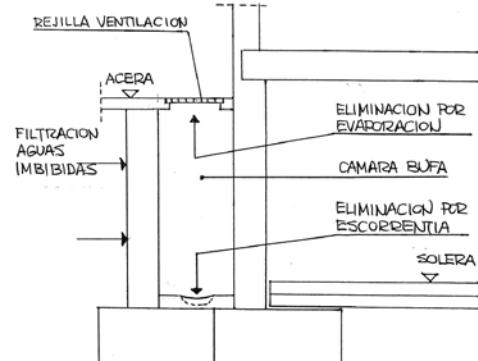
Figura n ° 30: Cámara bufa

una cámara ventilada entre los muros enterrados y la cimentación del edificio en todo su perímetro exterior, creando un desagüe mediante albañal en su zona inferior y colocando una rejilla de ventilación en la parte superior. (figura 30).

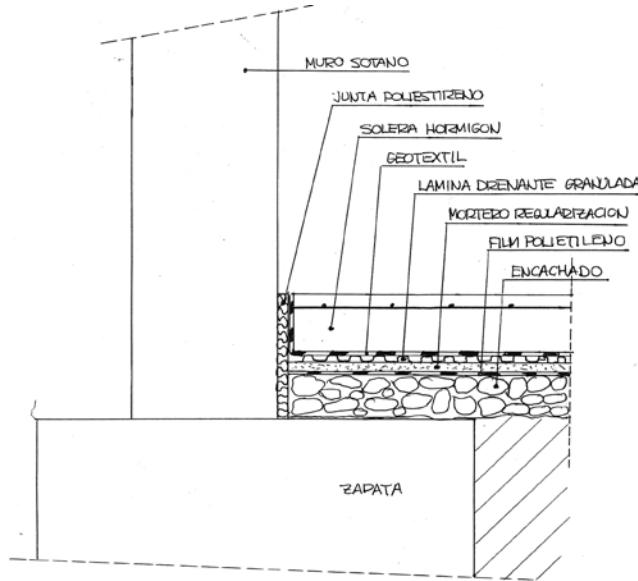
- **DRENAJE DE SOLERAS.** Pueden efectuarse con el sistema de las láminas drenantes descritas para los muros, colocándolas sobre el encachado de la solera y antes de su hormigonado (figura 31), con lo que se refuerza la acción del encachado que evita la succión por capilaridad, con la acción impermeable de la lámina.

Figura nº 31: Drenaje solera lámina drenante

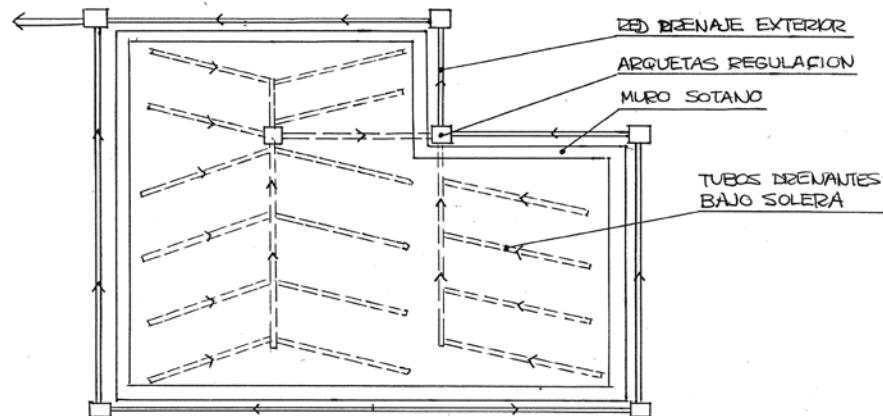
Este sistema no garantiza la estanqueidad en el supuesto de presencia de nivel freático por encima del nivel de la solera y en este caso debe reforzarse el sistema con la creación de una red de tubos de drenaje colocados en forma de espina de pez bajo toda la superficie de la solera (figura 32) conducidos a un pozo desde el que se pueda bombear el agua filtrada (si fuese preciso) para su evacuación a la red exterior de saneamiento.

Figura nº 32: Drenaje de solera con tubos porosos

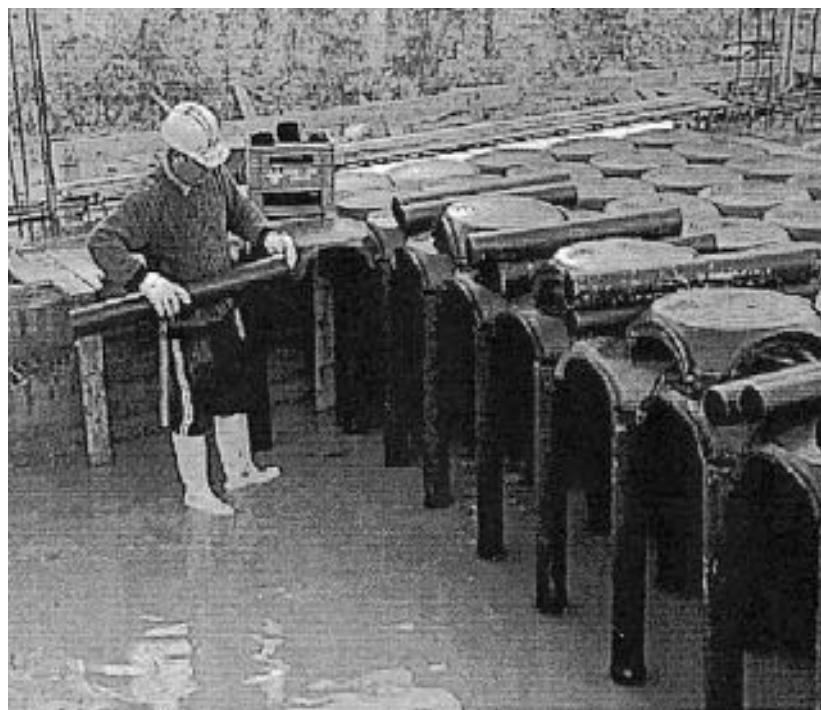
Otra posibilidad para el drenaje de soleras que crea una cámara aislante con el terreno lo constituyen unas piezas de polipropileno en forma de casetones que se colocan con la parte cóncava sobre el terreno apoyados

en unas piezas a forma de “patas” de altura variable y que conforman en realidad un encofrado perdido sobre el cual se puede construir una solera armada o forjado sanitario. Las piezas de unas dimensiones de 50x50 cms. van machihembradas en sus bordes lo que permite el correcto engarce entre ellas (Figura 33).

Figura n ° 33: Drenaje de soleras con casetones plásticos.

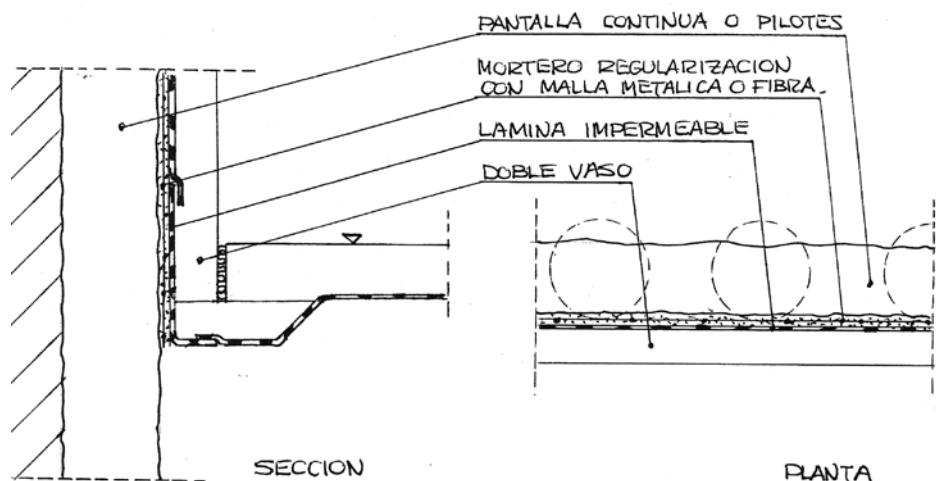
- ✓ Flotantes con fijaciones mecánicas, como pueden ser las de plástico, caucho o minerales.
- **IMPERMEABILIZACION DE DOBLE VASO.** Es un sistema empleado para la impermeabilización por el intradós de las pantallas de cimentación, sean continuas o de pilotes. En estos supuestos la colocación de la lámina por el exterior casi nunca es factible y por lo tanto la impermeabilización debe hacerse por el interior, con los siguientes sistemas:

Figura nº 34: Impermeabilización de pantallas por doble vaso

- a. En pantallas continuas se adosa la lámina al intradós de la pantalla previo limpieza de restos de tierra y preparación de la base con la colocación de una malla de fibra de vidrio, alambre o metal desplegable ("nervometal") y capa de mortero de cemento que facilite la colocación regularizando la cara de la pantalla.
- b. En pantallas discontinuas de pilotes el sistema es similar pudiendo gunitar previamente el terreno entre pilotes, con motero de cemento. Ambas soluciones se representan en la figura 34.

- **IMPERMEABILIZACION.** La técnica consiste en “frenar” la penetración del agua al interior del local aunque haya penetrado a través del muro:
 - **LAMINAS IMPERMEABLES.** Pueden emplearse como sistema de reparación, aunque lo más correcto es hacerlo en el transcurso de la obra y son los sistemas de impermeabilización de doble vaso descritos en el punto anterior (ver figura 34).

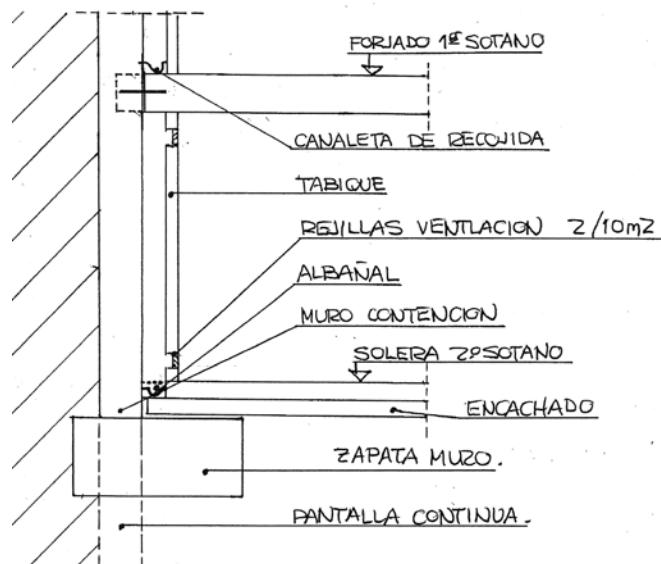
Figura nº 35: Atarjea bufa interior

- **ATARJEA BUFA.** Se trata de crear una cámara ventilada en el intradós del muro afectado y una canaleta inferior que recoja el agua filtrada y que se conducirá a una bajante o a una arqueta directamente, mediante un sifón para evitar la emanación de olores (figura 35). Como cerramiento se puede colocar cualquier tipo de tabique siempre que se instale en la zona inferior y en la superior de cada planta de sótano dos rejillas de 100 cm.2 por cada 10 m.2 de paramento a ventilar.

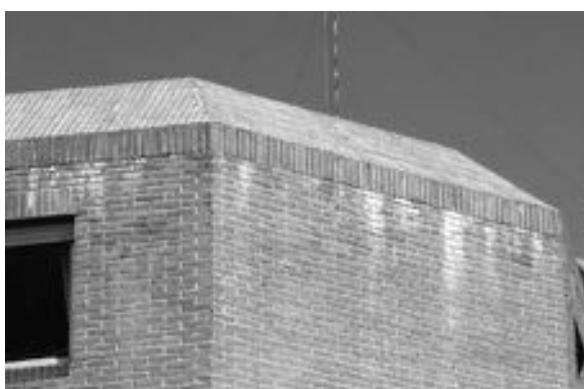
Figura n º 36: Eflorescencias
