MANUAL DE PATOLOGÍA DE LA EDIFICACIÓN

TOMO 3

LESIONES DEBIDAS A LAS HUMEDADES.
PATOLOGÍA DE CUBIERTAS Y FACHADAS

PATOLOGÍA DE LAS CUBIERTAS Y SUS REPARACIONES

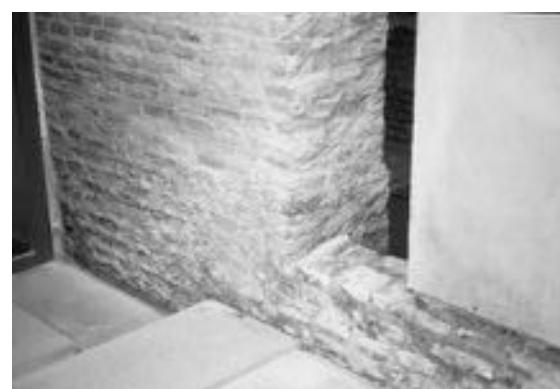
- c) **DISGREGACIONES POR CRIPTOFLORESCENCIAS Y CALICHES:** Las criptoflorescencias son una variante de las eflorescencias que se diferencian de estas en que la cristalización de las sales se produce en el interior de los poros de los materiales en lugar de en la superficie externa de los mismos. Esto crea unas tensiones en el interior de la masa de los materiales que provoca su desgregación en los mampuestos sillares y ladrillos y el abombamiento y posterior desprendimiento, de formas puntuales, en los revocos (Figura 37)

Figura n º 37: Criptoflorescencias

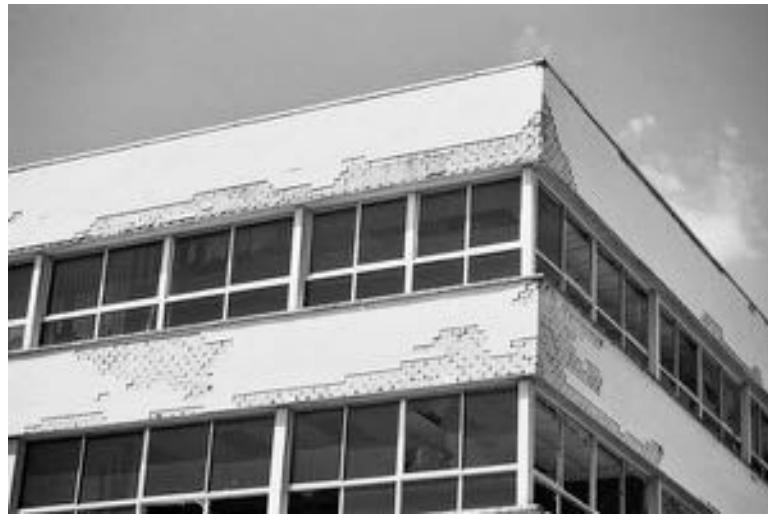
- e) **DESPRENDIMIENTOS POR DILATACION:** Los desprendimientos de materiales, principalmente chapados, que se producen como consecuencia de las humedades de absorción tienen su origen en las diferencias de coeficientes de dilatación rasante entre el soporte que constituye el muro portante y la capa que forma el chapado o revestimiento. Este fenómeno se da con frecuencia en los alicatados de azulejos y piezas cerámicas, muy frecuentes en climas de intensos regímenes de lluvias, como en la zona norte de España, y en algunos chapados de piedras, cuando no están anclados sino recibidos con mortero al muro de soporte. La diferencia de coeficiente de dilatación superficial entre la fábrica, el mortero de agarre y la capa de revestimiento puede crear tensiones que deriven en el desprendimiento de los últimos (Figura 38).

Figura nº 38: Alicatados desprendidos.

Las filtraciones en estos casos se producen por el fallo del chapado respecto de la base donde se recibe, motivado por una defectuosa colocación del material por una mala concepción constructiva en la forma de recibir las piezas (Figura 38).

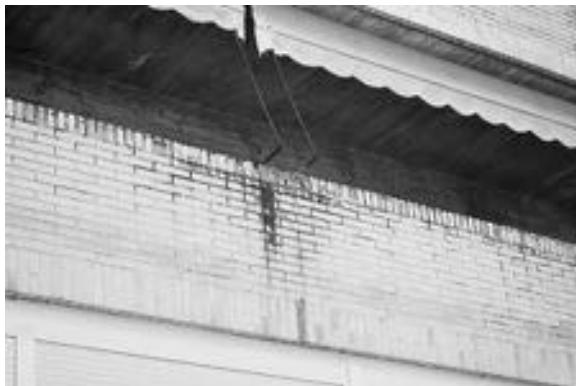
- f) **SUCIEDAD Y OXIDACIONES:** Las manchas de suciedad son provocadas por las diferentes vías de escorrentía de aguas que se produce en las fachadas en función de su diseño y las soluciones constructivas adoptadas para la correcta evacuación de las aguas en cada punto conflictivo de las mismas. En cuanto a la oxidación se produce, facilitada por la presencia de humedad, en aquellos puntos en los que elementos metálicos tiene contacto con los muros de cerramiento y no se han adoptado las correctas medidas de aislamiento entre unos y otros (Figura 39).

Figura n º 39: Oxidaciones

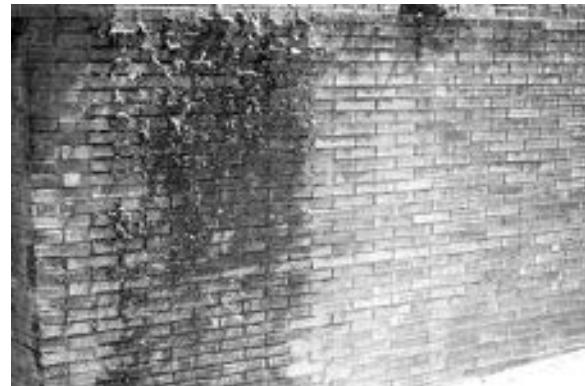
- g) PRESENCIA DE VEGETACIÓN:** La permanente presencia de humedad, sobre todo en zonas de climatología con alto grado de humedad relativa, puede favorecer el enraizamiento y crecimiento en las fachadas de líquenes y plantas en los intersticios que las pequeñas fisuras o grietas, que principalmente entre sillares, se dan en los cerramientos (Figura 40).

Figura n º 40: Vegetación

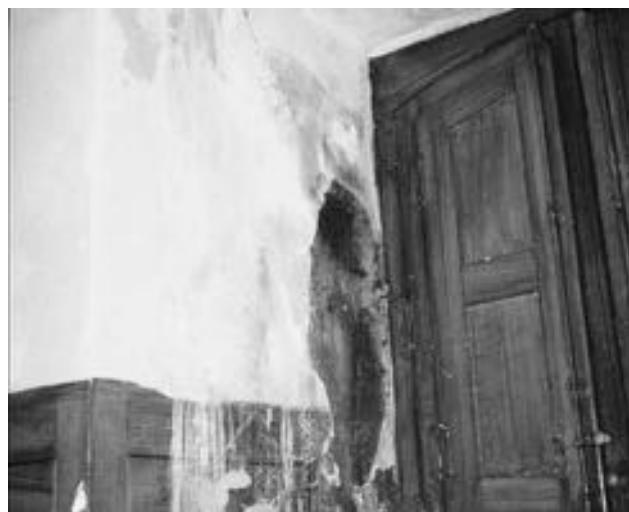
Figura nº 41: Condensaciones

- Manchas negruzcas producidas por colonias de hongos que se concentran en esas paredes frías y que generan una sensación de presencia de humedad y ambiente maloliente (Figura 41)
- Gotas que se generan en los paramentos con acabados más lisos o pulidos como pueden ser los cristales de huecos, las superficies frías con acabados satinados, pinturas plásticas, etc.
- Aparición de veladuras más imperceptibles a la vista pero detectables al tacto en los paramentos con acabados menos satinados.

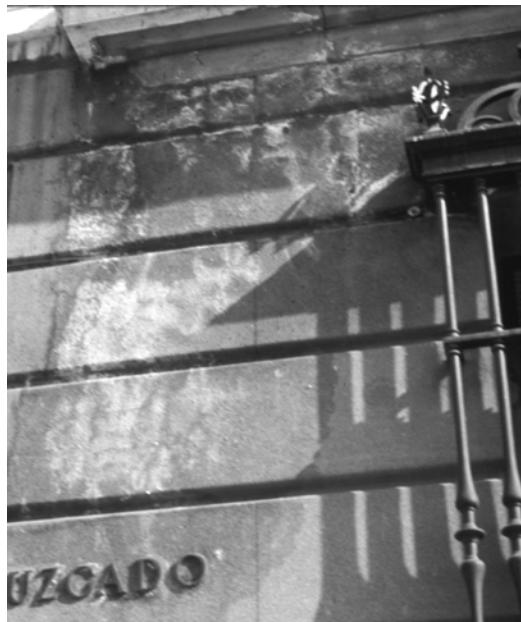
Fig. nº 42: humedades accidentales

A diferencia de los otros tipos de humedades antes relacionados, estas no están generadas por factores meteorológicos exteriores sino que son producidas por el propio edificio y por lo tanto se manifiestan desde el interior hacia el exterior del mismo. Se producen por la rotura de los elementos constructivos que conducen el agua, bien sean redes de distribución de calefacción, fontanería, climatización o la rede de saneamiento y desagües, con la consiguiente precipitación del agua hacia el exterior. En ocasiones y cuando estas conducciones discurren próximas a las fachadas como son el caso de las bajantes empotradas o vistas por el exterior, canalones, etc, los vertidos accidentales afectan de forma directa a los cerramientos en forma de manchas con los correspondientes efectos secundarios que generan las humedades de absorción ya estudiadas en el punto 3.1.1 (Figura 42)

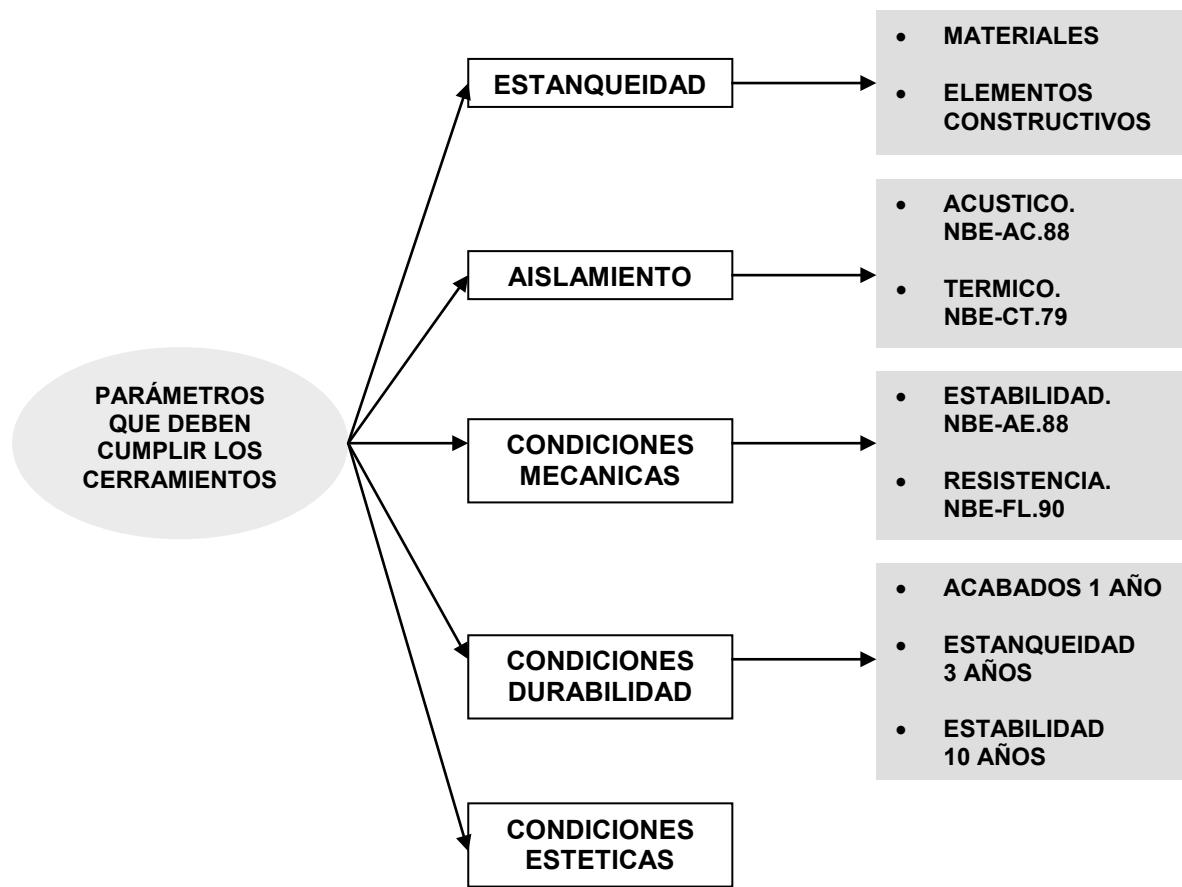
Esquema n º 9: Exigencias constructivas de los paramentos

Sin duda son las que ya vienen definidas en las diferentes normativas que los afecta y que por otra parte coinciden con las prácticas de la buena construcción, especialmente las relacionadas con las humedades (Esquema 9):

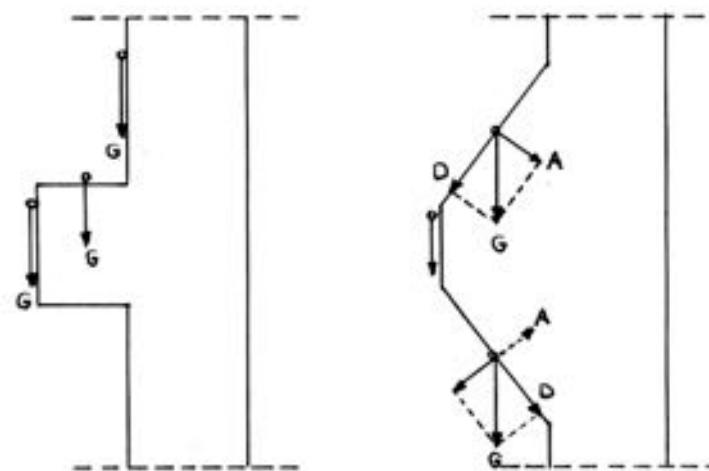
Figura n º 43: Comportamiento del agua respecto de la geometría compositiva de las fachadas

- En los planos horizontales como terrazas y voladizos el agua accederá con facilidad a los paramentos de las fachadas situadas a barlovento con facilidades para la infiltración, salvo que estén bien protegidas.
- En los planos inclinados entre 90° y 180° , respecto de la vertical son más accesibles las lluvias batientes accionadas por el viento.

D = Capacidad de deslizamiento vencido el rozamiento
 G = Peso de la gota de agua
 A = Capacidad de adherencia en función del material

a.1) Respeto de la componente horizontal (Figura 43)

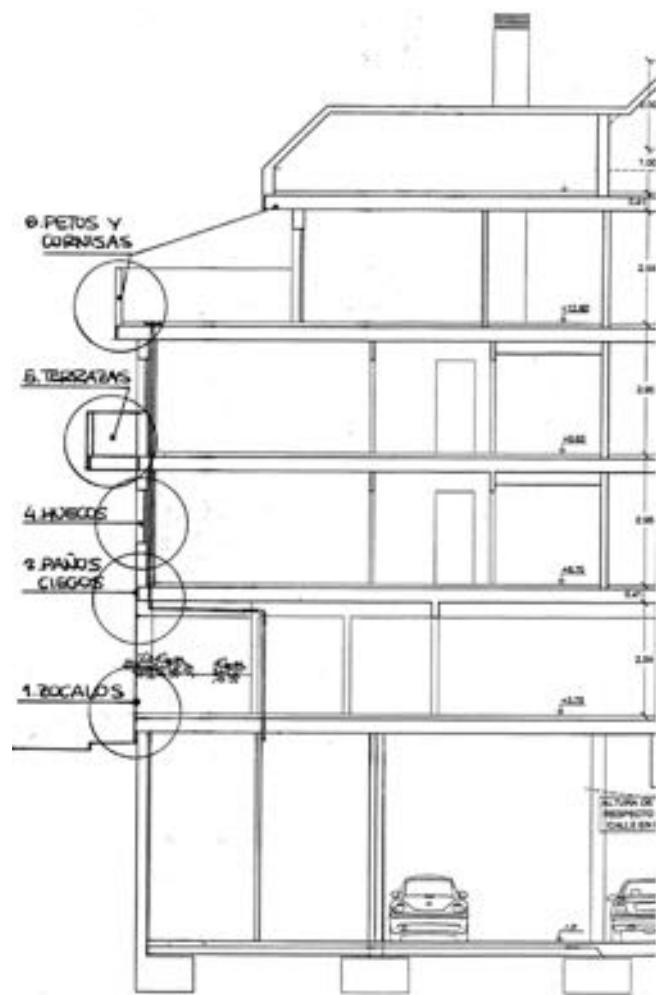
Figura n º 44: Puntos sensibles de los cerramientos.

- Infiltraciones a través de las fisuras y grietas de los cerramientos favorecidas por la porosidad de los materiales y que suelen producir humedades en el interior.
- Condensaciones en el interior favorecidas por la existencia de puentes térmicos principalmente en las zonas próximas a los pasos de las fábricas por forjados y pilares.
- Absorciones que se generan principalmente por las aguas de escorrentía o por la suma de las aguas de bateo, con los efectos patológicos que ya han sido tratados en el punto 3.1.1 y que serán de diferente gravedad en función de las características del material del cerramiento y de las soluciones constructivas adoptadas para cada uno.

En este epígrafe se analizan para cada uno de los puntos que componen los cerramientos aquellos tipos de humedades más frecuentes por las que se ven afectados y las lesiones que se generan en cada uno de ellos. En la tabla n ° 6 se recogen en forma de resumen y gráficamente se representan en la figura 44.

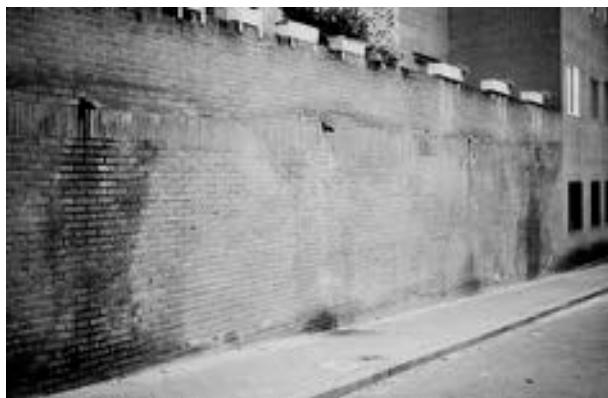
Figura n º 47: Humedades de absorción por desagües.

- Absorción producida por la imbibición de las aguas de lluvia sobre los petos y por las gárgolas del desagüe de la cubeta cuando esta ha sido la solución efectuada (Figura n º 47).
- Microcapilaridad sobre las fábricas en los encuentros entre el suelo de la balconada o terraza y el muro de cerramiento.

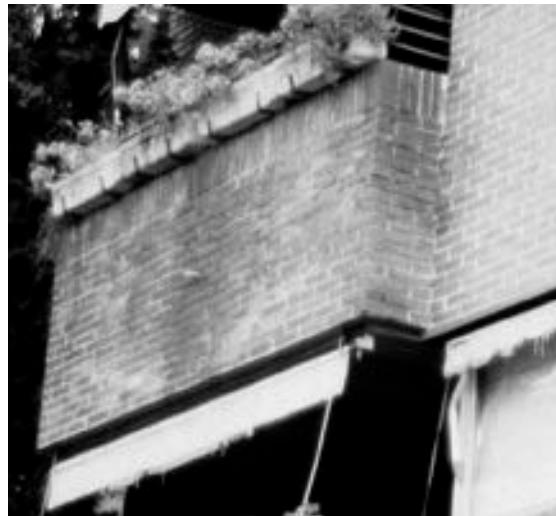
Figura n ° 49: Humedad por elementos sobrepuertos.

Otros elementos causantes de lesiones en los cerramientos son aquellos que se superponen o apoyan en los mismos aunque no forman parte de su sistema constructivo (Figura n ° 49):

- Jardineras y sus desagües correspondientes.
- Macetas colocadas en ventanas o sobre petos de terrazas.
- Aparatos de aire acondicionado.
- Toldos y marquesinas.

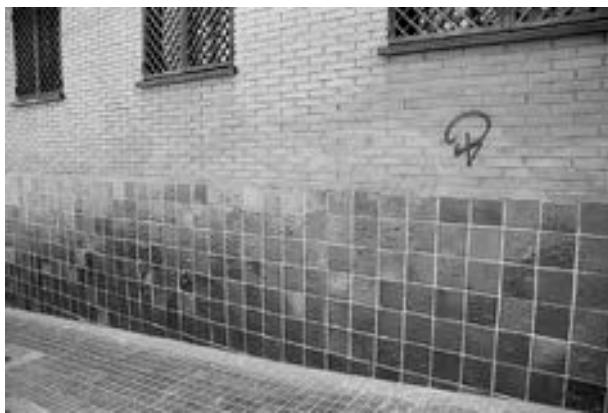
Figura n º 50: Chapado de zócalo.

- Para las humedades de absorción y filtraciones provocadas por el agua de salpiqueo y de escorrentía horizontal por la acera la mejor prevención consiste en “chapar” las zonas inferiores de las fachadas con zócalos de materiales cerámicos o pétreos (Figura 50). Si esta solución no puede contemplarse por motivos estéticos o formales y debemos arrancar la fábrica desde el suelo con materiales más porosos se deberán impermeabilizar por alguno de los métodos que se analizan en el punto 3.5.

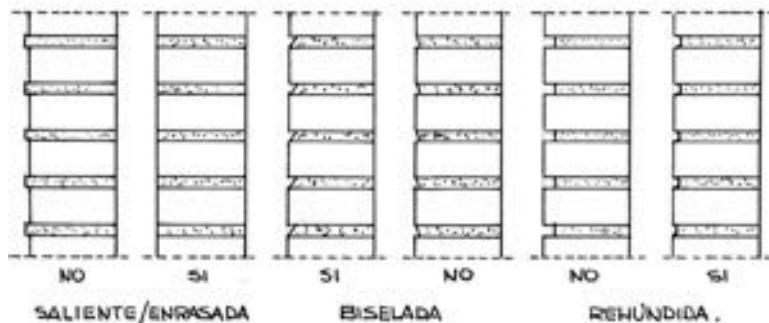
Figura n ° 51: Soluciones de tendeles y llagas.

- Cuidar especialmente el relleno de tendeles y llagas, con soluciones que no favorezcan la penetración de las aguas y faciliten su escorrentía (Figura n ° 51)

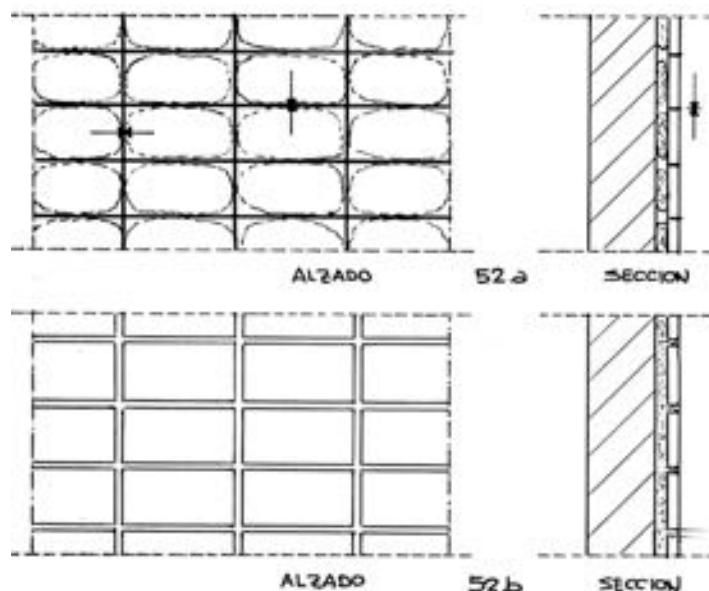
Figura n º 52: Recibidos de alicatados y chapados

La costumbre, sin duda equivocada, es recibir las piezas cerámicas con mortero tal como se representa en la figura 52.a, quedando de esta forma libres de mortero las esquinas y zonas colindantes entre piezas, lo que favorece que ante los movimientos rasantes por los diferentes coeficientes de dilatación entre el material del muro y el del chapado, se produzcan desprendimientos de las piezas, ayudadas también por la facilidad de penetración del agua por las juntas no llenas entre las piezas.

La solución preventiva consiste en recibir correctamente el material de chapado y para ello se debe adoptar el sistema representado en la figura 52.b, cuajando de mortero toda la superficie del muro portante y recibiendo las piezas con junta de forma que el mortero rodee totalmente la pieza y cubra toda su superficie de contacto con el muro.

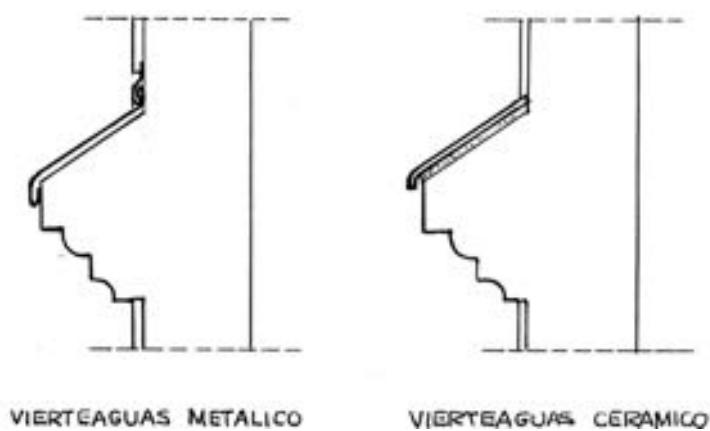
Figura n º 53: Remates correctos de plataformas y abultados.

Las humedades de microcapilaridad se evitan no permitiendo la acumulación de las aguas en el diedro de encuentro de estas plataformas y resaltos con el paramento vertical del muro. Para ello la mejor receta es dar pendiente suficiente hacia el exterior de la fachada y crear un goterón suficiente que facilite la escorrentía del agua y su correcto vertido hacia el exterior.

No debemos emplear materiales porosos para este remate por su parte superior sino crear albardillas de materiales metálicos o cerámicos vidriados que penetren en el paramento vertical. Además es conveniente sellar el encuentro entre la plataforma y el paramento vertical con una masilla elastómera (Figura 53).

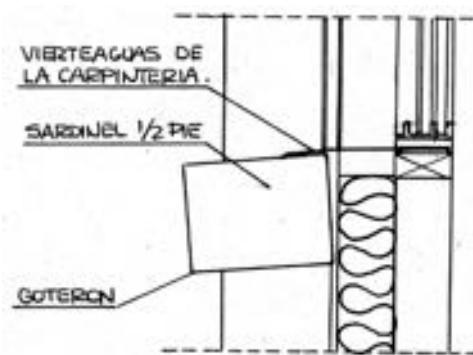
Figura n° 54: Solución de peana de sardinel de ladrillo

- **ALFEIZARES DE LOS HUECOS.** Procurar evitar las peanas de fabrica de ladrillo a sardinel (solución bastante utilizada) sin proteger por algún tipo de vierteaguas. Si esto no es posible, por exigencia del proyecto emplear ladrillos vidriados y morteros hidrofugados de consistencia plástica y rico de aglomerante a ser posible bastardo, para evitar las fisuras y crear goterón con el propio sardinel (Figura 54)

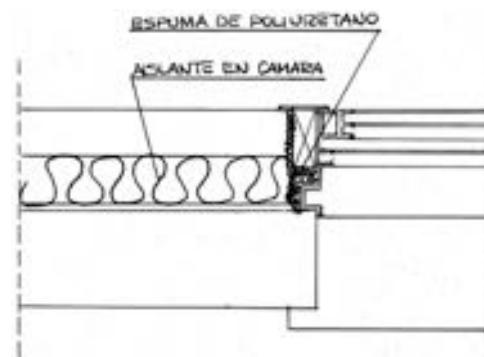
Figura n° 55: Sellado de carpintería.

- Encuentro entre el vierteaguas y la peana con masilla elastómera.
 - Los ingletes de unión entre perfiles de las jambas y el umbral de cada hueco en los casos de carpinterías metálicas.
 - El encuentro entre carpintería y premarco por el interior, con espuma de poliuretano (Figura 55).
- DINTELES. Resueltos habitualmente con angulares apoyados en los hombros de los huecos sobre los que se adosan las carpinterías, no suelen plantear especiales problemas de humedades pero aún así es conveniente que tengan resuelto el goterón en el plano rasante con el muro exterior y el sellado entre la carpintería y el angular.

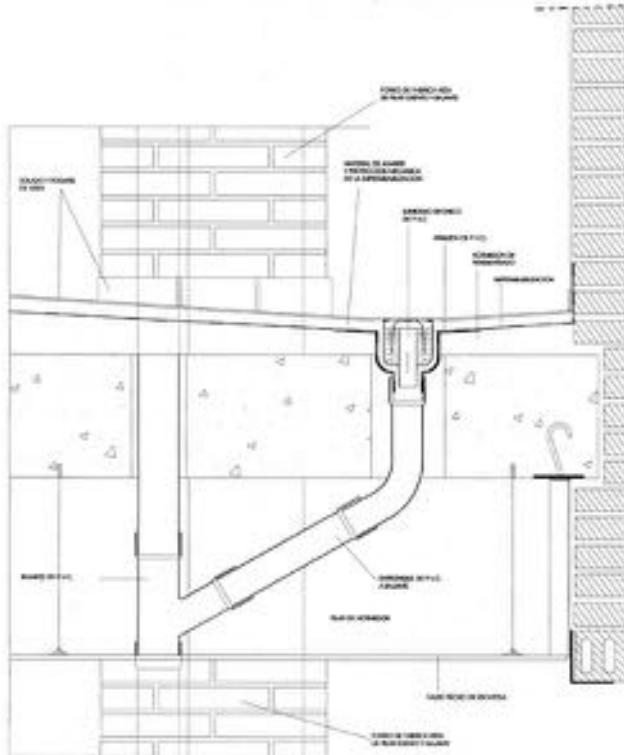
Figura n ° 56:: Soluciones correctas de terrazas y balcones.

- BALCONADA O TERRAZA. Cuando está cerrada por peto ciego de fábrica se convierte en una cubeta que hay que tratar como una cubierta y como tal impermeabilizar y crear su sistema de desagüe. Para ello es recomendable huir de las gárgolas como solución que siempre acaban en problemas de ensuciamiento de fachada cuando no en fuente de humedades de absorción, progresivas con el paso del tiempo y realizar en su lugar una caldereta conectada

a su correspondiente bajante. La unión entre el plano horizontal de la terraza y el vertical del paramento debe tratarse como una unión con peto de cubierta y por lo tanto volver la impermeabilización sobre escocia, poner rodapié y sellar correctamente (Figura 56). Si lo que cierra la terraza o balcón es un antepecho abierto metálico hay que formar goterón en el encuentro entre la imposta del frente del vuelo y el solado del balcón.

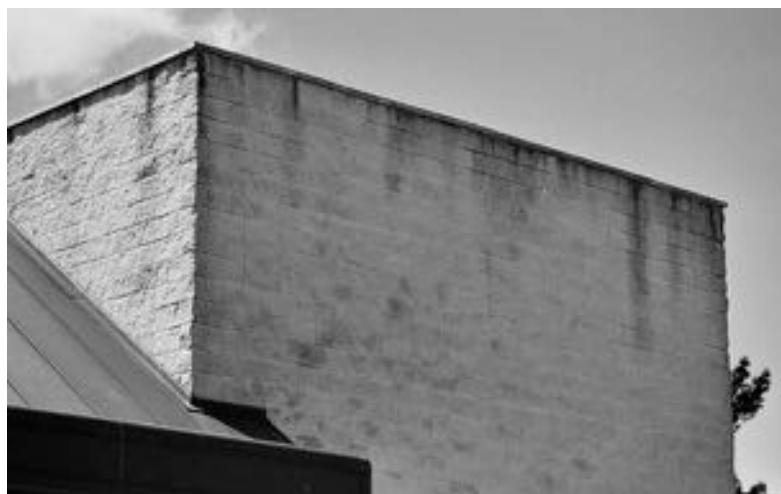
Figura n ° 57: Fallo de la albardilla.

Los petos de cerramiento de las cubiertas cuando son prolongación de las fachadas y sobre todo si estas son de fábrica de ladrillo visto se convierten sin duda en puntos de los más expuestos a las aguas de bateo y que por lo tanto deben protegerse por su parte superior con albardillas (Figura 57). Estas pueden ser metálicas, pétreas o metálicas pero en cualquiera de los casos deben reunir algunas condiciones para ser efectivas (Figura 58):

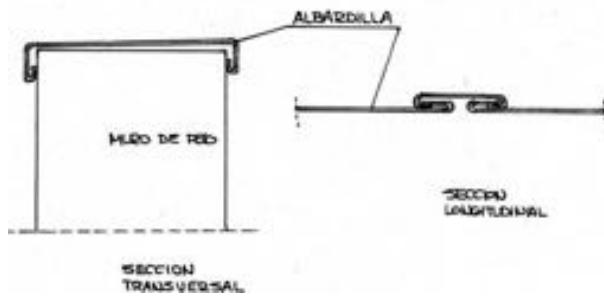
Figura n ° 58: Soluciones para albardillas metálicas

- Si son cerámicas o de piedra tratar correctamente sus juntas entre piezas con el empleo de morteros plásticos con poca retracción y cubriendo toda la junta. En caso de ser preciso sellar las uniones.
- Si son metálicas, principalmente de chapa de acero tener en cuenta las dilataciones y crear juntas tratadas con cubrejuntas engatilladas.
- En todos los casos la solución más eficaz es que tengan aletas y goterones a ambos lados del peto.

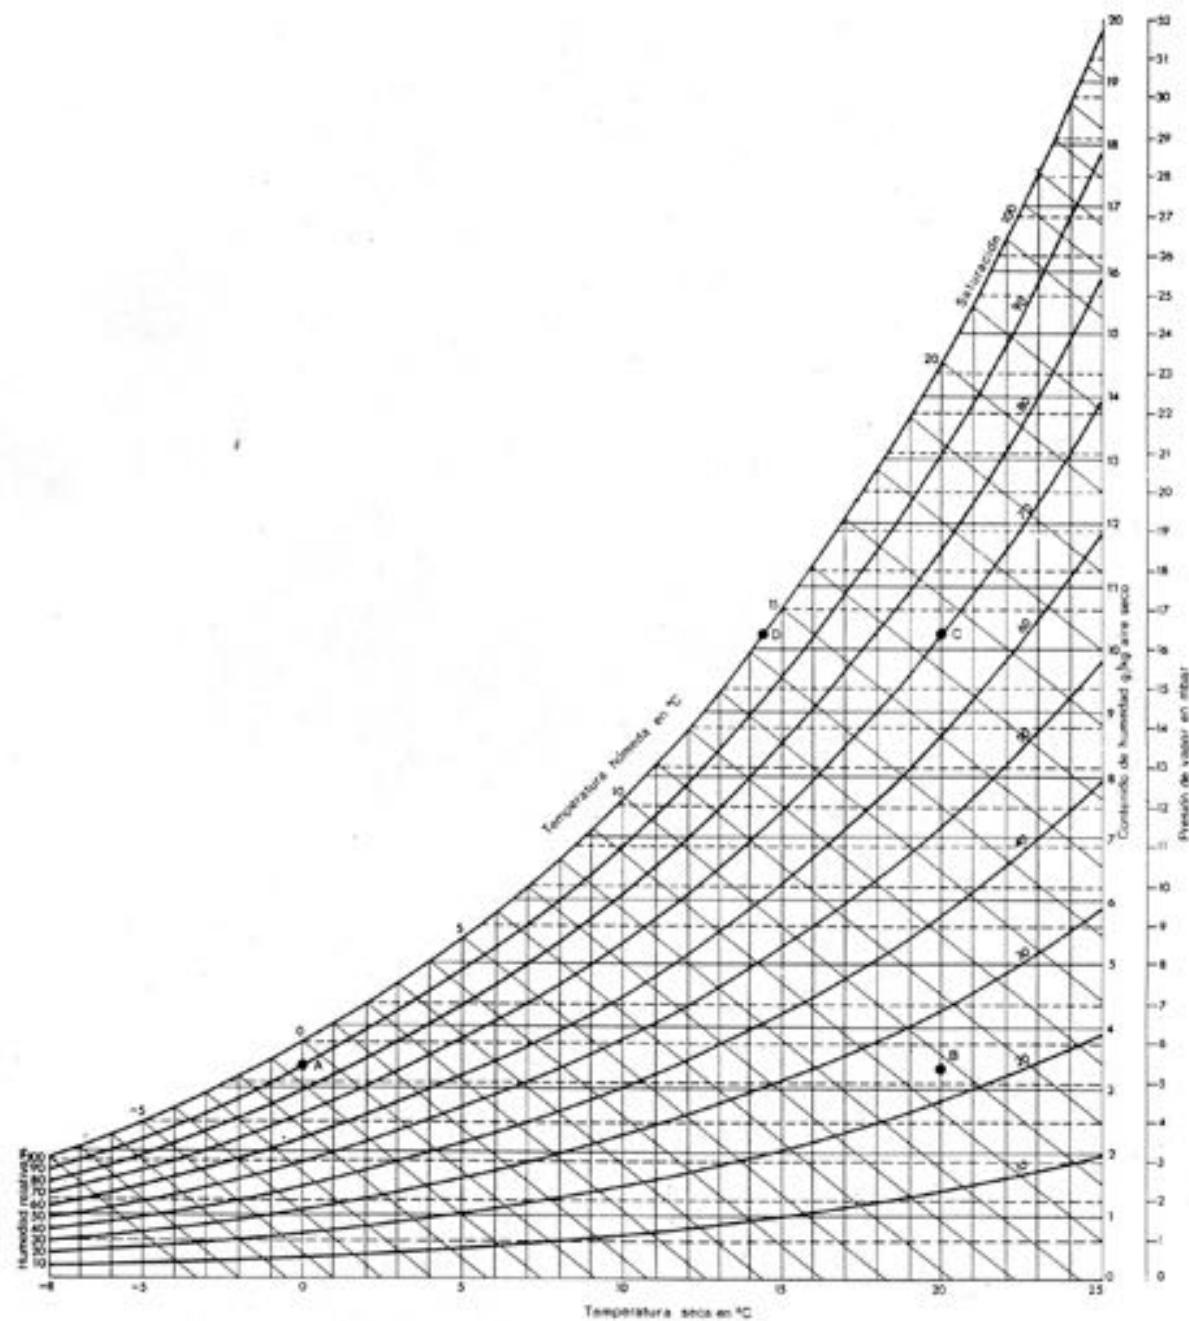
Figura n ° 59: Ábaco psicométrico

En el mismo ábaco se sigue observando que para una determinada presión de vapor de agua en milibares (eje de ordenadas) equivalente a un contenido de humedad en grs/Kg de aire seco, le corresponde una humedad relativa en % para cada temperatura húmeda.

Al contenido de humedad, o sea a la cantidad de vapor de agua en grs. por Kg. de aire seco se conoce como *humedad absoluta* o *específica*, lo que ocurre que este es un concepto sin ningún contenido por si mismo ya que en función de la temperatura seca le va a corresponder un *humedad relativa* diferente. En el ejemplo representado en el ábaco para 3,3 grs/Kg de aire seco a 20 °C le corresponde una humedad relativa del 24% (punto B) y sin embargo a esa misma cantidad de aire seco a 0 °C le corresponde una humedad relativa del 90% (punto A).

Sin embargo si aumentamos la cantidad de humedad absoluta a 10,3 grs/Kg de aire seco se observa que para una temperatura seca de 20 ° C tendremos 70% de humedad relativa y a 14 ° C alcanzamos el grado de saturación el 100%.

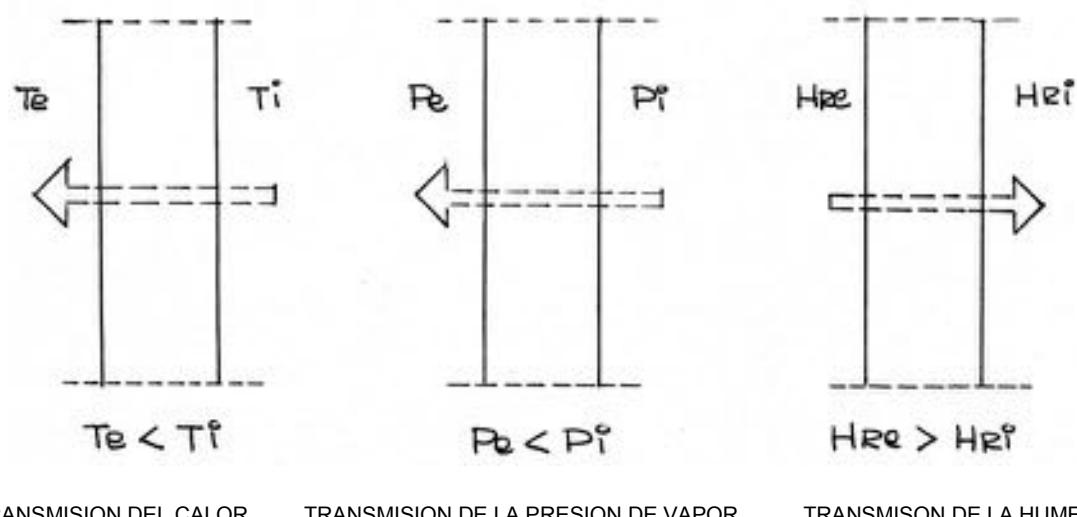
Figura n ° 60: Proceso de la transmisión del calor, el vapor de agua y la humedad relativa

Los conceptos anteriores definen los principios de la transmisión del calor y a los efectos que aquí nos interesan en definitiva el *salto térmico* entre el interior de una dependencia y su exterior es la diferencia entre la temperatura interior de esa dependencia T_i y la exterior T_e y es el móvil que origina el desplazamiento del calor como forma de energía entre esos dos puntos de temperatura diferente creando el flujo de calor Q .

Existe otro parámetro de suma importancia para esta transmisión del flujo de calor que es el *coeficiente de transmisión térmica* del propio paramento, elemento complejo resultado de la suma de los coeficientes de transmisión de cada uno de los

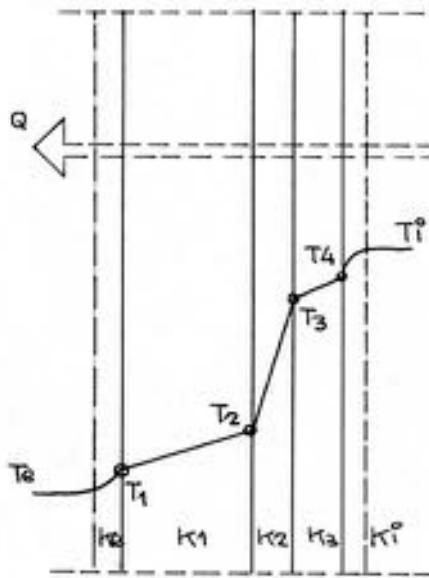
Figura n ° 61: Salto térmico a través de los cerramientos

para mantener el nivel térmico interior del edificio. La fórmula analítica de este proceso y su representación gráfica más elemental se representan en la figura 61.

$$\Delta T = T_i - T_e = Q/K$$

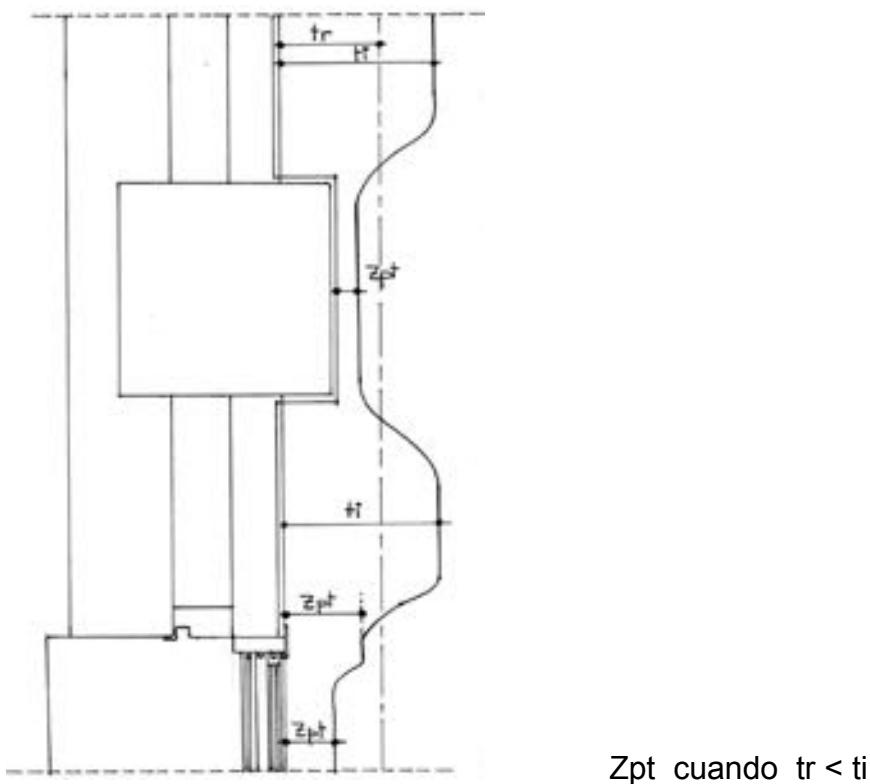
Figura n º 62: Principio de los puentes térmicos

En general los puntos más frecuentes donde se producen los puentes térmicos pueden encuadrarse en dos grandes grupos (Figura n ° 62):

En este punto vamos a describir aquellos puntos en las obras de nueva planta en las que por mal diseño o defectos e construcción se producen puentes térmicos y que por lo tanto con una sencilla terapia preventiva pueden evitarse. En los caso de edificios ya construidos las reparaciones veremos que son más complejas y variadas en función de las peculiaridades de cada cerramiento.

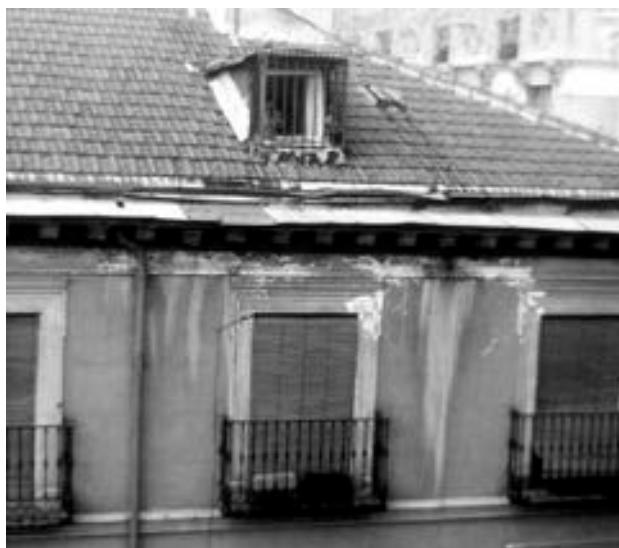
Figura n º 63: Desprendimiento de bajante

- Desbordamiento de las aguas de los canalones por mal diseño de su capacidad para el aforo de aguas que recogen de la cubierta o por atascos por acumulación de suciedad en sus buzones y bajantes.
- Perdidas puntuales a lo largo del recorrido del canalón por fallos en los engatillamientos o soldaduras entre tramos de los mismos o de sus bajantes.
- Rotura de conductos por sobretensiones mecánicas en los anclajes a la fachada o por oxidaciones en los caos de la bajantes de fundición.
- Desprendimientos de canalones o bajantes por roturas de los anclajes (Figura n ° 63)

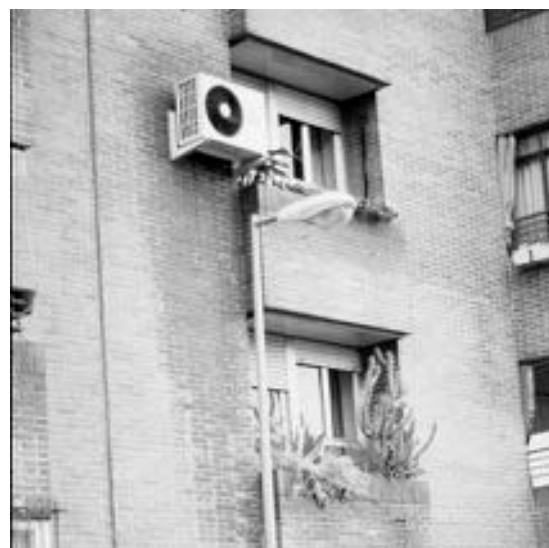
Figura n: 64 Humedades generadas por aparatos superpuestos

5.2.2 Aparatos adosados a fachadas.
